# Tilstandsrapport

Enebolig

Odals Verk-vegen 465 , 2116 SANDER

Rapportdato: 17.03.2026

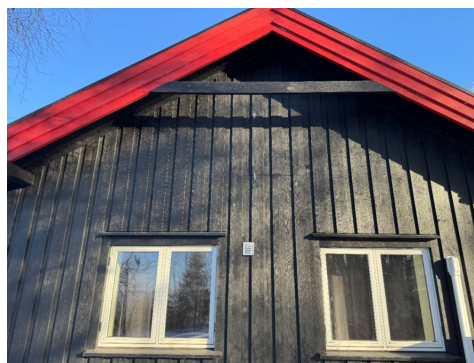
Luke i gavlspiss, men ingen stige for adkomst.

Ventilering må også undersøkes nærmere og eventuelt forbedres/etableres for å redusere risiko for fuktskader, kondens og redusert levetid på takkonstruksjonen.

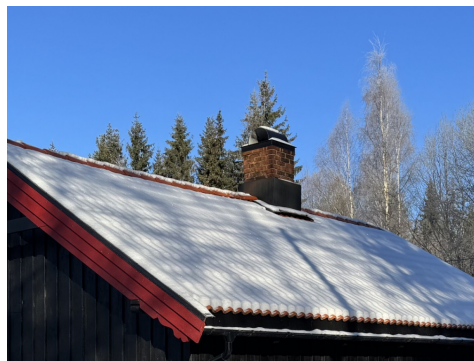
Antydning til skjevheter

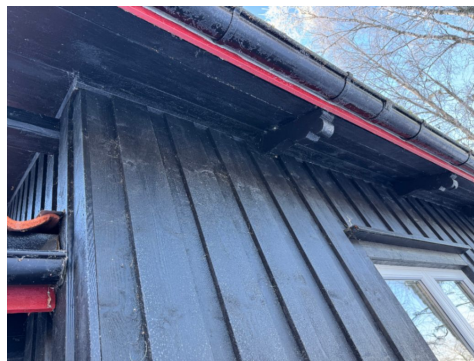
Ingen synlig lufting i takkonstruksjonen

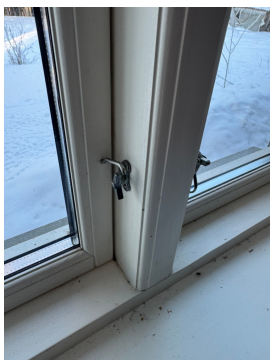
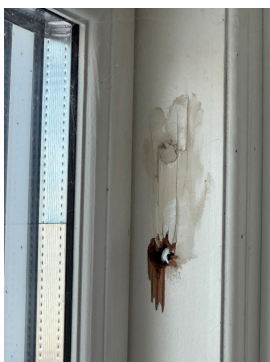
Vindushaspen er ødelagt på ett vindu, og karmen på et annet vindu har skader og stygge merker etter innfesting/fastskruing.

Vindushaspen bør skiftes ut for å sikre funksjon. Dersom tiltak ikke iverksettes, kan det føre til redusert tetthet, økt varmetap.

Karm med skader og synlige merker etter innfesting. Forholdet vurderes primært som kosmetisk, men utbedring bør vurderes av hensyn til estetikk

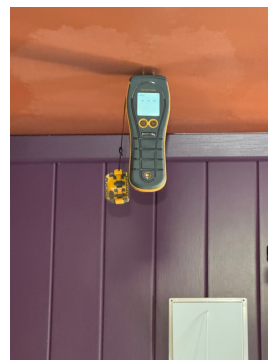
Det er registrert lokal misfarging i takflate i området ved lufteluke i stue. Forholdet kan være relatert til temperaturforskjeller og periodisk kondensdannelse. Det ble ikke registrert unormale fuktverdier ved kontrollmåling. Forholdet vurderes som overflatemessig.

Lokal misfarging

Lokal misfarging i takflaten ved lufteluken bør følges opp, da dette kan skyldes kondensdannelse. Selv om det ikke ble målt unormale fuktverdier, kan gjentatt kondens over tid føre til skader på overflaten og redusert levetid for materialene.

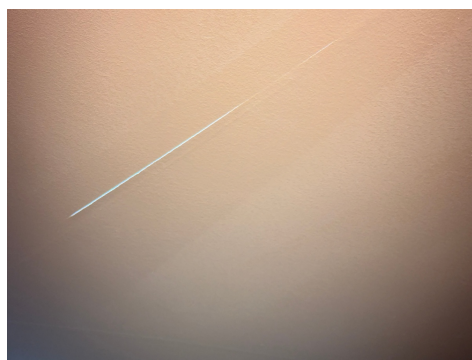
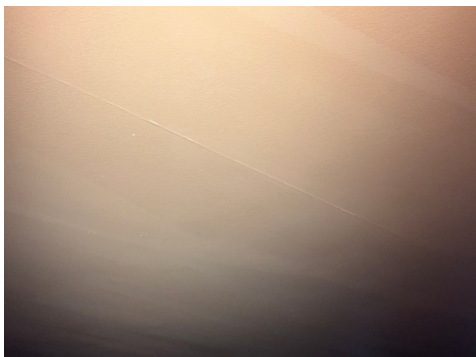
Sprukket plateskjøt

Det bør foretas utbedring av oppsprukne plateskjøter i stuehimlingen for å hindre videre sprekkdannelse og forringelse av overflatens estetiske og tekniske kvalitet.

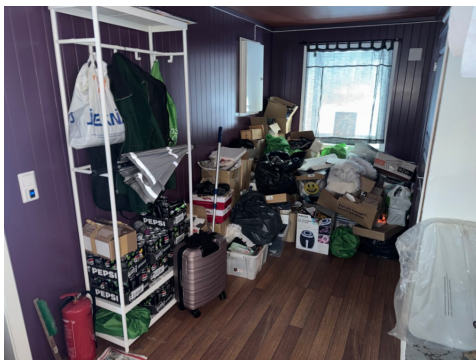
Tildekkede overflater

Det bør foretas nærmere undersøkelser av tildekkede overflater etter at lagrede gjenstander er fjernet. Skjulte avvik kan ikke utelukkes.

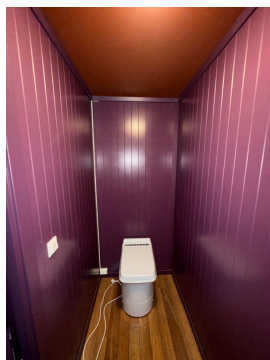
Manglende ventilering kan føre til dårlig lukt, noe som kan gi økt risiko for forringet innneklima.

Ingen ventilering i rommet

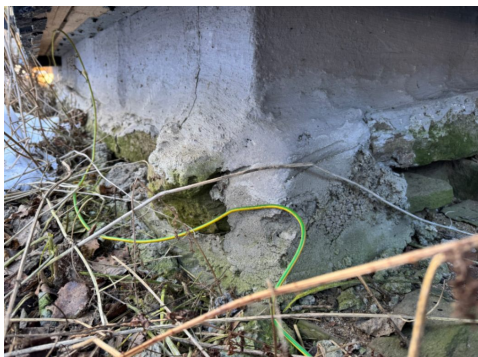
- Mer enn halvparten av forventet levetid på drenering er overskredet.
- Det er avvik:
- Vurdering basert på alder. Tilstandsgrad 2 gis med bakgrunn i at mer enn halvparten av forventet brukstid for dreneringen er passert. Det er nå ingen symptomer på funksjonssvekkelse, men vær oppmerksom på at dette er en risikokonstruksjon.

Det er ikke observert synlige tegn til etablert drenering eller fuktsikring mot grunnmur. Boligen er oppført ca. 1850 og hadde tidligere krypkjeller, som i 2021 ble fylt igjen og etablert med støpt dekke. Eldre bygninger har normalt ikke drenering etter dagens standard. Manglende drenering og fuktsikring innebærer en økt risiko for fuktpåvirkning i konstruksjonen.

Det anbefales å overvåke tilstanden jevnlig og vurdere behovet for utbedring av drenering/fuktsikring, da mer enn halvparten av forventet levetid er overskredet på evt.

Konsekvensen av manglende tiltak kan være økt risiko for fuktinntrengning og skader på bygningskonstruksjonen over tid.

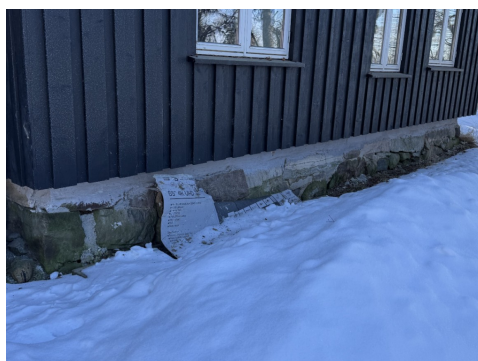
- Det er registrert sprekker/deformasjoner som gir grunn til å overvåke konstruksjonen.

Det er registrert sprekker i natursteinsgrunnmur. Sprekkdannelser vurderes som normalt forekommende i konstruksjoner av denne alder og utførelse. Det anbefales likevel å overvåke forholdet for å avdekke eventuell videre bevegelse eller utvikling.

Sprekkene og deformasjonene bør overvåkes jevnlig for å avdekke eventuelle endringer over tid.

Dersom tilstanden forverres, bør det gjennomføres ytterligere undersøkelser og eventuelle utbedringer for å unngå redusert stabilitet og bæreevne i konstruksjonen.

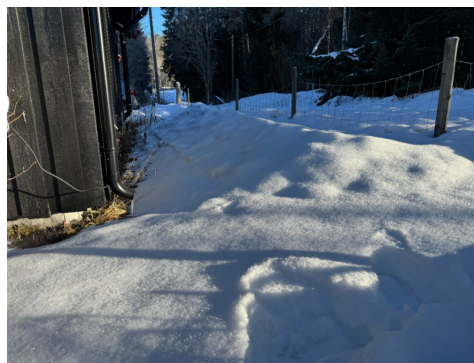
Tomten var snødekt og forholdene kunne derfor ikke undersøkes i detalj. Ut fra synlig høydeforskjell mellom terreng mot øst og bygningskropp synes terrenget ikke å tilfredsstillende anbefalt fall på minimum 1:50 over 3 meter fra vegglinje. Forholdet kan medføre økt risiko for fuktbelastning mot grunnmur.

Det bør gjennomføres nærmere undersøkelser av terrengforholdene når tomten er snøfri, for å vurdere behov for terrengjusteringer.

Terrenget bør justeres slik at det oppnås tilstrekkelig fall bort fra bygningen, for å redusere risikoen for fuktbelastning og vanninntrengning mot grunnmur.
