# Hanabakken 33

## 4328 SANDNES

### Tilstandsrapport

### Eierskifte

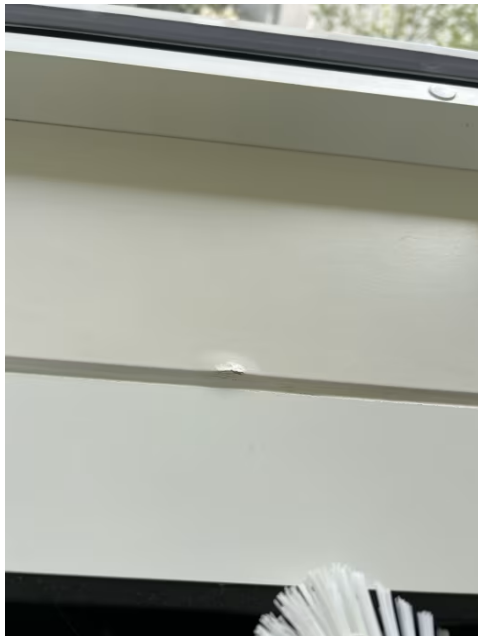
## 6.6 Vinduer og dører

Vinduer og dører er fra byggeåret (Gilje), normal slitasje i overflater, pakninger og beslag. Panel på utvendige dører som står mot sør og vest er spesielt utsatt for sol og fukt og må jevnlig behandles for å unngå sprekker og skader.

Tg.2- topping, mindre fuktskade i vindusforing bak vask i kjøkken etter vannsøl, påregnes behandling.

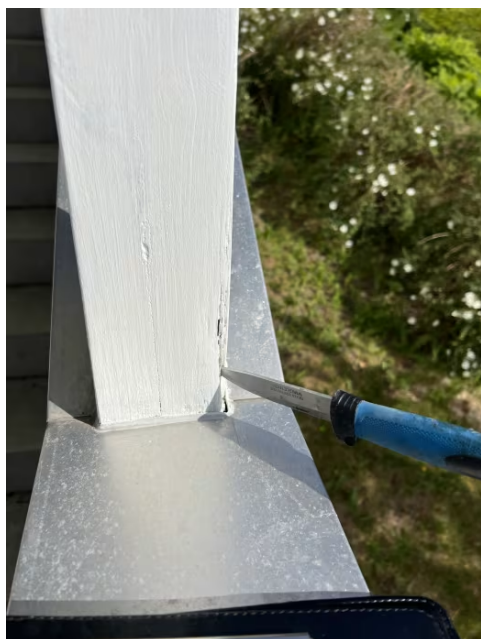
## 6.7 Yttervegger

Utvendig kledning fra byggeåret, generelt normal slitasje med noe nedbrytning, vridning og tørkesprekker på de mest utsatte steder.

Stedvis noe liten avstand mellom kledning og terreng/underlag, dette kan øker fuktbelastningen på treverket og reduserer utluftingen bak kledningen.

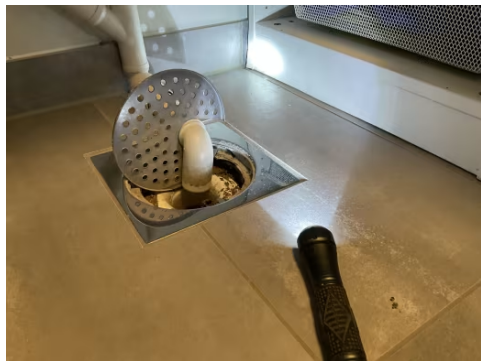
## 6.23 Våtrom: Vaskerom 1.etasje

Generelt normale bruksslitassjer i overflater.  
Gulvet har fall til sluk, men dette er mindre enn referansenivået.  
Ca 17 mm fall fra gulv ved dør til topp slukrist sluk, terskel på ca. 0,7 mm  
- Noe lav terskel i dør til bad, anbefalt høydeforskjell fra topp sluk til topp terskel er 2,5 cm. Dette forutsetter at gulvmembran er trukket opp til topp terskel.  
- Noe fuktskade i sokkel/bunn av garderobeinnredning ved siden av sluk.

TG.2- Det er registrert mindre fuktskade i bunn av garderobeskap ved siden av utslagsvask, skyldes antatt vannsøl.  
Dette er frittstående garderobeskap som ikke skal følge med i et salg ifølge eier.

Normal tilsyn, vanntettsjikt ved terskel kan vurderes hevet. Fuktskade i bunn skap kan vurderes oppgradert.

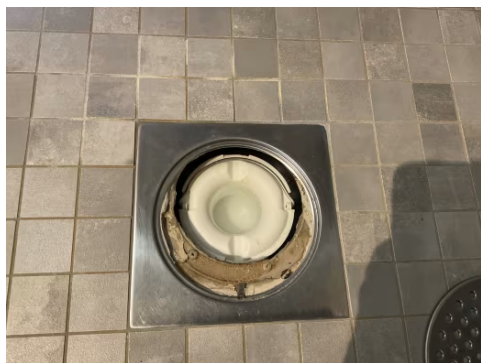
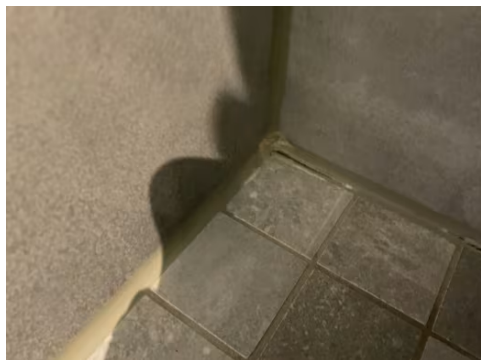
TG.2\_ Mindre riss/sprekk i silikonfuge i overgang gulv og vegg ved innvendig hjørne i dusj.  
Fukt kan trenge inn mellom fuger og legge seg mellom fliser og membran.

Silikonfuger i overgang gulv og vegg i dusj anbefales oppgradert/skiftet ut.  
Normal tilsyn. Det kan vurderes å installere et dusjkabinett for å spare overflater for belastning med fritt vann.

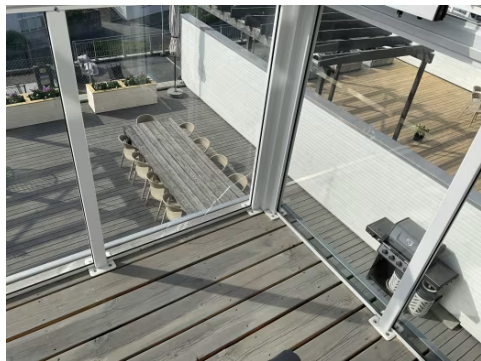
## 6.26 Øvrig: Innglasset balkong

Inn glasset balkong, glassfasade er ikke vanntett, påregnelig med noe mindre glipper/utettheter. TG.3\_ sprukket glass i nedre del glassvegg ved innvendig hjørne.

TG.3 \_ sprukket glass må erstattes.
