# Tilstandsrapport

Enebolig

Nyvegen 73, 2847 KOLBU

Befaringsdato: 17.09.2025

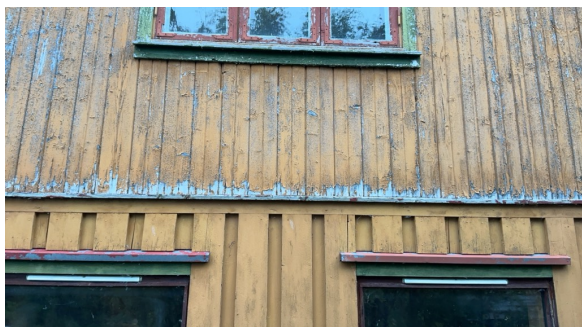
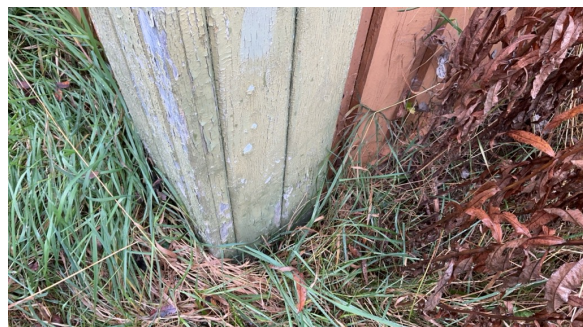
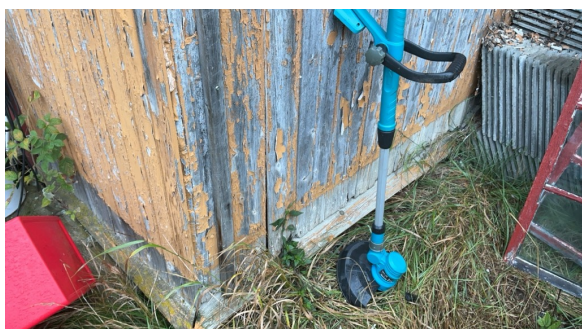
- Det er ingen eller liten lufting i nedre kant av kledning mot grunnmur.
- Det er påvist fuktskader i veggkonstruksjonen.
- Det er påvist spredte råteskader i bordkledningen.
- Det er avvik:

Eksakt tilstand kan ikke kontrolleres uten bygningsmessige inngrep. Lufting av kledningen er ikke iht. dagens anbefalte løsning, men heller ikke dårligere enn normal løsning ved husets byggeår. Konstruksjonene er ikke skadedyr-sikker. Lav høyde mellom grunnen og kledning, risiko for skader. Anbefalt høyde mellom terreng og kledning er 30cm. Småsprekker nederst på kledning er registrert. Kledning bærer stedvis preg av elde og slitasje. Begynnende råteskader nederst på kledning er registrert.

Det må påregnes å skifte ut hele, eller deler av kledning.

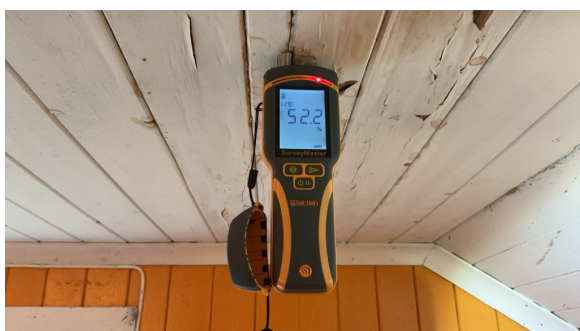
## TG 3 Takkonstruksjon/Loft

- Det er begrenset/dårlig ventilering av takkonstruksjonen.
- Det er påvist fukt-/råteskader i takkonstruksjonen.
- Det er påvist fuktskjolder/skader i takkonstruksjonen.
- Det er avvik:

Det er pågående lekkasje fra tak. Spor av skadedyr er registrert, ansees som normalt i eldre hus. Det er ikke opplyst at dette er problematisk. Tilgjengelige deler av konstruksjonen er delvis inspisert fra luke/loftstige og lyst med lommelykt. Det er påvist fukt/råteskader i takkonstruksjonen.

Utbedring av takkonstruksjonen må påregnes.

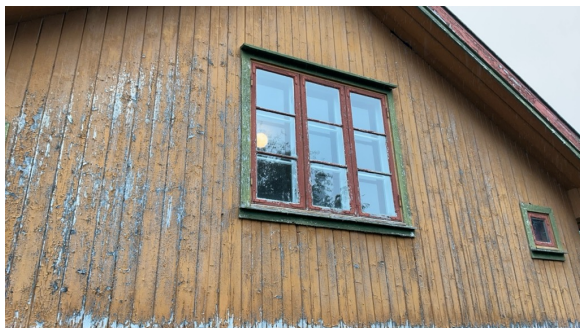
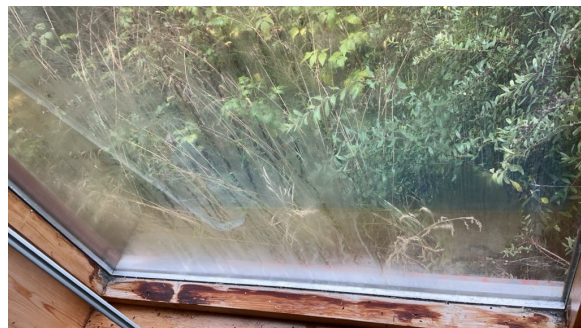
## TG 3 Vinduer

- Det er påvist at enkelte vinduer er vanskelig å åpne/lukke.
- Karmene i vinduer er slitte og det er sprekker i treverket.
- Det er avvik:

Utskiftning/fornyng av eldre vinduer bør påregnes som følge av alder/slitasje.

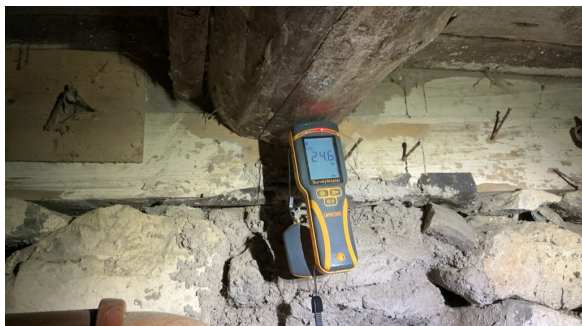
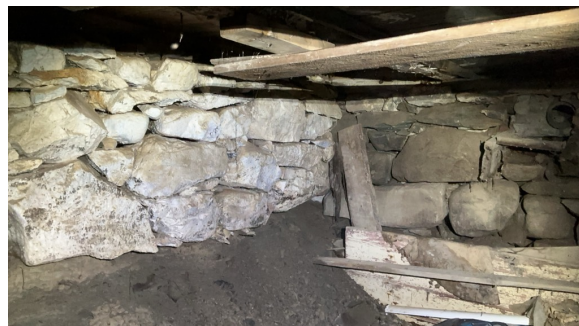
- Det er ikke adkomst til deler av krypkjelleren. Krypkjeller er kun vurdert i tilgjengelige deler. Krypkjeller regnes for å være en risikokonstruksjon som er utsatt for fukt- og råteskader i bunnsvill, trebjelkelaget og andre tilstøtende konstruksjoner, på grunn av fuktighet fra grunnen og kondensering ved temperaturforskjeller. Selv om det ikke er avdekket tegn på skader, betyr ikke dette nødvendigvis at det ikke foreligger skader i eller i forbindelse med krypkjelleren.
- Det er påvist skader på konstruksjoner i krypkjeller som er forårsaket av råte eller sopp.
- Det er stedvis påvist fuktnivå som tilsier at konstruksjonen kan ha fuktskader.
- Det er avvik:

Det er manglende ventilasjon av krypkjeller. Fuktmåling ble foretatt, jeg målte verdier over grenseverdier for skadelig fukt og dette er en indikasjon på at trevirke er utsatt for fuktpåkjenning. Skjevheter i konstruksjonen som har sin årsak i fundamenteringen ble registrert. Spor av mus registrert, ukjent omfang.

Krypekjeller/blindkjeller er risikokonstruksjoner som erfaringsmessig har høy skadefrekvens. Utbedringer må påregnes.

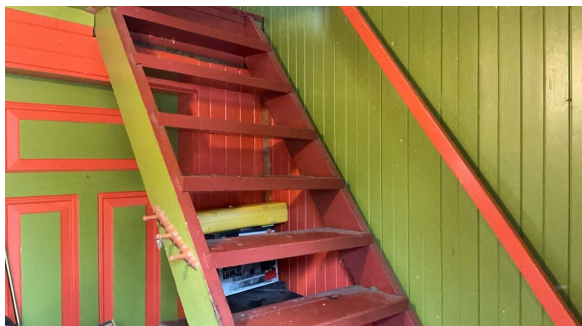
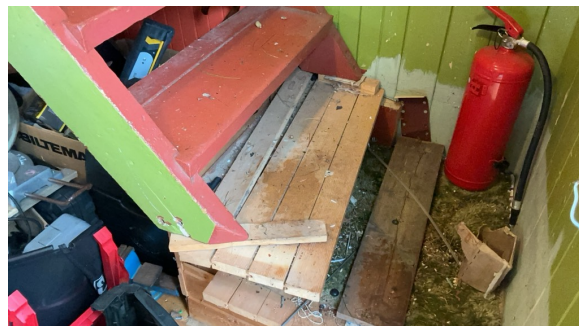
## TG 3 Innvendige trapper

- Åpninger mellom trinn i innvendig trapp er større enn dagens forskriftskrav.
- Det er ikke montert rekkverk.
- Det mangler håndløper på vegg i trappeløpet.
- Rekkverkshøyder er under dagens forskriftskrav til rekkverk i trapper.
- Det er avvik:

Utskifting/utbedring må påregnes.

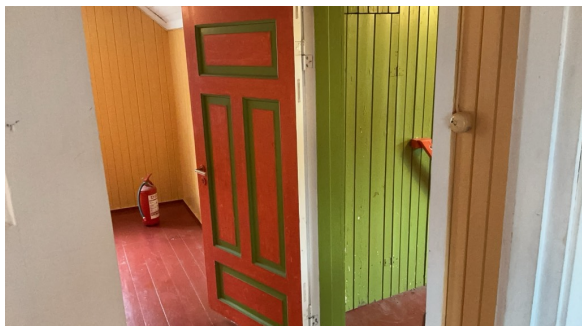
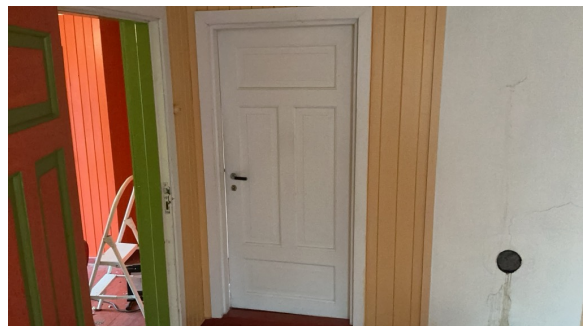
## TG 2 Innvendige dører

- Det er påvist avvik som tilsier at det bør foretas tiltak på enkelte dører.
- Det er avvik:

Oppgraderinger/utsiftninger må påregnes

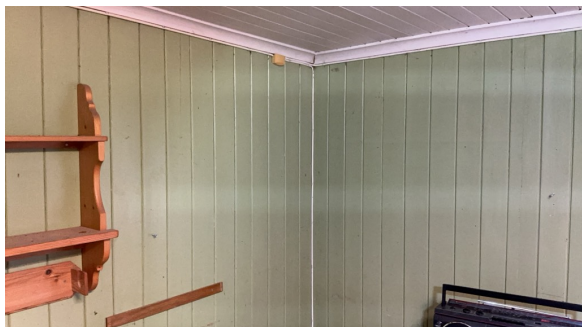
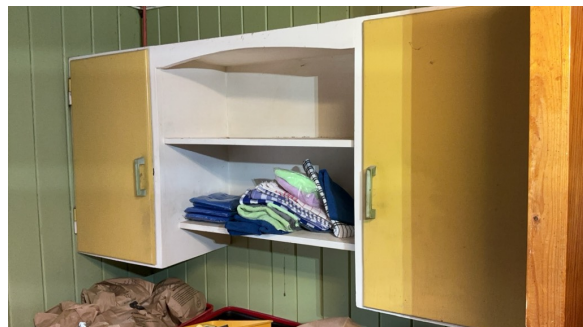
- Det er påvist skader på overflater/kjøkkeninnredning utover normal slitasjegrad.
- Det er påvist skader/fuktskjolder i kjøkkengulvet.
- Det er avvik:

Oppgraderinger/utskiftninger må påregnes.

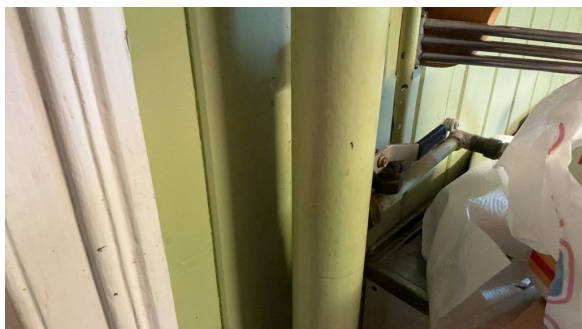
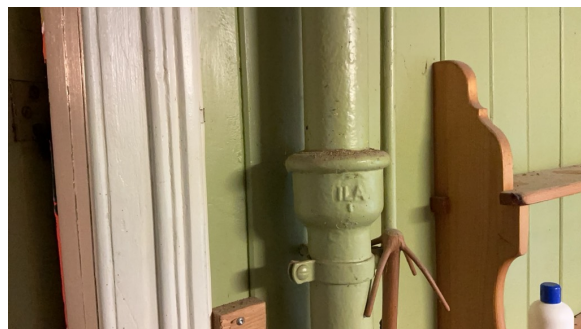
### Vannledninger

- Mer enn halvparten av forventet brukstid er passert på innvendige vannledninger.
- Det er avvik:

Eldre metallrør kan være utsatt for rust/groing og gi redusert gjennomstrømning/risiko for lekkasjer. Alder er normalt i seg selv en vurderingskriterier hva angår slitasjegrad. Utvendige vannrør som begynner å bli gamle vil ha en helt naturlig slitasjegrad. For eksempel nevnes at partikler bygger seg opp i rør og reduserer/stenger gjennomstrømmingen, terrengdeformasjoner som forårsaker utettheter og fortettinger.

Det er påregnelig med oppgraderinger/utskiftinger på hele, eller deler av anlegget.

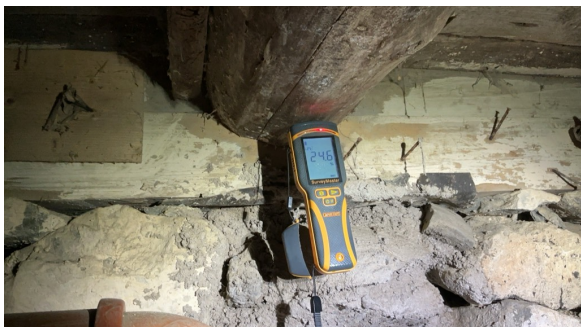
### TG 3 Fuktsikring og drenering

Fuktsikring under terreng er nedgravd og ikke tilgjengelig for inspeksjon, tilstandsgrad er satt ut fra opplysninger om alder og synlige forhold.

- Det mangler, eller på grunn av alder er det sannsynlig at det mangler, utvendig fuktsikring av grunnmuren ved kjeller/underetasje.
- Mer enn halvparten av forventet levetid på drenering er overskredet.
- Dreneringen er utilstrekkelig og har idag begrenset effekt.

Lokale utbedringer og/eller re-drenering kan ikke utelukkes.

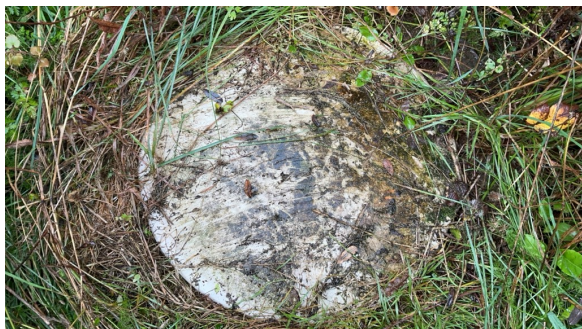
## TG 3 Septiktank

Septiktank antatt i glassfiber.  
Årstall er ukjent, Da dette er et dødsbo.

Nærmere undersøkelser anbefales. Kostnader til utbedring må påregnes.
