# Tilstandsrapport

📍 Garver Ytteborgs vei 139, 0977 OSLO

# gnr. 102, bnr. 654

Oppdragsnr.: 10887-23149

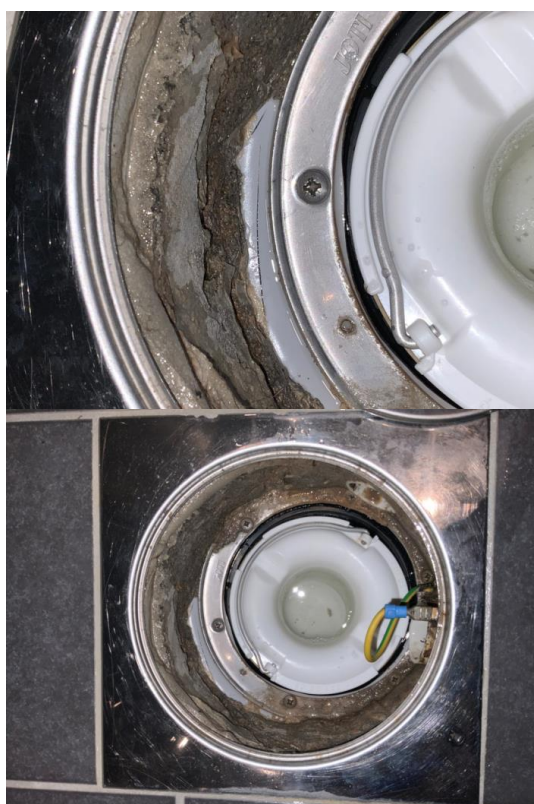
### Vurdering av avvik:

- Det er avvik:

Ved kontroll av sluk og synlig membran ble det observert noe som kan se ut som kuttskader på membran like ved avslutning til sluk/klemring.

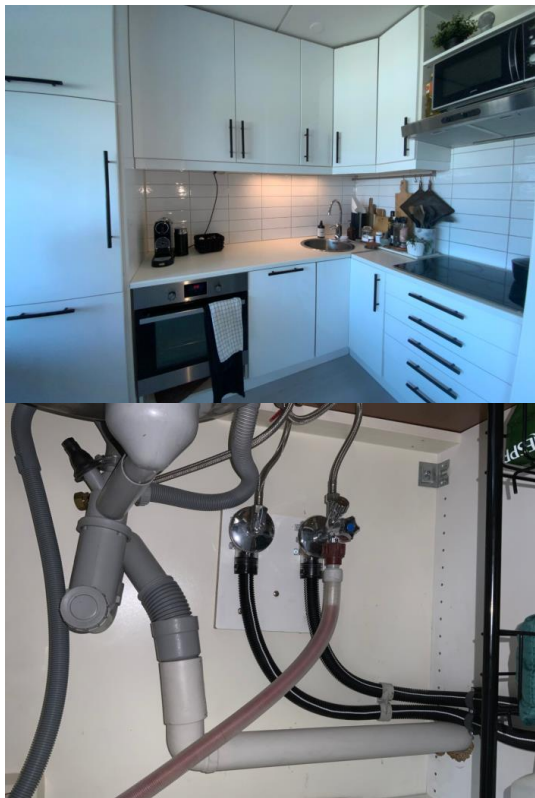
Åpen kjøkkenløsning i stue med takhøy innredning.  
Glatte, høyglans fronter.  
Laminat benkeplate med nedfelt kum i rustfritt stål.  
Noe sprekk og skader på benkeplate.  
Flisfelt på vegg over benk.  
Lyslister med downlights (halogen) under overskap.  
Integrert platetopp, stekeovn, oppvaskmaskin (smal modell) og kjøle-  
-/frysenskap.

Det ble rutinemessig søkt etter fukt på typisk fuktutsatte steder med  
fuktindikator (Protimeter SM) på befaringen og det var ingen  
indikasjoner på fukt.

Noe merker i et par fronter samt benkeplate.  
Ellers normal og forventet bruksslitasje.

Tilstandsgrad satt ut fra helhetlig vurdering av rommet og innredning.
