Tilstandsrapport

Enebolig

Magnus den godes vei 4, 3961 STATHELLE

Befaringsdato: 05.06.2024

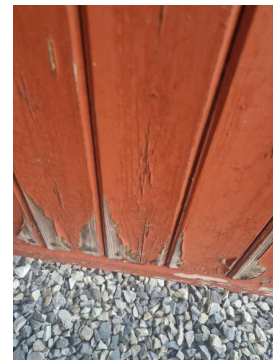
- Det er stedvise sprekkdannelse i forblending/utvendig puss.

Slitasje panel.

- De påviste skader må utbedres.

Utbdering må beregnes av skader i teglstein. Fasader med behov for vask/overflate benadling.

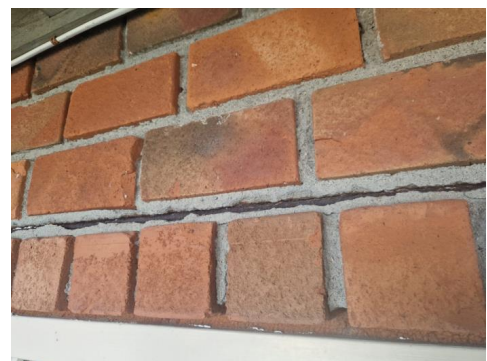
Frost og rustskader i tegl/armering teglvegg.

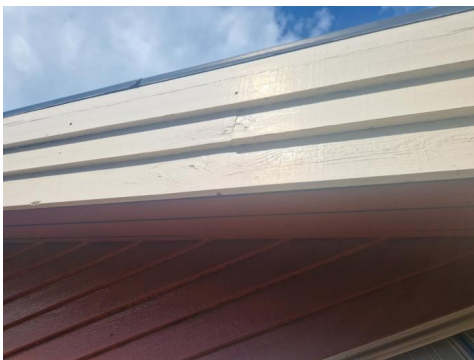
Værslitt vindskier.

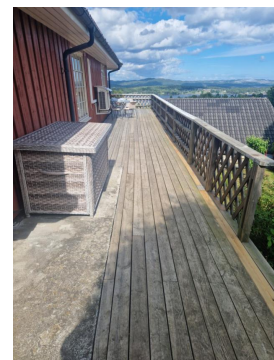
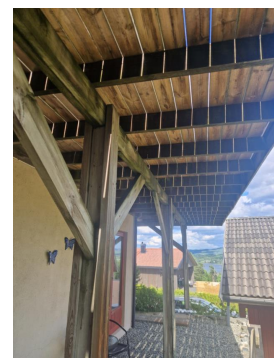
Boligen har etablert romslig terrasser. Gulvbord og bjelker i impregneret trevirke. Terrasse etablert opphengt i vegg og bærende på pilarer med drager i front. Rekkverk i impregneret trevirke. Terrasse med generell høy slitasje. Merknad på høyde rekkverk (85 cm). Forskriftskrav etter datidens krav er 90 cm. Overflater med retningsavvik.

- Rekkverkshøyde må endres for å tilfredsstille krav på byggemeldingstidspunktet.
- Lokal utbedring må utføres.

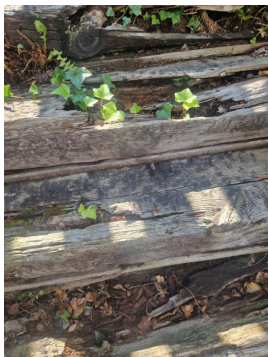
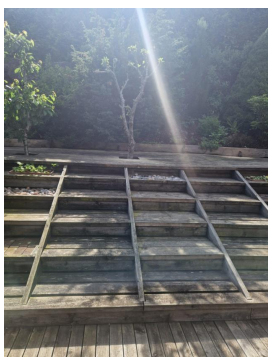
TG 3 Utvendige trapper

Plassbygget trapp i jernbanesviller med store råteskader. Trapp til impregnert terrasse med høy slitasje.

- Det er påvist fukt/råteskader i konstruksjonen.

- Råteskadede konstruksjoner må skiftes ut.

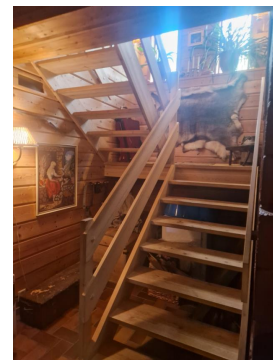
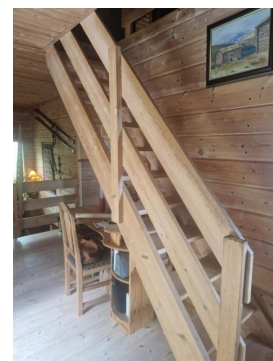
TG 2 Innvendige trapper

- Åpninger er såpass store at det ut ifra sikkerhetsmessige forhold anbefales å lage mindre åpninger.

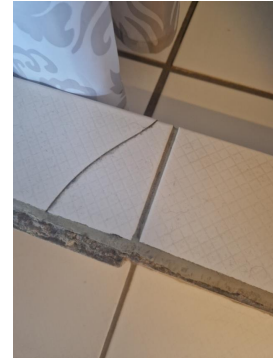
Ved bruk av fuktindikator ble det målt fukt i dusjnise. Bad må beregnes renovert.

Sprekt i fliser

- Våtrommet må totalrenoveres. Alle forhold med tettesjikt, våtsone, sluk m.m. må dokumenteres.

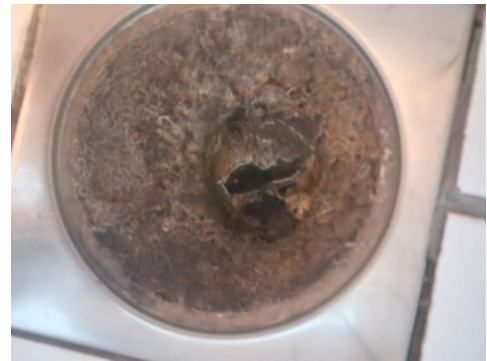
Sluk i gulv

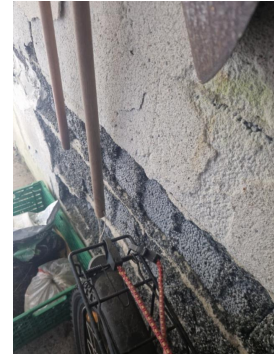
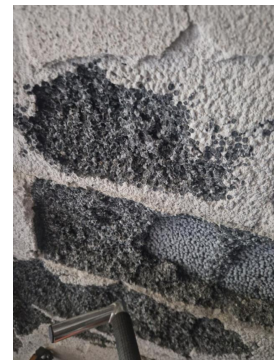
Tilbygget mur under terrasse med fukskader i lettklinker. Synlig med avskaling i murblokker. Se bilde. Mur består av Åltvedt blokk. Erfaringsmessig store skader i lettkliner på grunn av oppløsning av bindemiddel.

- Det er påvist mindre sprekker og/eller skjevheter i muren.
- Det er registrert sprekker/defomasjon som gir grunn til å overvåke konstruksjonen.

- Påviste skader må utbedres.
- Det må gjennomføres ytterligere undersøkelser.

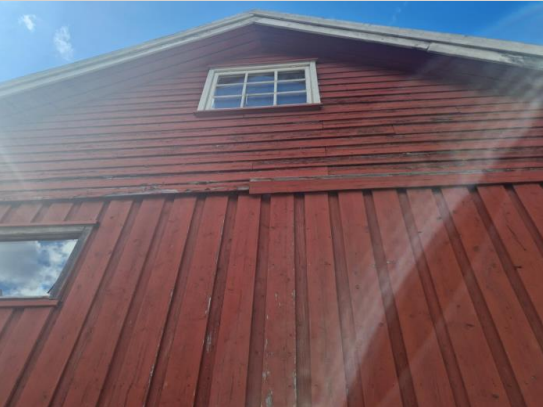
Garasje fremstår som er restaurering objekt. Utvendig kledning med stedvis råteskader i panel. Vindskier med råteskader og manglende israfter. Generelt høy slitasje på bygningsobjekter. Innvendig var garasje full av vlagrede gjenstander og begrenset kontrollert.

TG 3 settes derfor her.
