# Tilstandsrapport

Rekkehus

Ellen Gleditsch' vei 110 , 0987 OSLO

Befaringsdato: 25.03.2026

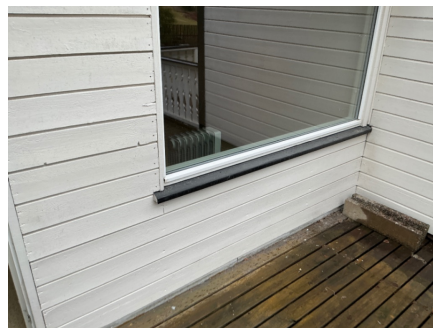
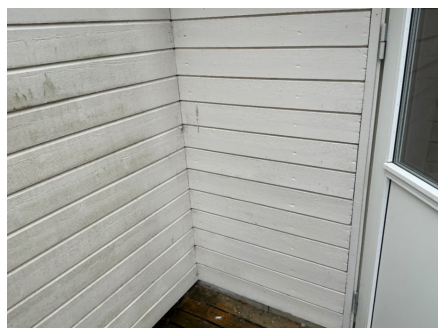
Det er registrert slitasje på overflatebehandlingen og sprekker i treverket. Slike sprekker kan oppstå over tid fordi treverket beveger seg naturlig i takt med været, men de fungerer som inngangsporter for fukt. Over tid kan dette føre til at råteskader som gjør at treverket brytes ned innenfra og mister sin beskyttende funksjon. For å unngå råteskader på kledningen eller veggen bak, må det på sikt påregnes å skifte ut og/eller vedlikeholde den slitte delen av kledningen.

Det er funnet enkelte steder med råte i trekledningen, som skjer når treverket er fuktig over lang tid uten å få tørke ordentlig. Dette gjør at treverket starter å gå i oppløsning og blir mykt og svakt. Det må påregnes lokale utbedringer - for å unngå spredning av råte.

Det er ingen synlig sikring mot gnagere i overgangen mellom grunnmur og kledning. Dette gjør det enkelt for mus og andre skadedyr å ta seg inn i veggkonstruksjonen, hvor de kan gjøre materielle skader.

Kledningen er montert med for liten avstand til terrenget/underliggende nivå, noe som ikke er i tråd med anbefalt utførelse. Dette kan føre til at treverket utsettes for økt fuktbelastning fra blant annet vannsprut, snø og fukt fra bakken. Slike forhold øker risikoen for råteskader og kan bidra til redusert levetid for kledningen.

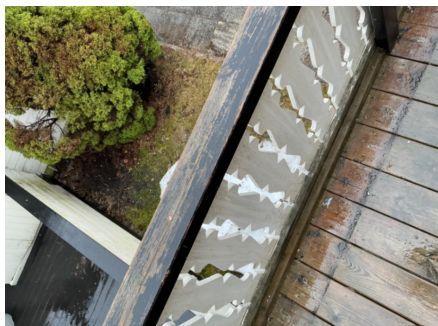
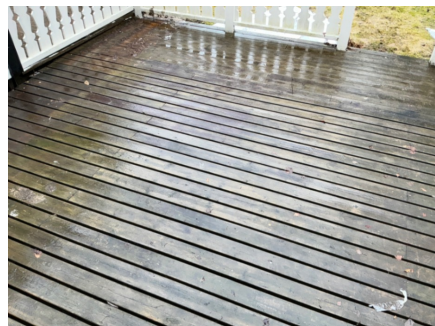
Det er registrert enkelte knekte heller på markterrasse ved inngangsparti. Skadene kan gi redusert overflatekvalitet og medføre mindre snublefare. Utskifting eller omlegging av berørte heller bør påregnes.

Det er registrert sprekkdannelser i treverket, avflassing i overflatebehandlingen og generelt høy slitasje. Forholdene er typiske ved alders- og værpåvirket treverk, og oppstår ofte som følge av uttørking, bevegelser i materialet og normal nedbrytning over tid. Når overflatebehandlingen brytes ned og treverket får sprekkdannelser, øker sårbarheten for fuktpåvirkning. Dette kan over tid bidra til videre slitasje og økt risiko for begynnende råteskader dersom vedlikehold ikke utføres. Forholdet tilsier behov for vedlikehold, jevnlig oppfølging og punktvis utbedring eller utskifting.

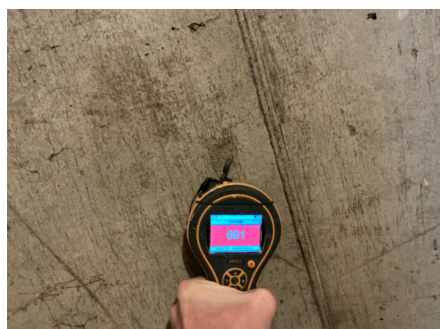
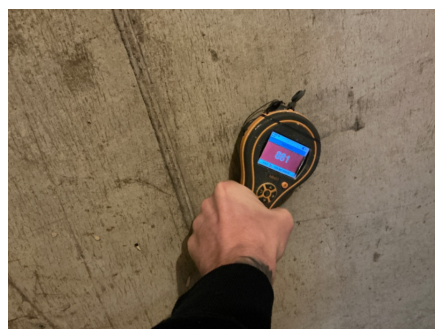
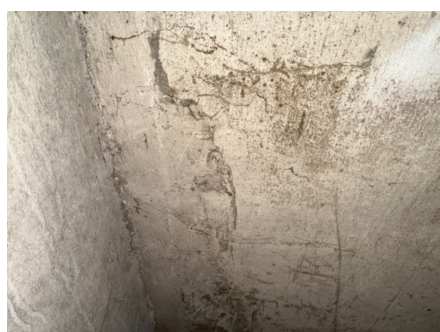
Det er registrert riss/sprekker i overflater. Slike sprekker kan oppstå ved normale bevegelser i bygningen, men kan også være tegn på bevegelser eller påvirkning fra fukt. Dersom årsaken vedvarer, kan sprekkene utvikle seg over tid. Forholdet bør derfor holdes under oppsikt.

Fuktindikator er benyttet direkte på eksponerte vegger mot terreng, og det er registrert utslag som indikerer fuktverdier utover det som normalt forventes. Det understrekes at målinger med overflateindikator på betong- og murkonstruksjoner er av orienterende karakter, og at måleresultater kan påvirkes av blant annet armering, salter, materialtetthet og øvrige konstruksjonsmessige forhold. Slike målinger gir derfor ikke alene grunnlag for å fastslå skadeomfang eller årsak. På bakgrunn av registrerte utslag anbefales jevnlig kontroll av underetasjen, særlig etter perioder med kraftig nedbør eller snøsmelting, for å fange opp eventuelle endringer eller tegn til videre fuktpåvirkning.

Det var ikke mulig å utføre hulltaking da yttervegger mot terreng ikke er foret ut og kledd med organiske materialer. Vurderingen er derfor basert på synlige forhold og målinger uten inngrep. Når konstruksjonen ikke kan åpnes, vil det alltid være en viss usikkerhet, og skjulte feil eller fuktskader kan ikke utelukkes. Nærmere undersøkelser bør vurderes.

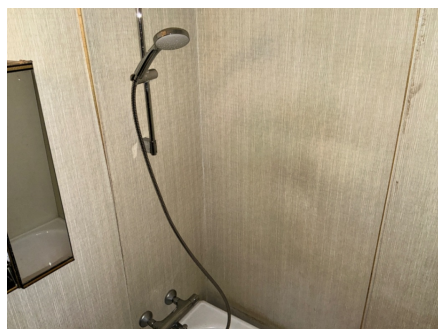
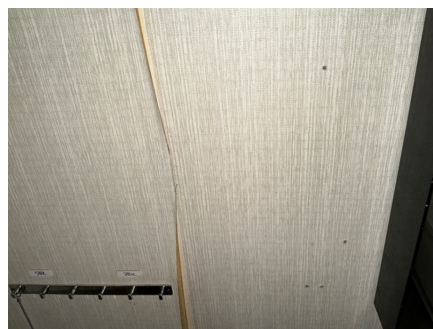
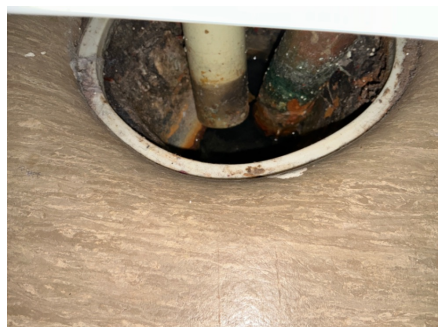
Våtrommet er utført med eldre gulvbelegg, platekleddes vegger med tapet og slette overflater i himling, som samlet gir økt usikkerhet knyttet til fuktsikring, bestandighet og videre bruk sammenlignet med moderne våtromsløsninger.

Det er registrert åpne skjøter og gliper i veggoverflater, samt mørkfarging/misfarging i himling omkring avtrekksløsning. Slike forhold gir økt risiko for fuktinntrenging, redusert robusthet i konstruksjonen og videre skadeutvikling over tid.

Det er ikke dokumentert membran, tettesjikt eller annen dokumentert fuktsikring i våtrommet. Sluk er ikke nærmere dokumentert og fremstår som eldre løsning. Det er registrert rustdannelser i sluk, noe som kan indikere alder, slitasje og redusert bestandighet i komponentene. Eldre sluk og tilhørende tilkoblinger har økt usikkerhet knyttet til tetthet og funksjon sammenlignet med nyere løsninger.

Gulvet fremstår som en eldre løsning med begrenset sikkerhet for fortsatt tett funksjon, og det er registrert svakt fall mot sluk. Begrenset fall kan medføre redusert avrenning til sluk, vannansamlinger og økt fuktbelastning på overflater og tilstøtende konstruksjoner ved bruk.

Badet ventileres via oppdriftsventilasjon og spalte under dør, og løsningen fremstår med begrenset funksjonsmessig standard sammenlignet med dagens løsninger. Eldre ventilasjonsløsninger kan gi redusert luftutskifting og svakere uttørring av fuktig luft, noe som over tid kan bidra til økt fuktbelastning og skadeutvikling.

Badet vurderes å ha vesentlig redusert funksjonell og bygningsmessig standard som følge av alder, eldre materialbruk og registrerte avvik. Kombinasjonen av eldre overflater og løsninger, manglende dokumentasjon på fuktsikring, rustdannelser i sluk, svakt fall mot sluk, åpne skjøter og gjennomføringer, rustpåvirkede rørføringer og eldre ventilasjonsløsning gir samlet sett økt risiko for fuktinntrenging, skjulte skader og videre skadeutvikling ved fortsatt bruk.

Kostnadsestimatet er sjablongmessig og basert på at badet, som følge av alder og samlet avviksbilde, vurderes å måtte rehabiliteres i sin helhet. Det må påregnes full oppgradering med nye overflater, dokumentert tettesjikt, kontroll og eventuell utskifting av sluk, gjennomføringer, rørføringer og ventilasjonsløsning. Faktiske kostnader vil kunne variere avhengig av valgt løsning, skadeomfang og behov for åpning av konstruksjoner.

**Kostnadsestimat: 200 000 - 500 000**

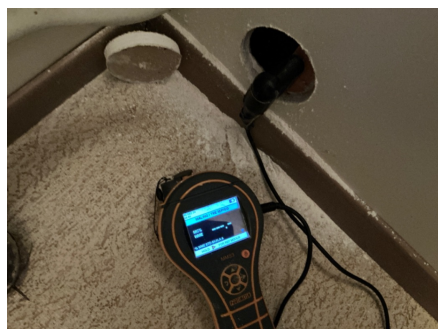
Vurderte forhold: Det er undersøkt om våtrommet kan ha en fuktskade gjennom hulltakning på utsiden av badet. Fuktmåler med piggelektrode er benyttet i veggkonstruksjonen, og det er gjort en visuell inspeksjon nær hullet. Målemetoden må ansees som en stikkprøvekontroll, og gir ingen garanti for andre deler av konstruksjonen. Resultatet påvirkes av valg av målested, dybde, tidligere bruk av rommet og oppbygning.

Måleresultat: Under 6 vektprosent.

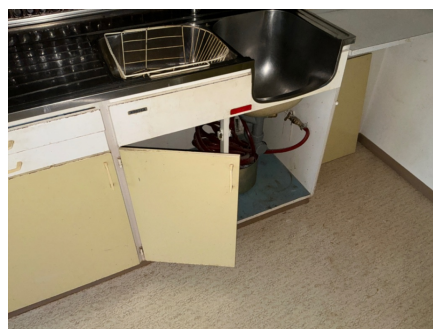
Kjøkkeninnredningen og overflater er av eldre dato og bærer preg av alder, slitasje og redusert standard. Innredningen og overflater fremstår med alderspreget utførelse og begrenset funksjonsmessig standard sammenlignet med dagens løsninger. Utskifting bør påregnes for å tilfredsstille dagens bruk.

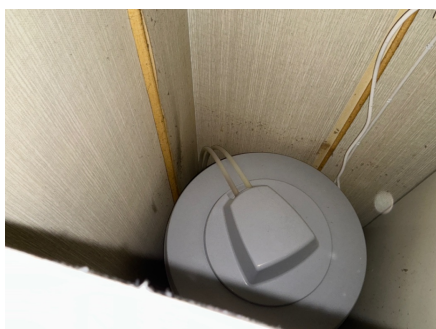
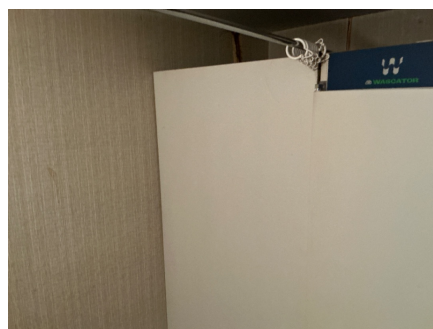
Varmtvannsbereder med ukjent kapasitet og ukjent alder.

Berederen er plassert bak metallplate og tørkeskap i bad, og har derfor begrenset inspeksjonsmulighet ved befaringen. Som følge av manglende tilgjengelighet er tilstanden ikke nærmere vurdert. Det må påregnes nærmere undersøkelser når berederen gjøres tilgjengelig, slik at tilstand, alder og eventuell utskiftningsbehov kan avklares.

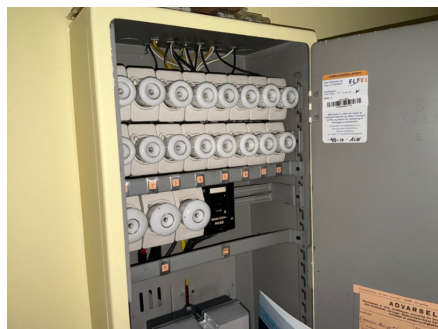
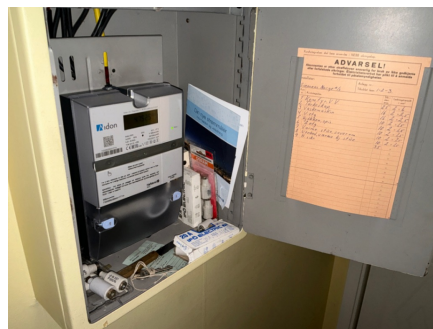
For øvrig informeres det i selgers egenerklæring om el-sjekk i 2022, det er ikke fremvist dokumentasjon på dette og det er ikke kjent om eventuelle avvik er funnet eller om disse er utbedret.

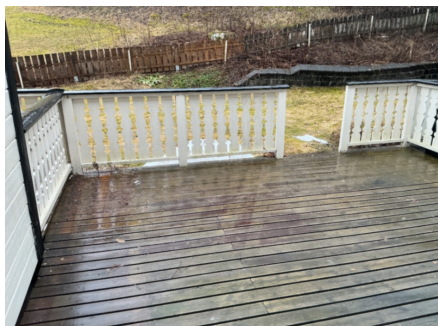
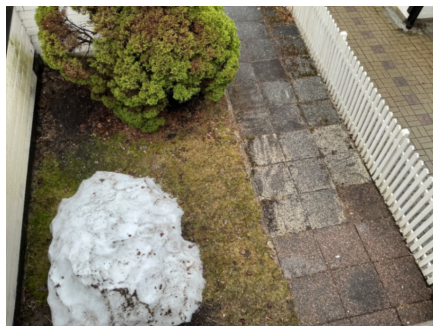
Terrenget inntil grunnmuren er tilnærmet flatt. Dette gir redusert avrenning av regn- og overflatevann, slik at fuktbelastningen på grunnmur og drenering kan bli større enn forutsatt. Over tid kan dette øke risikoen for fuktinntrenging. Det anbefales å etablere fall fra bygningen.

Tilnærmet flatt terreng inntil grunnmuren gir redusert bortledning av regn- og overflatevann og medfører økt fuktbelastning på grunnmur og fuktsikring. Dette kan over tid øke risikoen for fuktinntrenging og fuktrelaterte skader i konstruksjoner mot terreng. Forholdet krever oppfølging og tiltak. Det anbefales at det gjennomføres nærmere undersøkelser for å avklare omfang, behov og hvilke tiltak som er teknisk og praktisk gjennomførbare, herunder terrengjustering og eventuell forbedring av vannavledning, i tråd med sameiets ansvarsforhold og eventuelle felles løsninger.

Kostnadsestimatet er knyttet til nærmere undersøkelser for å kartlegge behov, omfang og aktuelle tiltak. Endelig utbedringsløsning vil avhenge av tekniske vurderinger, sameiets vedtekter og ansvarsfordeling, samt eventuell samordning med felles bygningsdelar og utvendige arealer. Faktiske kostnader til utbedring kan derfor ikke fastslås før disse forholdene er nærmere avklart.

**Kostnadsestimat: Under 20 000**
