# Tilstandsrapport

Selveierleilighet

Nannestadvegen 528, 2032 MAURA

Befaringsdato: 05.05.2025

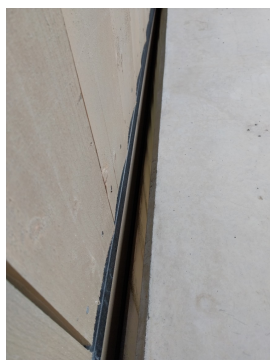
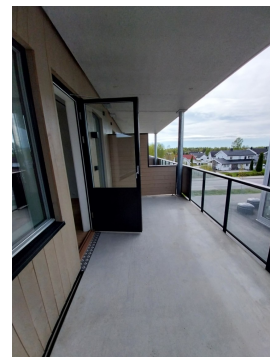
Overbygget balkong mot sydvest, adkomst fra stue. Terrasser fra byggeår. Gulvkonstruksjon med ubehandlet betong. Ubehandlet betonghimling mot ovenforliggende balkong. Terrassesøyler i metall, fremstår galvanisert. Balkong med glasset rekkverk. Skillevegger/levegge med liggende kledning mot naboterrasse. Montert strømstøpsel. Manglende beslag mellom yttervegg og balkong, beslag kan vurderes.

Manglende beslag mellom yttervegg og balkong.

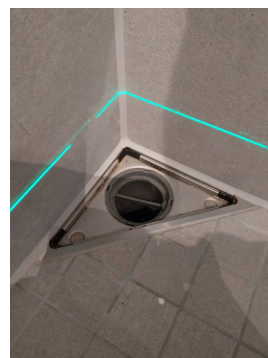
Badet er opplyst å være utført med smøremembran. Smøremembran og slukmansjett kunne ikke påvises ved slukpotte av plast. Fremlagt ferdigattest hvor uavhengig kontroll inngår som en del av dokumentasjonen.

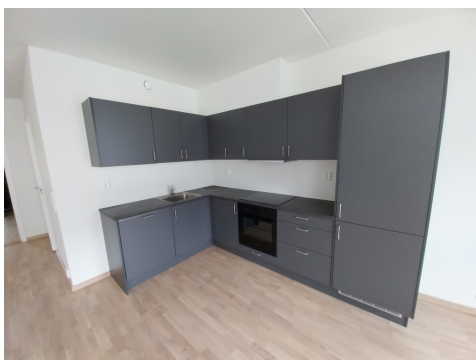
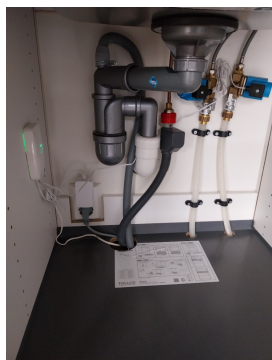
Synlig PEX-rør, uten varerør og endemansjetter i kjøkkenbenk. Avviket er også kommentert under vannledninger.

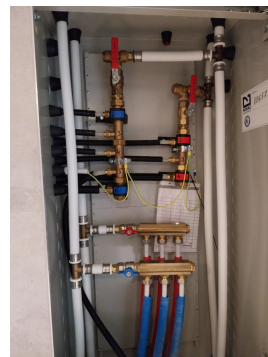
Fordelerskap med flislågt pop-up dør plassert på bad.

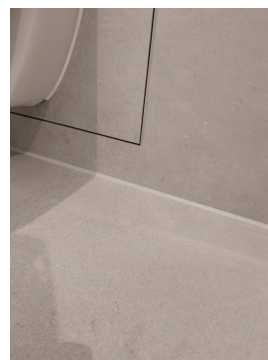
Etablert overløp til gulv med sluk via spalte under vegghengt toalett.
