Bøkkerveien 4, 3256 LARVIK

**Larvik sentrum - Romslig 3 roms  
leilighet som er pent oppusset -  
fin beliggenhet i sentrum - Carport**

| Tilstandsrapport ..... | 34 |

Befaringsdato: 05.11.2025

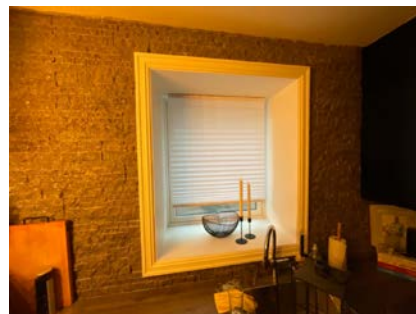
Kjøkkenvindu

Tilstandsgrad 2 er gitt fordi det er registrert sprekker i puss rundt vinduen emot Kongegata.

I tillegg er vinduene montert lavere enn murkanten/lysningen, noe som kan gi risiko for fuktopptak i overgang mellom karm og vegg.

Økt risiko for fuktinntrenging og skader på veggkonstruksjonen over tid.  
Videre sprekkdannelse og redusert levetid på overflatebehandlingen.

Utbedre puss og tette overganger mellom vindu og vegg.  
Kontrollere tettesjikt rundt karm for å sikre mot fuktinntrenging.  
Ved behov etablere riktig høydeforskjell eller dryppkantløsning.

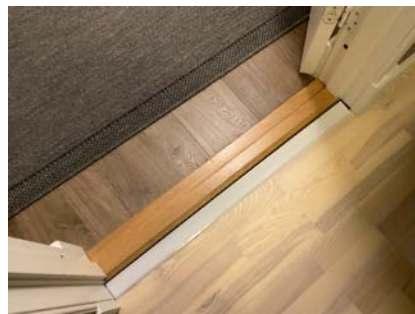
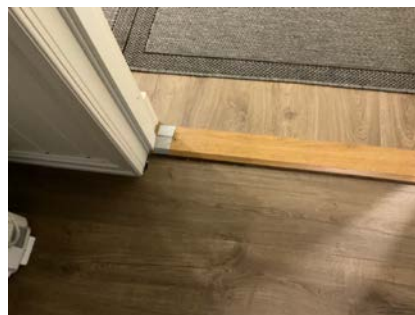
Tilstandsgrad 2 er gitt fordi det er ufagmessig overgang mellom laminatgulv og dørstokk på soverommene. Det er registrert skader i laminaten i døråpningene.

Videre slitasje og økende skadeomfang på gulvoverflaten.

Estetisk forringelse og redusert levetid på gulv.

Skifte eller reparere skadet laminat i døråpning.

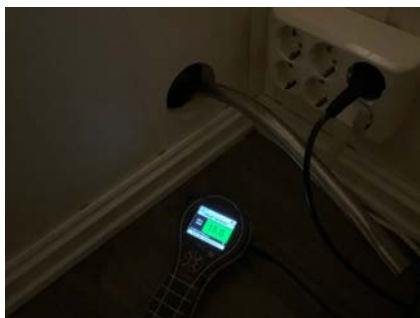
Hulltaking i stuen

Jeg har målt 16.2 vektprosent fuktighet i hulltakingen i kjøkkenskapet og 15.6 vektprosent i stuen.

Tilstandsgrad to er gitt fordi treverk skal ha fuktinnhold lavere enn 15 vektprosent. I treverk med fuktighet over 17 vektprosent øker faren for råte og muggsoppvekst dramatisk. Hvis fuktinnholdet ligger over 20 vektprosent, er allerede muggsoppen dannet.

Innførede murvegger med plast/dampsperre har begrenset uttørkingsevne, og det vil kunne være risiko for skjult fukt og muggdannelse bak konstruksjonen. Konstruksjonstypen anses som fuktkritisk, og det kan ikke utelukkes at det forekommer fukt i veggen uten at dette er synlig.

Økt fare for muggsopp- og råteskader i skjulte konstruksjoner. Redusert levetid på materialer og risiko for skader som kan være kostbare å utbedre.

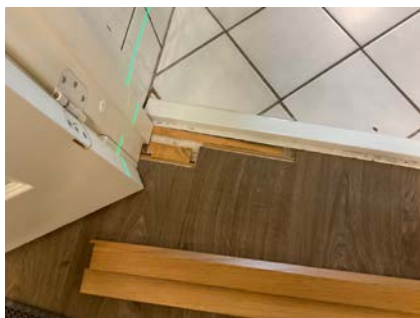
Overgang entre- badrom

Tilstandsgrad 2 er gitt fordi gulvet er tilnærmet flatt, og døråpningene til tilstøtende rom mangler oppkant. Ved en eventuell vannlekkasje vil vann kunne renne ut mot entreen. Etter dagens krav skal det være minimum 15 mm oppkant over ferdig gulv, eller 1:100 fall til sluk, og minimum 25 mm fall fra slukrist til topp membran ved dørterskel.

Det er i tillegg registrert bom (hul lyd ved banking) under fliser rundt toalettet, ved dusjkabinettet og langs veggen ved vaskeservanten, noe som kan indikere mangelfull vedheft mellom flis og underlag.

Økt risiko for at lekkasjevann renner ut av våtrommet og inn i tilstøtende rom og konstruksjoner.

Ved fremtidig rehabilitering bør gulvfallet utbedres og oppkant/dørterskel utføres i henhold til dagens forskriftskrav. Fliser med bom bør overvåkes, og utskifting vurderes dersom det oppstår løs flis, lekkasje eller synlige skader.

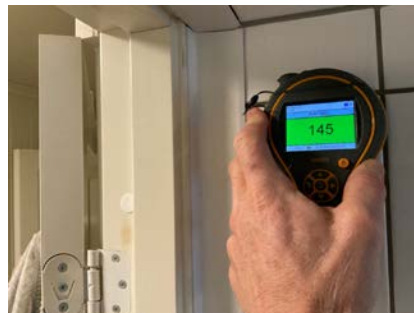
Måling ved døren

Målingene er gjort på en tilfeldig plass i våtrommet, hvor det er sannsynlig at det kan være fuktighet, sett opp mot fuktbelastningen i rommet.

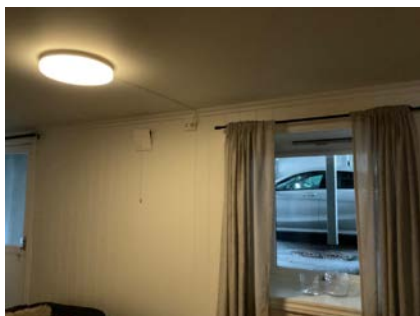
Luftventil i vegg og luftespalte i vinduet

Risiko for dårlig luftkvalitet, kondens og forhøyet fuktighet i rommet.  
Økt risiko for mugg- og luktproblemer over tid.
