# Tilstandsrapport

Enebolig

Storveien 206, 1950 RØMSKOG

Befaringsdato: 10.06.2025

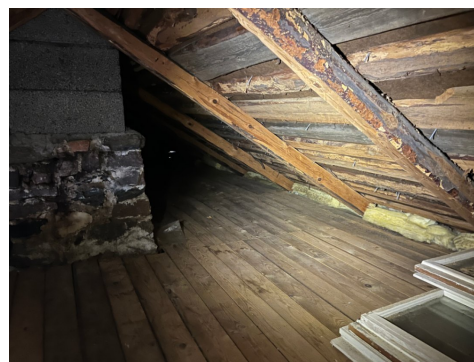
- Mer enn halvparten av forventet brukstid er passert på undertak.
- Det er påvist andre avvik:

Undertaksplater på rupanel med spalter.

- Andre tiltak:
- Når takteking og undertak begynner å bli gamle, øker risikoen for  
lekkasjer, noe som kan føre til omfattende og kostbare reparasjoner av  
underliggende konstruksjoner dersom en ikke foretar tiltak på  
konstruksjonene før dette oppstår.

Når takteking skal skiftes, anbefales heldekkende undertak med duk på  
denne type takkonstruksjon.  
Tekkingen må holdes under oppsikt og det nærmer seg skifte av  
tekkingen.  
Mose på tak bør fjernes.

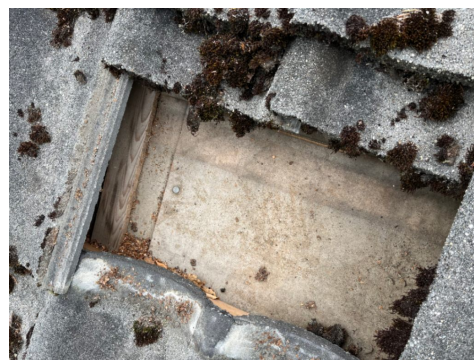
Undertaksplater har ikke klemt skjøt, med sløyfe over skjøten.

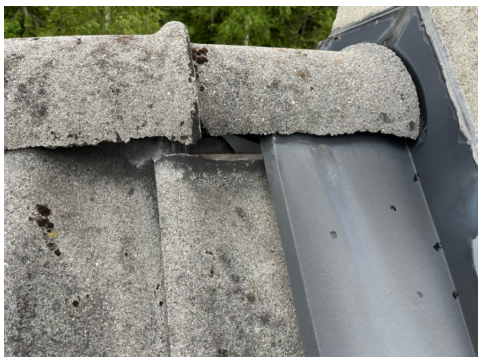
Takstein dekker ikke undertaket.

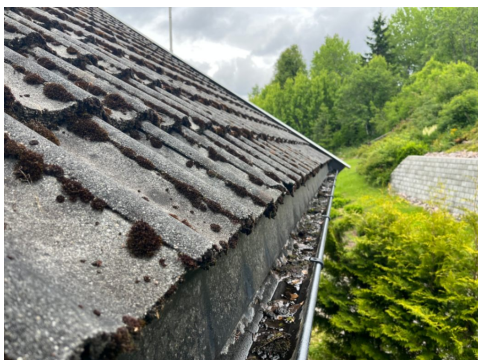
- Det mangler snøfangere på hele eller deler av taket, men det var ikke krav om dette på byggemeldingstidspunktet.
- Takrenner har punktvis lekkasjer.

Det er lekkasjer fra takenneskjøter, takrenne heller feil vei.

Takrenne har feil fall.

Lekkasjer må tettes så ikke det oppstår følgeskader og renner som heller feil vei må utbedres.

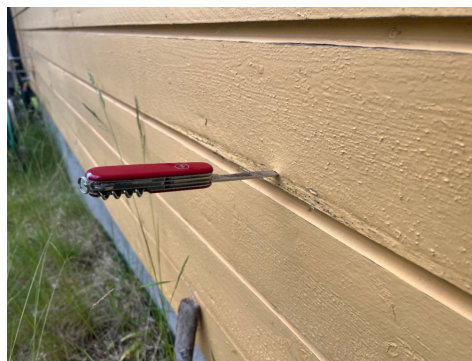
- Det er ingen eller liten lufting i nedre kant av kledning mot grunnmur.
- Det er påvist spredte råteskader i bordkledningen.

Det er råteskade i vindski der takrenne heller feil vei.  
Det er oppsprekte skjøter, avflasset maling på hjørnekasser og råte i enkelte bord.

Råte i kledning.

- Råteskadet trekledning må skiftes ut.
- Råteskader i bordkledningen kan fortsette å utvikle seg både i tilliggende bordkledning og til bakenforliggende veggkonstruksjon, dersom en ikke foretar tiltak.
- Uten tilstrekkelig lufting bak bordkledningen kan fuktighet som trenger inn bak bordene eller gjennom veggen innenfra ikke tørke opp. Dette skaper ideelle forhold for råtesopp og muggvekst.

Utvendig kledning og vindskier må gås over og foreta utbedringer.

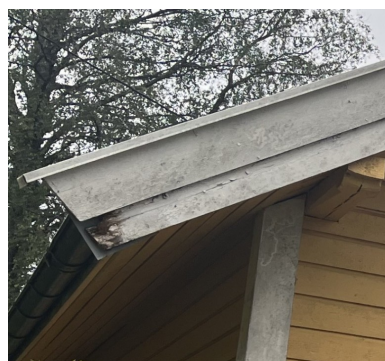
Vindski med råteskade, midlertidig beskyttet med stålplate av eier.

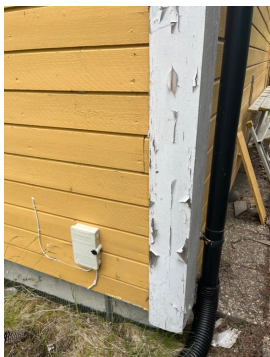
Hjørneakse med avflasket maling.

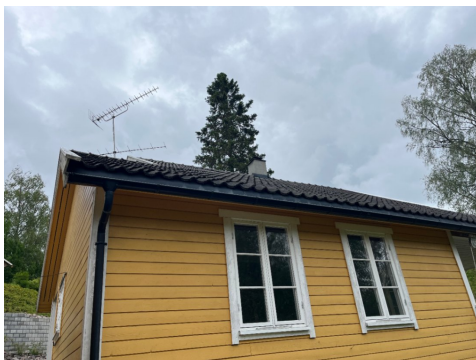
- Det er begrenset/dårlig ventilering av takkonstruksjonen.
- Det er avvik:
- Konstruksjonene har skjevheter.

Det er svanke (nedbøyning) på takflate.

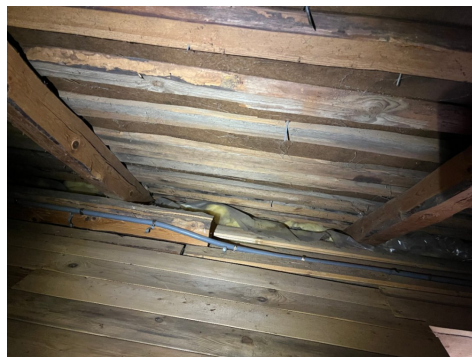
Møneloft har begrenset ventilering og isolasjon er lagt inntil undertaket. På kneloft er flere isolasjonsplater tatt vekk og det er råteskade i eldre undertak.

Isolasjon er lagt inntil undertaket på møneloft.

Møneloft må ventileres og det bør etableres luftespalte mellom isolasjon og undertak for å unngå fare for kondens og fuktskader. Isolasjonsplater må legges på plass, så ikke varm luft stiger opp på loft, som kan forårsake kondens og fuktskader.

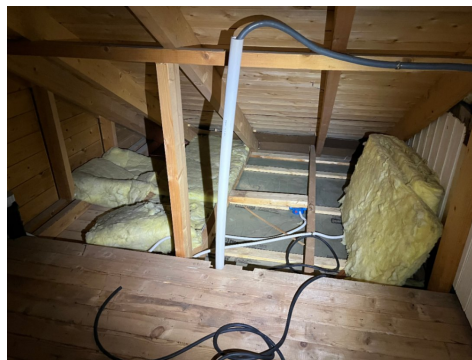
Isolasjon må legges på plass.

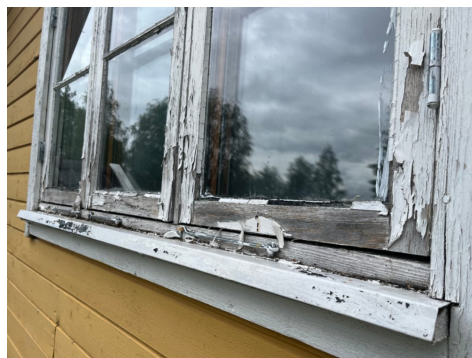
- Det er påvist avvik rundt innsettsdetaljer.
  - Det er påvist noen glassruter som er punktert eller sprukne.
- Det er utvendig manglende vedlikehold og skader på flere vinduer. Soveroms vindu sør har punktert glass. Vannbrettbeslag under vinduer er løse.

Utvendige vinduer har manglende vedlikehold.

Vinduer må utbedres eller skiftes.

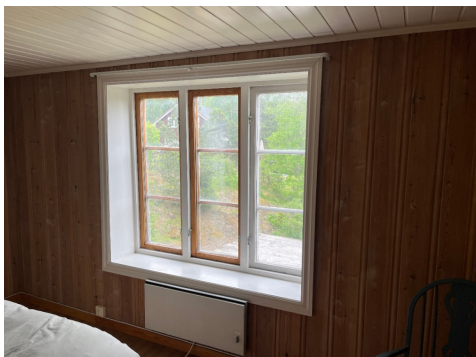
Soveromsvindu med punktert glass.

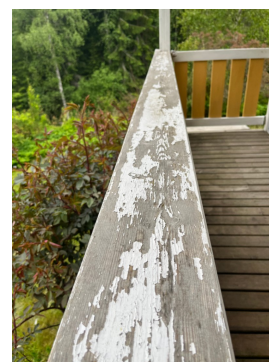
Rekkverk er lavere enn dagens krav, som er 100 cm, så lenge terrassen/veranda er høyere enn 50 cm fra bakkenivå.  
Rekkverk har manglende vedlikehold.  
Det er ikke rekkverk på platting, dette er i utgangspunktet et krav når platting er over 0,5 m til bakkenivå, i dette tilfellet er kun deler av platting over 0,5 m og vurdert som mindre avvik, det anbefales likevel for rekkverk for sikkerhet.

Toppbord på rekkverk må behandles.

Toppbord på rekkverk må behandles.

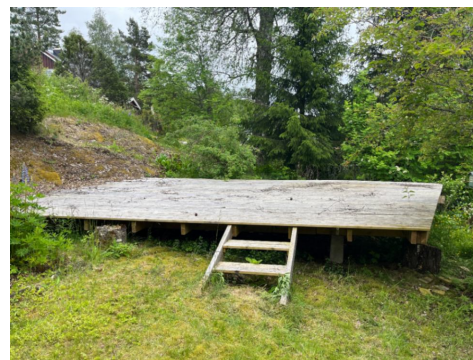
Frittliggende platting.

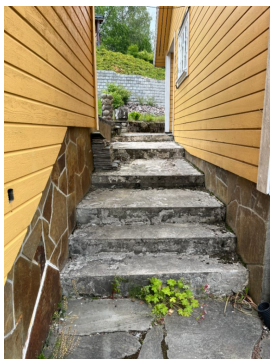
- Det er avvik:
- Fliser på trapp og avsatser/platting er fjernet.

Trapp og avsatser/platting til inngangsparti.

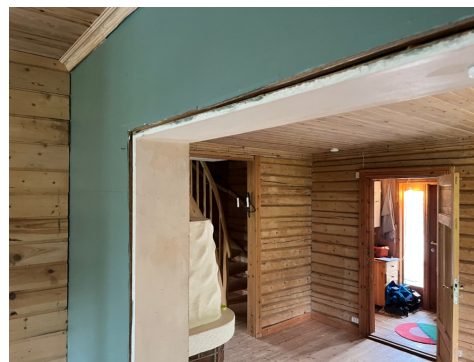
Gjenstående listing.

Fliser under trelemmer i vindfang bør inspiseres og eventuelt utbedres.

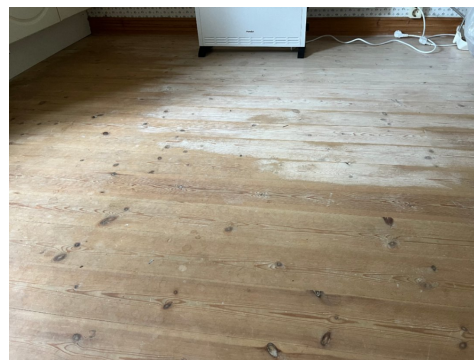
Falmet tregulv.

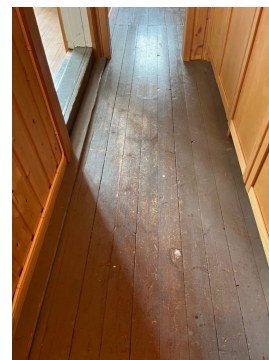
Slitasje på eldre tregulv.

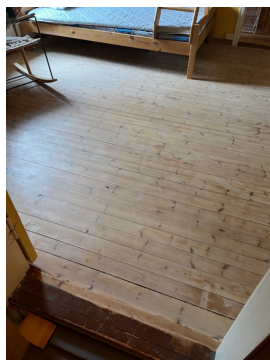
Tilstandsgrad 3 gis med bakgrunn i standardens krav til godkjente måleavvik.

Skjevheter på gulv.

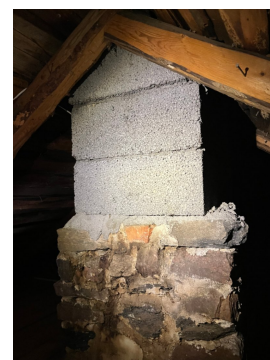
Det er åpne avvik fra tilsyn i rapport fra NRBR.

Iht. avvik fra rapporten er takstige montert, ukjent om hull i skorstein er utbedret.

Pipe er utbedret elementer gjennom tak på møneloft.

Det må foretas utbedringer og det anbefales nytt tilsyn etter utbedringer.

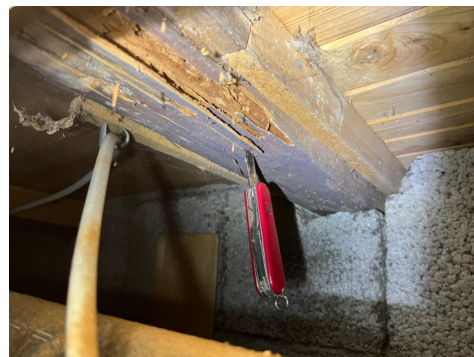
- Det er påvist skader på konstruksjoner i krypkjeller som er forårsaket av råde eller sopp.
- Det er stedvis påvist fuktnivå som tilsier at konstruksjonen kan ha fuktskader.

Det er påvist fukt flere steder i kjeller, både som saltutslag på vegger, stående vann i fordypninger, synlige fuktmerker og fuktmåling opp til ca. 23 %, som er over grensen til skadelig fukt.

Råteskader i bjelkelag.

- Skadet treverk må skiftes.
- Gjennomføre ytterligere undersøkelser og foreta utbedring av skade.

Krypkjeller må inspiseres nøye og skadet treverk må skiftes. Støpt plate og tetting mot inngangsdør/vindfang bør undersøkes nærmere, som kan være en medvirkende årsak til fuktmerker på gulvspan.

Det må gjøres tiltak mot fukt, om mulig bør det utføres utvendig fuksikring/drenering, vurdert under "Drenering" og "Terrengforhold", dette kan være utfordrende grunnet terrenget.

Det anbefales å dekke til grunn med plast eller vintermatter, for å hindre fukt fra grunn og utligne temperatur forskjell ute og inne, som kan føre til kondens problemer, samt opprettholde god ventilasjon, eventuelt kan det også etableres fuktstyrt avfukter.

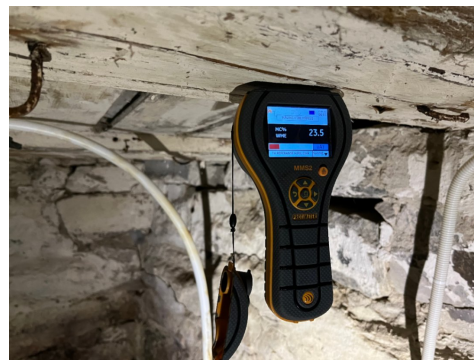
Treverk skal ha fukttinnhold lavere enn 15 vektprosent. I treverk med fuktighet over 17 vektprosent øker faren for råde og muggsoppvekst dramatisk.

Hvis fukttinnholdet ligger over 20 vektprosent, er allerede muggsoppen dannet.

Påvist skadelig fukt i bjelker ved fuktmåling.

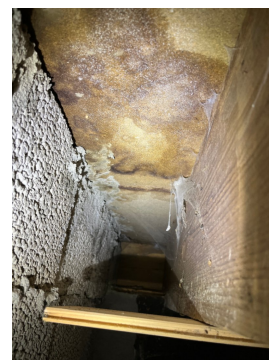
Synlige fuktmerker og sopp under gulvspan.

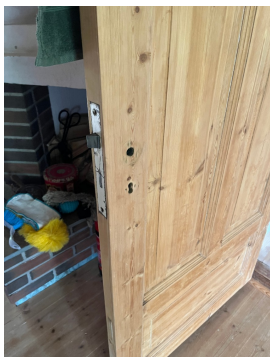
- Det er påvist avvik som tilsier at det bør foretas tiltak på enkelte dører.
- Mangler dørvrider på kjøkkendør.

Manglende dørvrider.

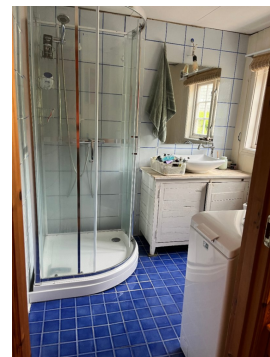
Bad/vaskerom.

Eier har beskrevet flere feil og mangler på våtrommet, bl.a. sluk med lekkasje, råte/sopp i vegg og at dagens eier har fjernet to delevegger på rommet, lagt flis der disse var festet, samt installert dusjkabinett, det var ingen tegn til membran/tettesjikt ved dette arbeidet.

På grunnlag av registrerte avvik og opplysninger, må våtrommet helrenoveres, inntil dette blir gjort må det opprettholdes dusjing i kabinett.

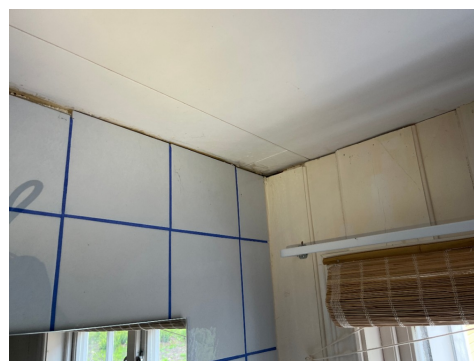
Manglende taklister.

Det bør påregnes at våtrommet helrenoveres.

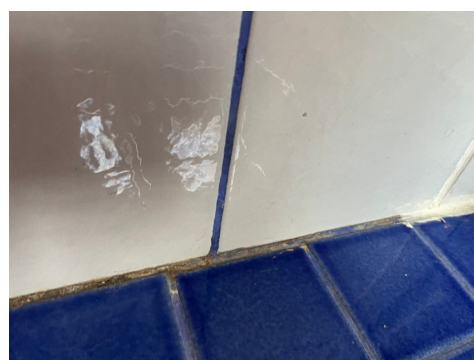
Manglende elastisk fugemasse i overgang vegg/gulv.

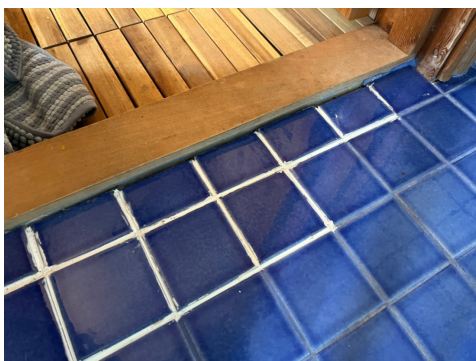
Fliser med "bom" og "sprang" ved terskel.

Det må påregnes at våtrommet helrenoveres.

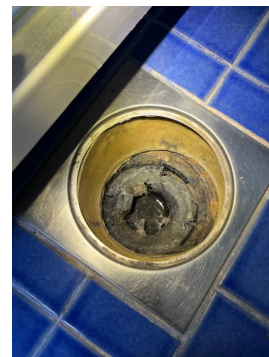
Det er vurdert at det ikke er tilfredsstillende tettesjikt og sluk ikke fungerer til sin hensikt, når det lekker ned til krypkjeller.

Sluk under kabinett,

Grunnet påviste avvik og alder må det påregnes at membran/tettesjikt skiftes innen kort tid, inntil dette er gjort må det opprettholdes dusjing i kabinett, men vær klar over risiko for vannskader ved en lekkasje.

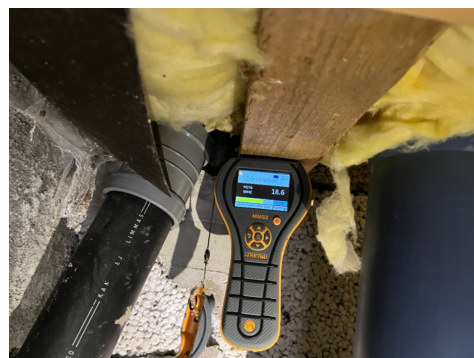
- Det er i hulltakingen påvist fukt/råteskader.

Fuktmåling i bjelkelag ved sluk ble det målt ca. 19 %, som er i grenseland til skadelig fukt, i tillegg er det påvist råteskader i dette området.

Fuktmåling viste i grenseland til skadelig fukt.

- Badet/våtsonen står foran utbedring

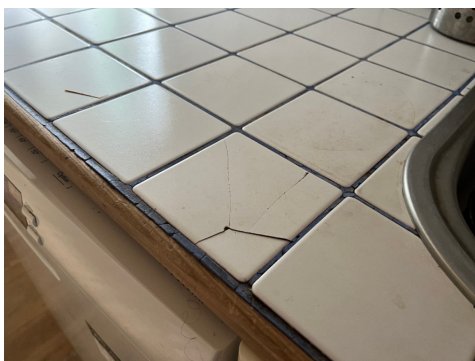
Flere fliser har sprekker og er delvis løse.  
Det drypper fra kran.

Sprekker i fliser.

Det bør påregnes utbedring av innredning.  
Kran må utbedres.

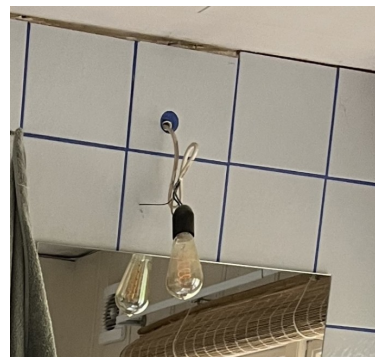
Løs ledning til lampe på bad.

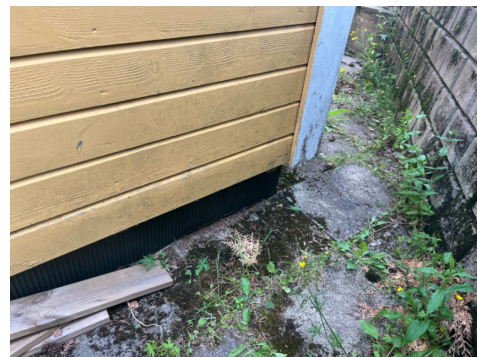
Synlig grunnmursplast.

Grunnmursplast som utvendig fuktsikring er synlig enkelte steder. Fuktsikringens utførelse og materiale er ikke kjent under terreng. Det er vurdert drenering og fuktsikring er fra tilbyggingsår.

Om mulig bør det foretas fuktsikring av grunnmur og utbedre drenering, dette kan være utfordrende flere steder da det er skrånet fjell i dagen.

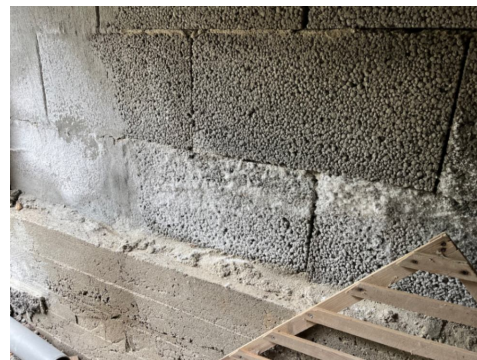
Saltutslag på vegg i krypkjeller er tegn til at fuktsikring/drenering har begrenset effekt.

Det er registrert fukt i krypkjeller med tilslag av vann.

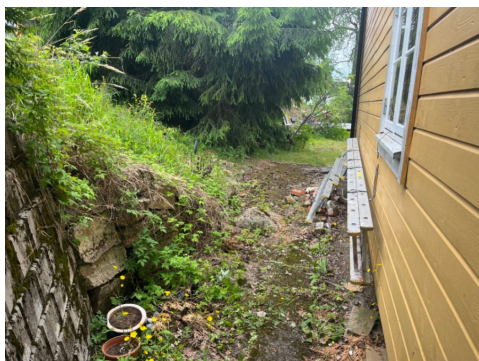
Flatt eller fall mot bygning kan være en medvirkende årsak til fukt i kjeller.

Terrengnet heller mot bygning.

Ses i sammenheng med "Fuktsikring og drenering".
