Storveien 206, 1950 RØMSKOG

**Enebolig på solrik og usjenert  
tomt. Garasje m/boder.**

# Tilstandsrapport

Befaringsdato: 10.06.2025

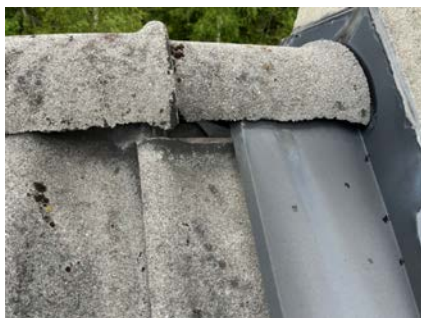
Det er påvist andre avvik: Normal forventet brukstid på betongtakstein og undertak er ca. 50 år. Slyffer og lekter for takstein er begrenset festet i rupanel og flere spiker går kun gjennom undertaksplater. Skjøter på undertaksplater har ikke klemt skjøt. Takstein ved pipe dekker ikke undertaket. Noe mose på tak.

Takstein dekker ikke undertaket.

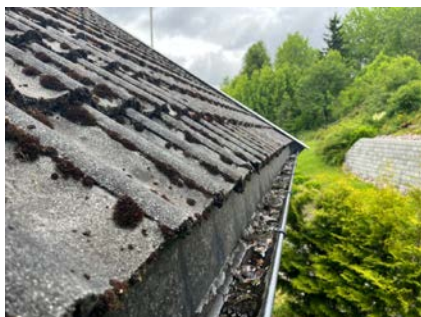
Vurdering av avvik: Det mangler snøfangere på hele eller deler av taket, men det var ikke krav om dette på byggemeldingsstidspunktet. Takrenner har punktvis lekkasjer. Det er lekkasjer fra takenneskjøter, takrenne heller feil vei.

Takrenne har feil fall.

Lekkasjer må tettes så ikke det oppstår følgeskader og renner som heller feil vei må utbedres.

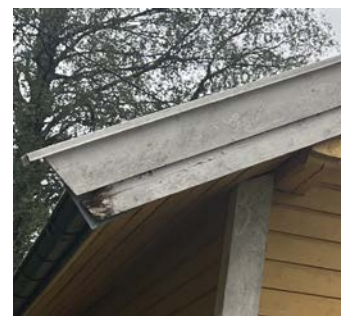
Vurdering av avvik: • Det er ingen eller liten lufting i nedre kant av kledning mot grunnmur. Det er påvist spredte råteskader i bordkledningen. Det er råteskade i vindskier takrenne heller feil vei. Det er oppsprekte skjøter, avflasset maling på hjørnekasser og råte i enkelte bord.

Vindski med råteskade, midlertidig beskyttet med stålplate av eier.

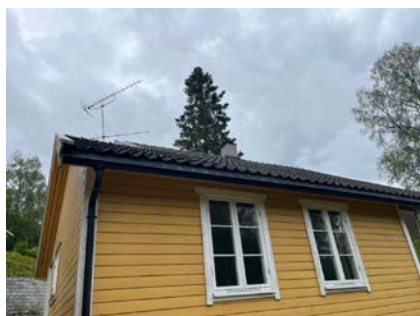
Vurdering av avvik: Det er begrenset/dårlig ventilering av takkonstruksjonen. Det er avvik. Konstruksjonene har skjevheter. Det er svanke (nedbøyning) på takkonstruksjon i overgang tilbygg og eldre del. Møneloft har begrenset ventilering og isolasjon er lagt inntil undertaket. På kneloft er flere isolasjonsplater tatt vekk og det er råteskade i eldre undertak.

Det er svanke (nedbøyning) på takflate.

Svanke i takkonstruksjon kan være fra tilbyggingsår, men bør holdes under oppsikt, ved skifte av taktekking bør det rettes opp. Møneloft må ventileres og det bør etableres luftespalte mellom isolasjon og undertak for å unngå fare for kondens og fuktskader. Isolasjonsplater må legges på plass, så ikke varm luft stiger opp på loft, som kan forårsake kondens og fuktskader. Råte i eldre undertak er vurdert til å være fra før tilbygg og det er ikke behov for tiltak.

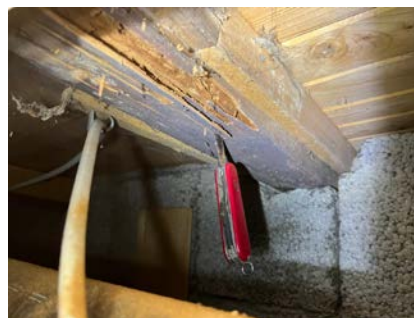
Vurdering av avvik: Det er påvist skader på konstruksjoner i kryp kjeller som er forårsaket av råte eller sopp. Det er stedvis påvist fuktnivå som tilsier at konstruksjonen kan ha fuktskader. Det er påvist fukt flere steder i kjeller, både som saltutslag på vegger, stående vann i fordypninger, synlige fuktmerker og fuktmåling opp til ca. 23 %, som er over grensen til skadelig fukt. Det er manglende isolasjon flere steder i bjelkelag. Provisoriske understøttelse mot bjelkelag. Isolasjon med plast må unngås i kjeller. Treverk skal ha fukthold lavere enn 15 vektprosent. I treverk med fuktighet over 17 vektprosent øker faren for råte og muggsoppvekst dramatisk. Hvis fuktholdet ligger over 20 vektprosent, er allerede muggsoppen dannet. Fibermetningsgrad for treverk er 28 vektprosent.

Råteskader i bjelkelag.

Krypkjellere må betegnes som en risikokonstruksjon og kan bli utsatt for fukt, spesielt ved store nedbørsmengder og må holdes under oppsikt.

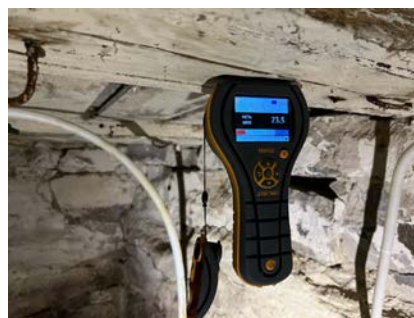
Påvist skadelig fukt i bjelker ved fuktmåling.

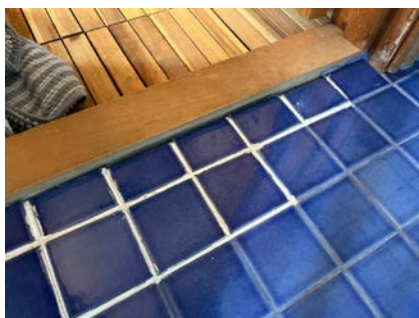
Våtrom > 1.Etasje > Bad/vaskerom > Overflater Gulv: Fliser på gulv og gulvvarme, ut fra observert termostatt. Det er fall mot sluk. Det er målt ca. 15 mm høydeforskjell på gulv ved dørterskel til topp slukrist.  
Vurdering av avvik: Det er påvist at høydeforskjell fra topp slukrist til gulv/synlig topp membran ved dørterskel er mindre enn 25 mm. Det er påvist at noen fliser har bom (hulrom under). Flere gulvfliser er festet med fugemasse og har større sprang (høydeforskjell), med bom og enkelte er delvis løse.

Fliser med "bom" og "sprang" ved terskel.

Det må påregnes at våtrommet helrenoveres.

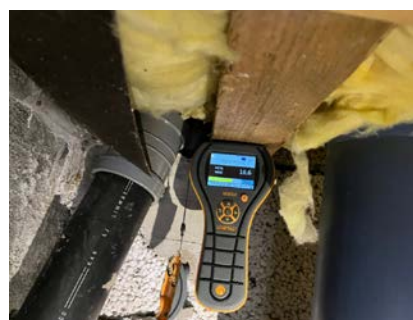
Vurdering av avvik: Det er i hulltakingen påvist fukt/råteskader. Fuktmåling i bjelkelag ved sluk ble det målt ca. 19 %, som er i grenseland til skadelig fukt, i tillegg er det påvist råteskader i dette området.

Fuktmåling viste i grenseland til skadelig fukt.

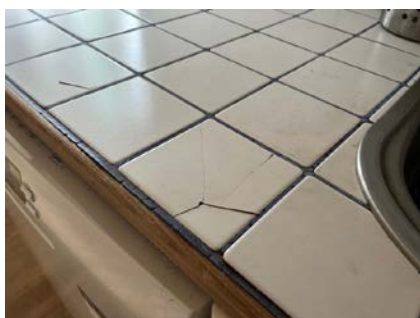
Kjøkken > 1.Etasje > Kjøkken > Overflater og innredning: Eldre innredning med flislagt benkeplate, skap med profilerte og glatte fronter. Komfyr og oppvaskmaskin.  
Vurdering av avvik: Det er avvik: Flere fliser har sprekker og er delvis løse. Det drypper

Sprekker i fliser.

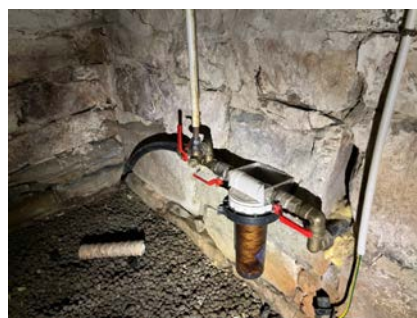
Vurdering av avvik: Mer enn halvparten av forventet brukstid er passert på innvendige vannledninger. Anbefalt brukstid for kobberør er ca. 30 år.

Stoppekran med filer i krypkjeller.

- Det er ikke behov for utbedringstiltak siden anlegget fungerer i dag, men ut ifra alder kan skader plutselig oppstå på eldre anlegg.
- I forbindelse med oppgradering av våtrom vil det være naturlig med utskifting av rør.

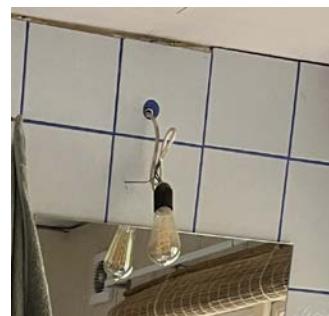
Løs ledning til lampe på bad.

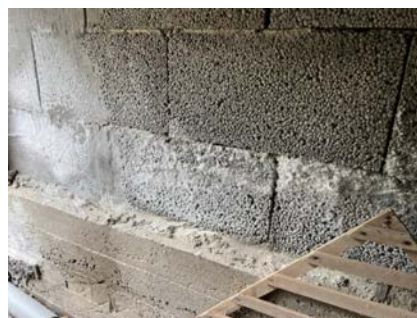
Vurdering av avvik: Det er ut ifra observasjoner konstatert at drenering/tettesjikt har funksjonssvikt/svært begrenset effekt. Det er registrert fukt i krypkjeller med tilslag av vann.

Saltutslag på vegg i krypkjeller er tegn til at fuktsikring/drenering har begrenset effekt.

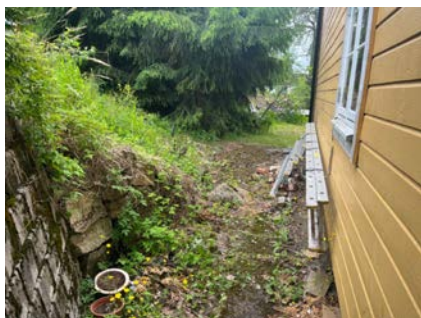
Vurdering av avvik: Terrenget faller inn mot bygningen og det er maksimale forhold for vann inn mot muren. flatt eller fall mot bygning kan være en medvirkende årsak til fukt i kjeller.

Terrenget heller mot bygning.

Om mulig bør det foretas terrengjustering, dette kan være utfordrende da det er fjell i dagen og tilliggende vei.  
Ses i sammenheng med "Fuktsikring og drenering".
