# Tilstandsrapport

Boligbygg med flere boenheter

Christies gate 2, 2815 GJØVIK

Befaringsdato: 03.07.2025

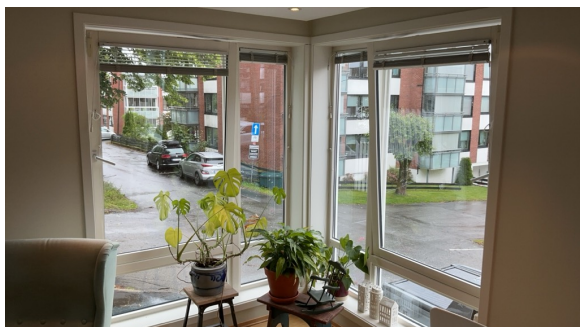
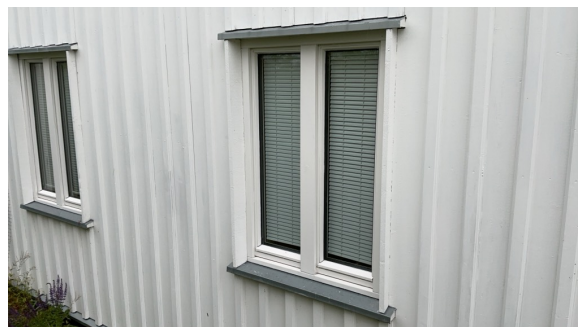
### TG 1 Vinduer

Trevinduer med 2-lags energiglass. Besiktiget fra bakkenivå og innvendige rom. Det ble ikke observert eller opplyst om punkterte isolerglass. Pga. temperatur og lysforhold kan dette være vanskelig å oppdage. Alder på v induer tilsier at punktering kan forekomme selv om det ikke ble avdekket ved befaringen. Vinduer har høyt varmetap i forhold til dagens krav.

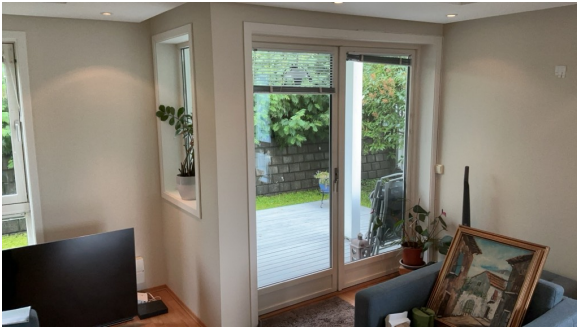
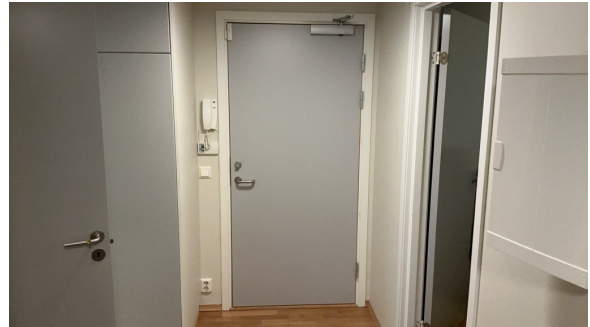
### TG 1 Dører

Ytterdør til felles gang med brann- og lydmotstand.  
Balkongdør i treverk med 2-lags energiglass.

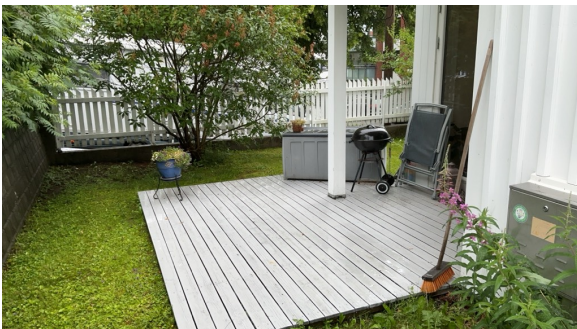
## TG 1 Balkonger, terrasser og rom under balkonger

Platting med utgang fra stue: Delvis overbygd. Konstruksjoner og overflater i treverk. Terrasser/verandaer som står under åpen himmel vil alltid ha vedlikeholdsbehov, dette må påregnes.

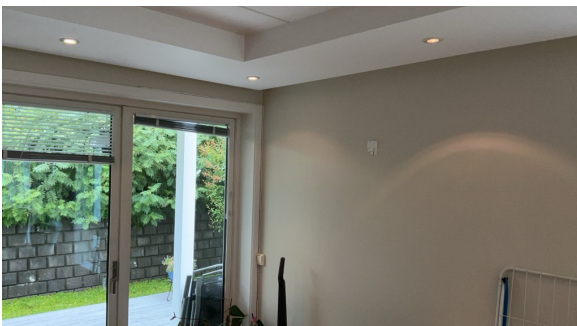
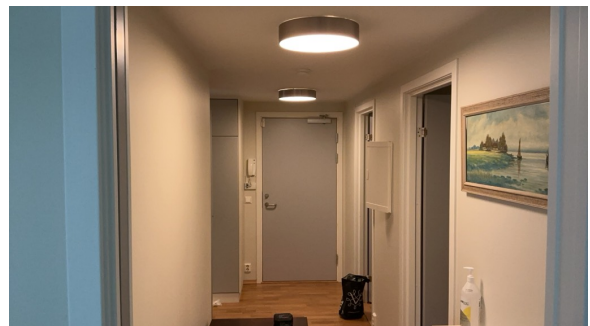
### TG 1 Overflater

Innvendige overflater er hovedsakelig preget av:

Gulv: Parkett.

Vegg: Malte glatte flater.

Himling: Malte glatte flater.

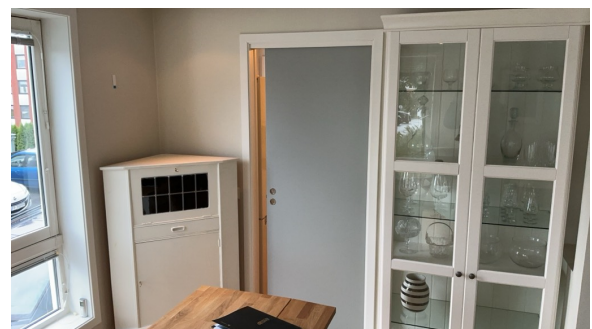
### TG 1 Etasjeskille/gulv mot grunn

Etasjeskille er utført i element dekke.

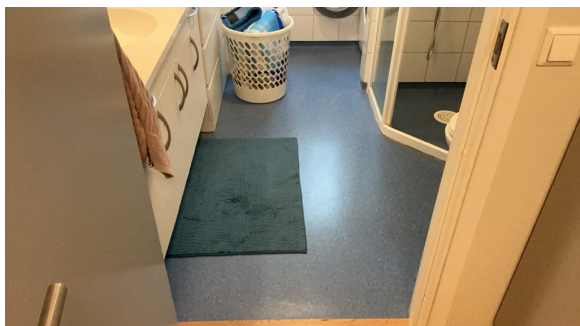
Gulv: Belegg, med varme. Fallforhold på gulvet er målt og funnet tilfredsstillende. Ved enkle fuktsøk ble det ikke registrert unormale verdier. Det dusjes direkte på gulv/vegg, noe som gir økt belastning på konstruksjonene.

- Det er avvik:

Rommet har mer enn halvparten av forventet brukstid oppnådd. Rommet må brukes med forsiktighet og det må følges med på konstruksjonene da risikoen for skader er stor. På grunn av de nevnte forhold og våtrommets alder, anbefales det å montere tett dusjkabinett ved fortsatt bruk av våtrommet.

- Tiltak:

Siden våtrommet fungerer i dag er det ikke behov for strakstiltak. Men ut fra alder kan plutselig skader oppstå, det anbefales å følge med og bruke rommet med forsiktighet.

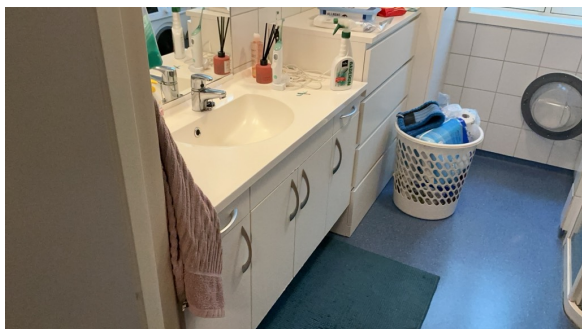
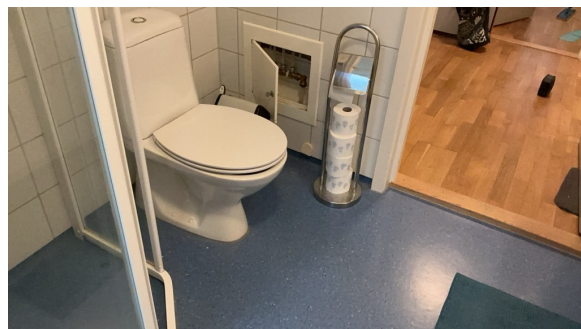
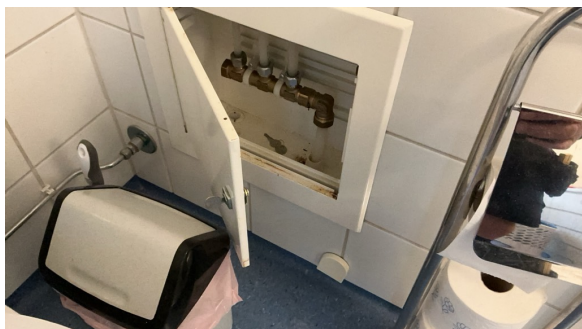
Mer enn halvparten av forventet brukstid er passert på membranløsningen.

Vurdering basert på alder. Tilstandsgrad 2 gis med bakgrunn i at mer enn halvparten av forventet brukstid for membran/tettesjikt er passert. Det er nå ingen symptomer på funksjonssvekkelse, men vær oppmerksom på at dette er en risikokonstruksjon.

### TG 2 Sluk, membran og tettesjikt

Oppgraderinger/fornyning må påregnes.

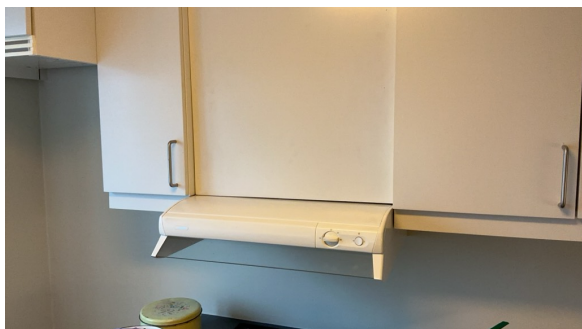
### TG 1 Avtrekk

Kjøkkenventilator er montert over komfyr.

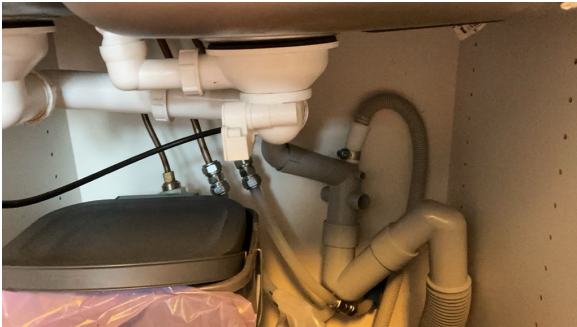
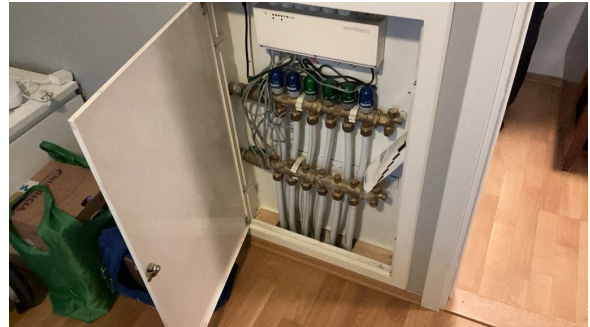
### TG 1 Vannledninger

Synlige vannrør i: Plast, rør-i-rør. Kobber/metall. Anlegget er ikke teknisk vurdert. Bygningssakkyndig er ikke VVS fagmann.

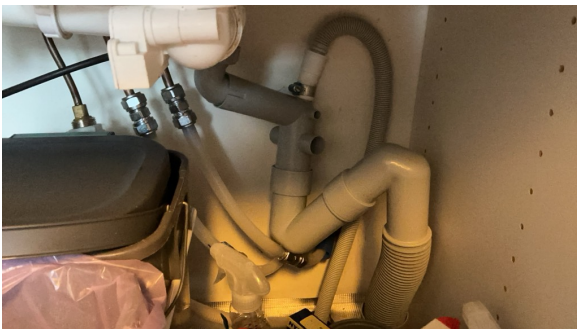
## TG 1 Avløpsrør

Synlige avløpsrør i: Plast. Anlegget er ikke teknisk vurdert. Jeg er ikke VVS fagmann, kontakt rørlegger for evt. nærmere kontroll av anlegget. Bunnledningene og utvendige ledninger er nedgravd og ikke tilgjengelig for inspeksjon.

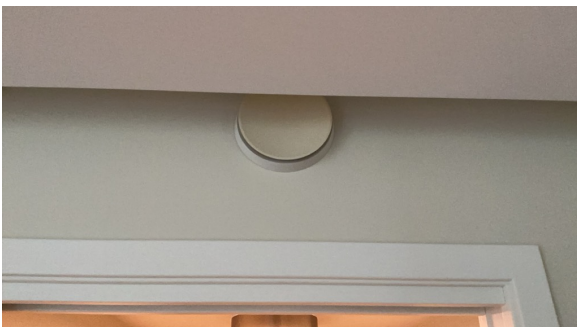
## TG 1 Ventilasjon

Ventilasjonen består av balansert ventilasjon. Vifter sørger for både tilførsel og avtrekk av ventilasjonsluften. Det er mekanisk avtrekk fra bad og kjøkken.

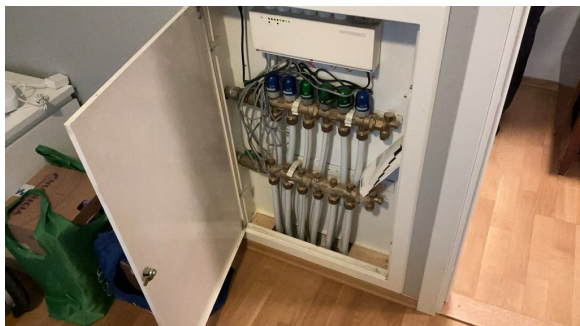
## TG 1 Vannbåren varme

Vannbåren varme: Jeg er ikke fagperson på slike anlegg, anlegget er vurdert ut fra et det fungerer. Kontroll av fagperson anbefales på generelt grunnlag.

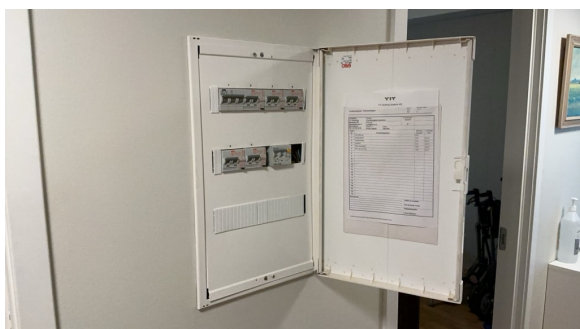
## TE 1 Elektrisk anlegg

Kapasitet på kurser bør vurderes av kjøpere, da man vil ha individuelle behov og dette påvirkes av bruksmønsteret i boligen. Punkt nummer 1-7 er besvart av eier og er ikke takstingeniørens vurdering. Jeg er ikke el. fagmann og det er ikke foretatt kontroll av det elektriske anlegget. Kontroll utført av sertifisert EL-kontrollør/takstmann anbefales derfor på generelt grunnlag. Det vil alltid kunne finnes avvik ved nøye gjennomgang av anlegget av fagperson selv om jeg ikke har sett dette eller kommentert det her. Kostnader til retting vil kunne påregnes.

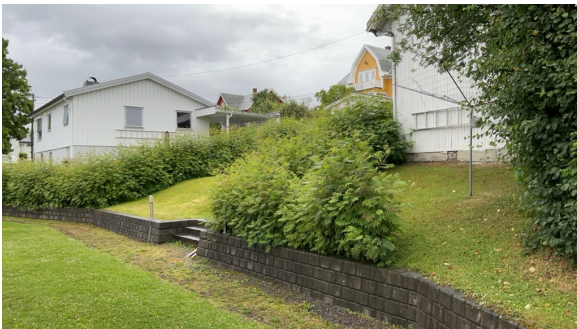
### TG 1 Forstøtningsmurer

Murt støttemur, utført med murte blokker.
