# Tilstandsrapport

📍 Morvikbotn 285 B, 5122 MORVIK

# gnr. 185, bnr. 646

Oppdragsnr.: 20932-2630

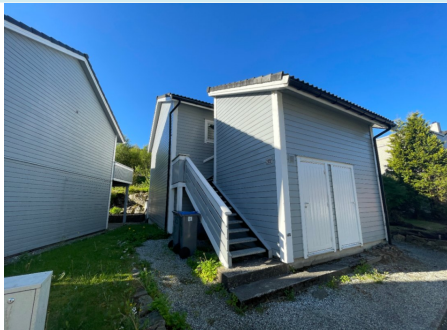
- Det er påvist andre avvik:
- Vurdering er gitt på bakgrunn av alder og forventet gjenstående brukstid. Eldre vinduer bærer preg av elde/slitasje. Eldre vinduer har normalt sett dårligere isoleringsevne og dårligere vindtetting rundt karmer enn nyere vinduer.

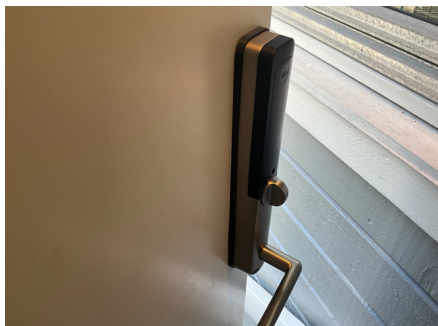
## TE 1 Balkongdør

Sidehengslet balkongdør med to-lags isolerglass i fabrikkmalte trekarmer.

- Det er ikke krav om utbedring av rekkverkshøyde opp til dagens forskriftskrav.
- Det må påregnes noe vedlikehold.

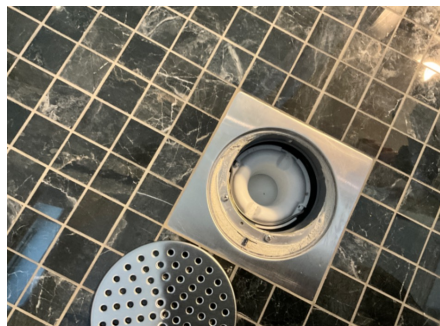
### TG 1 Sanitærutstyr og innredning

- Det er påvist andre avvik:
- Begrenset/manglende avtrekk fra avtrekksvifte.
