# Tilstandsrapport

4-roms andelsleilighet i horisontaldelt  
tomannsbolig

Morvikbotn 285 B, 5122 MORVIK

Rapportdato: 22.05.2025

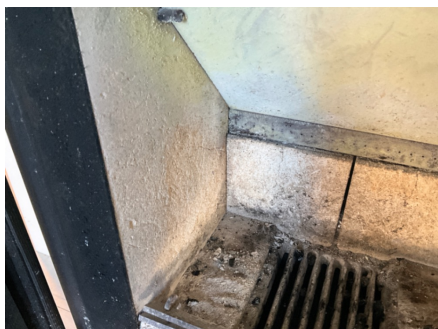
- Mer enn halvparten av forventet brukstid er passert på pipe.
- Sprekker i ildfast stein inne i ovnen.

- Andre tiltak:
- Det bør gjøres jevnlig tilsyn av pipeløp. Konf. feier.

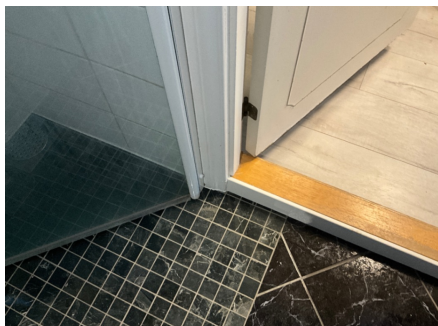
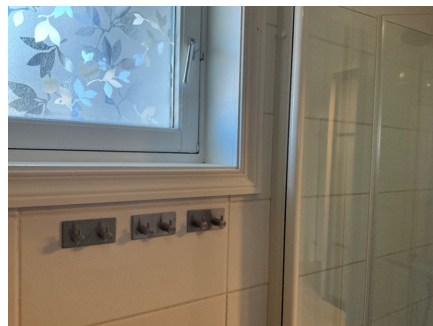
- Det er påvist andre avvik:
- Dør og vindu med ikke fuktbestandige materialer i våtsonen (dusjsonen).

- Andre tiltak:
- Det vurderes ikke for å være behov for tiltak per i dag såfremt det benyttes dusjdører. Vindu/dør blir ikke utsatt for direkte vannsprut/søl. Avvik er satt iht. standardens krav grunnet at vindu er montert i våtsone.

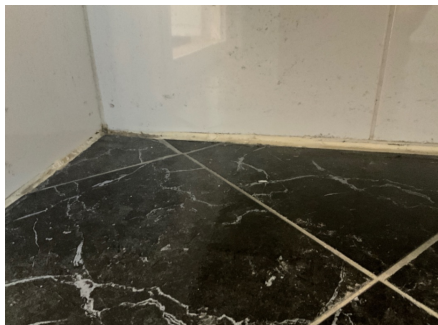
## 2. ETASJE > BAD (5,9 M<sup>2</sup>)

- Det er påvist andre avvik:
- Slitasje og ufagmessig utførelse av silikonefuger.

- Andre tiltak:
- Silikonefuger bør resilikonerer.
