# Tilstandsrapport

Boligbygg med flere boenheter

Holsts gate 4 A, 0473 OSLO

Befaringsdato: 30.01.2025

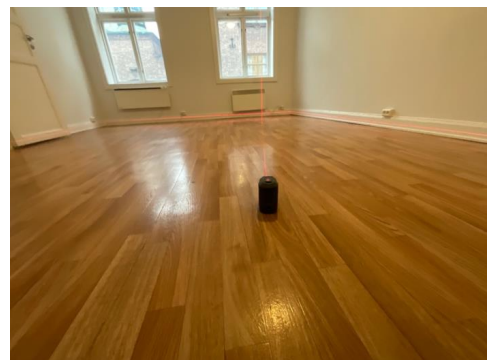
- Det er målt høydeforskjell på mellom 15-30 mm gjennom hele rommet. Tilstandsgrad 2 gis med bakgrunn i standardens krav til godkjente måleavvik.

Nivellering stue, avvik ca. 15-30 mm

- For å få tilstandsgrad 0 eller 1 må høydeforskjeller rettes opp. Ytterligere undersøkelser må foretas for å få kartlagt omfanget for utbedring.

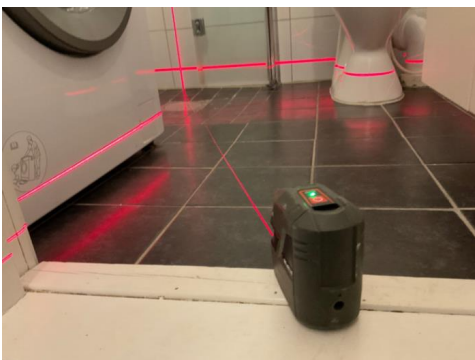
- Det er påvist at noen fliser har bom (hulrom under).

Ødelagt glasur mm

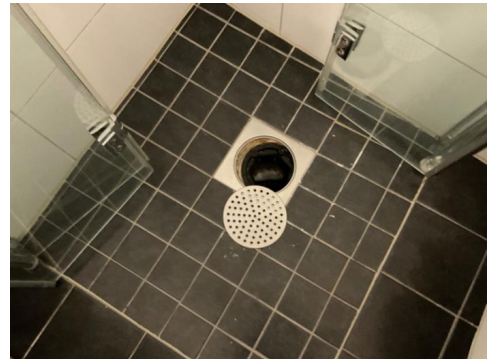
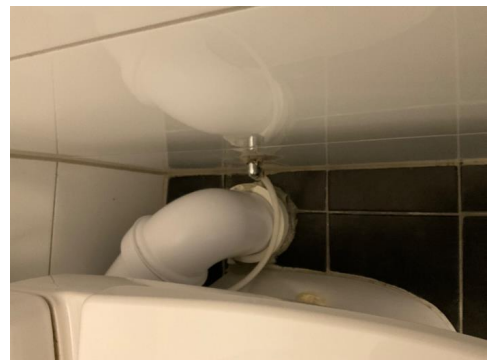
Det er plastsluk og ukjent tettesjikt/membran.

- Det er påvist tegn på utettheter på våtrommet.
- Mer enn halvparten av forventet brukstid er passert på membranløsningen.

- Løsningen/utførelsen rundt rørgjennomføringer gir fare for fukt inn i konstruksjoner.
- Våtrommets tettesjikt/membran står foran utbedring/utskiftning.

- Overvåk tilstanden jevnlig. For å få tilstandsgrad 0 eller 1 må tettesjiktet skiftes ut, men tidspunktet for når dette er nødvendig er vanskelig å si noe om.

Kostnadsestimat: 50 000 - 100 000

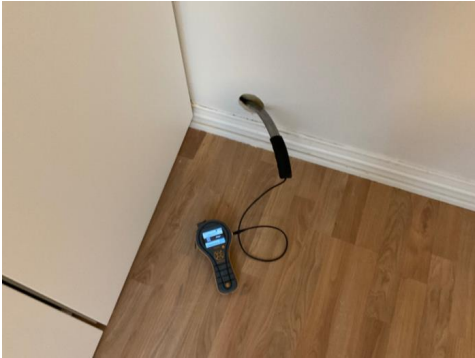
Hulltaking er foretatt uten å påvise unormale forhold. Hulltaking er foretatt i kjøkken.

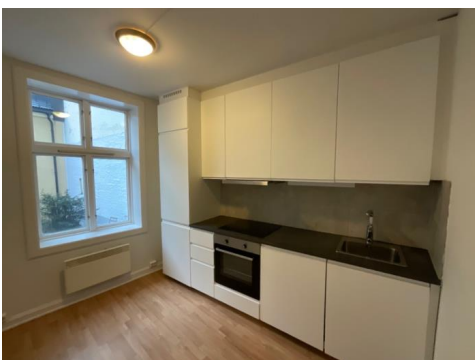
Eldre rør, det mangler waterguard og komfyrvakt.

Det bør monteres waterguard og komfyrvakt. Rør føringer bør sjekkes.
