# Tilstandsrapport

Rekkehus

Wergelands gate 11, 5531  
HAUGESUND

Befaringsdato: 02.10.2025

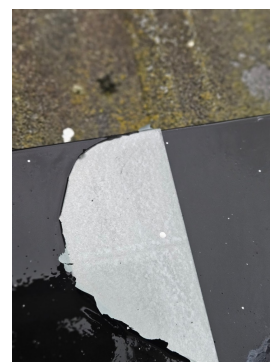
Når levetiden er passert eller nærmer seg slutten, øker risikoen for korrosjon, lekkasjer og redusert funksjon. Flassing og tap av overflatebelegg svekker beskyttelsen av beslaget, noe som kan medføre tidligere nedbrytning. Det bør påregnes vedlikehold og utskifting av beslag.

Overflatebelegget på beslag har stedvis løsnet.

- Overvåk tilstanden jevnlig. For å få tilstandsgrad 0 eller 1 må beslag/renner/nedløp skiftes ut, men tidspunktet for når dette er nødvendig er vanskelig å si noe om.

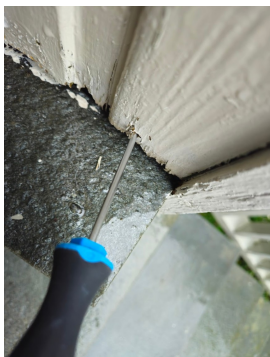
Kledningen fremstår hovedsakelig i god stand, men det er påvist enkelte bord med råteskader. I tillegg er det registrert at kledningen stedvis har ingen eller utilstrekkelig lufting i nedre kant mot grunnmur og ved balkong.

Det er påvist spredte råteskader i bordkledningen.

Manglende lufting kan redusere uttørkingsevnen i konstruksjonen og øke risikoen for fuktopphopning, råtedannelse og kortere levetid på kledning og underliggende konstruksjoner. Det anbefales å etablere tilstrekkelig lufting bak kledningen, spesielt i nedre kant og ved konstruksjoner som balkonger. Råteskadede bord bør skiftes ut. Ved fremtidig vedlikehold eller utskifting bør riktig oppbygning med luftespalte og tilstrekkelig avstand til terreng (anbefalt minst 0,3 m, eventuelt minimum 0,1 m der terrengforholdene tilsier det) følges.

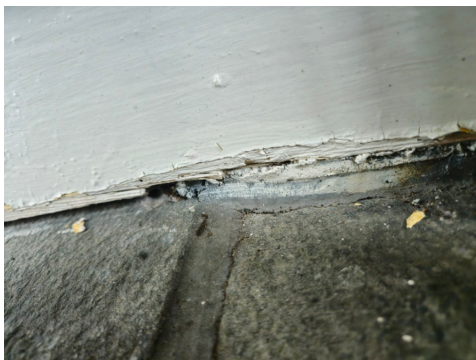
- Det er ingen eller liten lufting i nedre kant av kledning mot grunnmur.
- Det er påvist spredte råteskader i bordkledningen.

Det er ingen eller liten lufting i nedre kant av kledning mot grunnmur.  
Det er påvist spredte råteskader i bordkledningen.

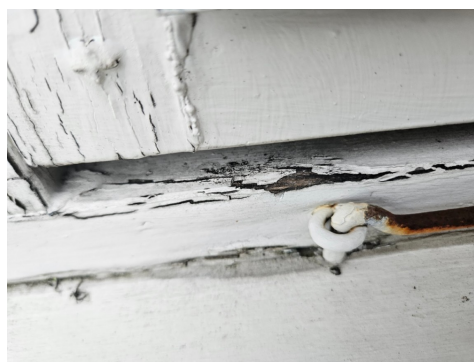
- Det er påvist at enkelte vinduer er vanskelig å åpne/lukke.
- Det er påvist vinduer med fukt/råteskader.
- Karmene i vinduer er slitte og det er sprekker i trevirket.

Karmene i vinduer er slitte og det er sprekker i trevirket.

Skader og slitasje reduserer vinduenes funksjon og levetid. Fukt- og råteskader kan utvikle seg videre og medføre behov for utskifting på kort sikt. Det må påregnes at vinduer snart må skiftes ut.

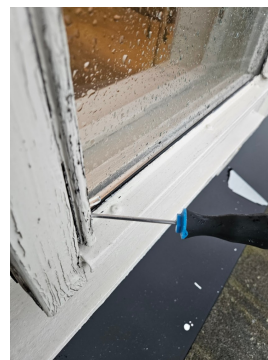
Det er påvist vinduer med fukt/råteskader.

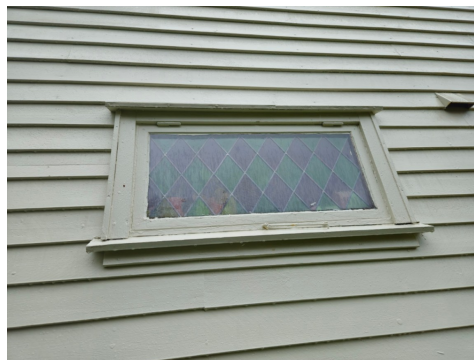
Normal forventet leve/brukstid på vinduer i tre er 20-60 år.

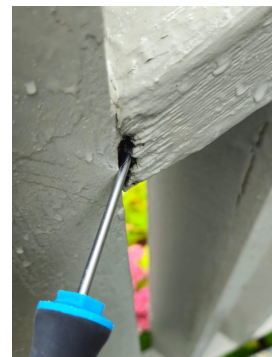
Det er stedvis råteskader i rekkverk.

Stedvis råteskader på rekkverk.

Lav rekkverkshøyde og for store åpninger øker risikoen for fallulykker, særlig for barn og eldre. Råteskader svekker rekkverkets bæreevne og sikkerhet. Rekkverkene bør heves til forskriftsmessig høyde, og avstand mellom spiler bør reduseres til maks tillatt størrelse. Råteskadet treverk bør repareres eller skiftes ut.

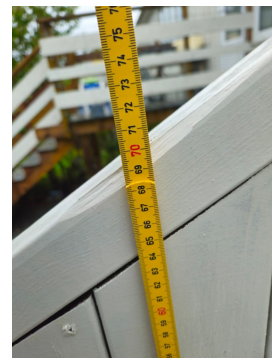
Rekkverk er for lavt etter dagens krav.

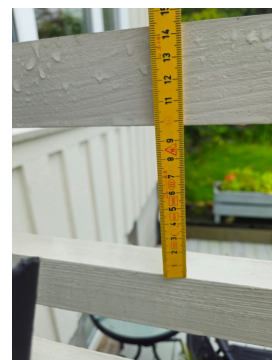
-Åpninger i rekkverk som ikke tilfredsstiller dagens forskriftskrav kan innebære økt risiko for personskade, spesielt for barn som kan klatre på liggende spiler. I dagens forskrift står det at horisontale eller skrå spalter i rekkverket må være maks 20 mm slik at man ikke kan få fotfeste i rekkverket.

Åpninger i rekkverk er ikke i henhold til krav i dagens forskrifter.

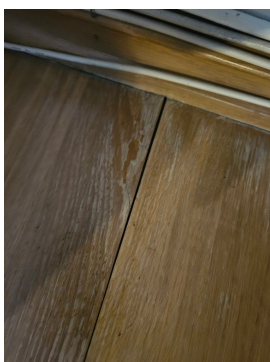
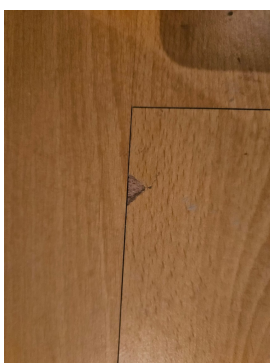
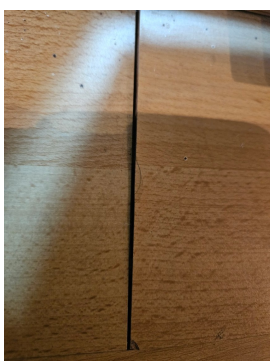
Det registreres noe slitasje på overflater. Utover dette har boligen for det meste normal bruksslitasje på overflatene. Vær oppmerksom på at det som regel vil være diverse mindre hull i overflater etter bilder/hyller etc, og noe misfarge/skjolder hvor bilder, hyller/ møblement etc har vært plassert. På gulv vil det som regel være diverse slitasje, og noe misfarge/ riper og lignende hvor møblement har vært plassert. Dette er normalt i en fraflyttet boenhet, og slike mindre "avvik" er å anse som normalt.

Overflater har en noe slitasjegrad.

Mindre skader og slitasje på overflater påvirker ikke konstruksjonens funksjon, men kan redusere estetisk verdi og inntrykk av standard. Ingen strakstiltak nødvendig. Eventuell utbedring kan gjennomføres etter behov, for eksempel ved sparkling, maling, utskifting av enkelte gulvflater eller øvrig overflatebehandling for å oppgradere estetisk standard.

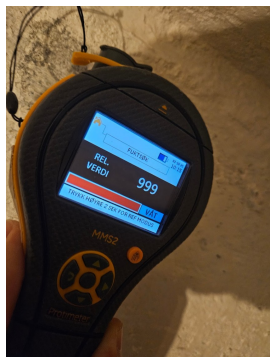
I rom under terreng er det påvist indikasjoner på fuktgjennomtrengning i kjellermur. Det er registrert saltutslag på åpen mur, samt forhøyet fuktighet.

Høy fuktighet på åpen mur.

- Det påviste fuktnivå gir grunn til å overvåke konstruksjonen jevnlig for å se utvikling over tid, og eventuelt foreta tiltak for å unngå fuktskader.

Fuktgjennomtrengning kan medføre skader på overflater og konstruksjoner over tid. Saltutslag er en indikasjon på vedvarende fuktproblemer og kan føre til nedbrytning av mur og puss. Høy fuktighet øker også risikoen for muggvekst og dårlig innemiljø. Det anbefales å vurdere tiltak for å bedre fuksikringen av kjellermuren, eksempelvis drenering eller utvendig tetting. Innvendige tiltak som bedre ventilasjon og avfukting kan bidra til å redusere fuktproblemer, men bør sees i sammenheng med utvendig drenering.

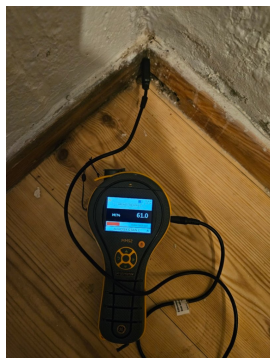
Det er også høy fuktighet i listverk. Trevirke med et fukttinnhold over 15% er mer utsatt for mugg og råte, over 20% er stor fare for muggsoppvekst.

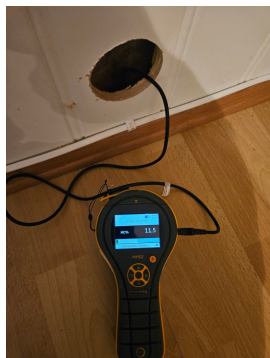
Rom under terreng har delvis utforede vegger av tre mot grunnmur. Dette er risiko konstruksjon som erfaringsmessig har høy skadefrekvens. Det er foretatt hulltaking i vegg i kjellerstue med fuktverdi på 11,5% i konstruksjon, som anses som tørt. Hulltaking er gjort som en stikkprøve og er ikke garanti for at det ikke finnes fukt andre steder.

Det er ikke påvist fukt eller råteskadet trevirke ved hulltaking i kjellerstue. Hulltaking er gjort som en stikkprøve og er ikke garanti for at det ikke finnes fukt andre steder.

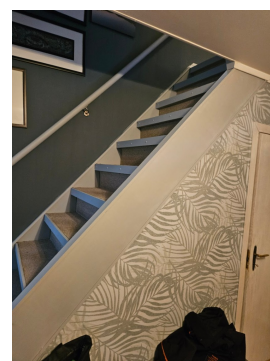
Manglende rekkverk og håndløper reduserer sikkerheten ved bruk av trappen og øker risikoen for fallulykker. En bratt utforming gjør trappen mindre brukervennlig, særlig for barn, eldre og personer med redusert mobilitet. Det anbefales å montere rekkverk og håndløper for å bedre sikkerheten. Dersom det på sikt planlegges ombygging eller større tiltak på boligen, bør man vurdere å tilpasse trappen til dagens krav til stigningsforhold.

Det er ikke montert rekkverk og trappen er relativt bratt

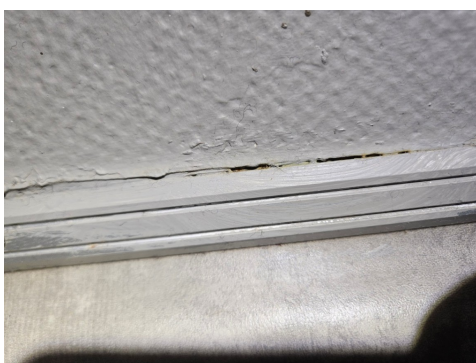
Oppgraderingen i 2019 omfattet imidlertid ikke full rehabilitering av badet, og eksisterende konstruksjoner og tettesjikt er av eldre dato. Direktoratet for Byggkvalitet (DiBK) har i sin veiledning av 26.9.2022 skrevet: Bygningsdeler på bad og vaskerom må i tillegg til å få tilstandsgrad opp mot kravene som gjaldt da de ble bygget, også kontrolleres mot dagens krav, på bakgrunn av at bruken av slike rom har endret seg vesentlig opp gjennom årene. Dersom det foreligger et avvik som tilsier at våtrommet ikke oppfyller dagens regelverk om tettesjikt og sluk, enten på grunn av materialvalg, alder, avvik fra regelverk, preaksepterte ytelser, faktiske skader eller funn av fukt også videre, vil det være et foreliggende avvik som krever utbedring «innen kort tid» og skal gis TG3. Et våtrom som ikke oppfyller funksjonskrav om tettesjikt og sluk i dagens tekniske forskrift skal gis TG3."

Overgang mellom vegg og gulvbelegg er ikke tett.

Til tross for at sluket og gulvbelegg ble fornyet i 2019, tilfredsstiller badet som helhet ikke dagens krav til våtrom når det gjelder tettesjikt og oppbygning. Direktoratet for Byggkvalitet (DiBK) presiserer i veiledning av 26.09.2022 at våtrom må vurderes opp mot dagens forskriftskrav, og at våtrom som ikke oppfyller funksjonskravene til tettesjikt og sluk skal gis TG3 og krever utbedring «innen kort tid». Det foreligger derfor fortsatt risiko for lekkasjer og følgeskader i underliggende konstruksjoner. Det anbefales full rehabilitering av badet, til tross for at enkelte elementer er oppgradert. For å oppnå forskriftsmessig standard må det etableres nytt tettesjikt og en helhetlig løsning i samsvar med dagens krav.

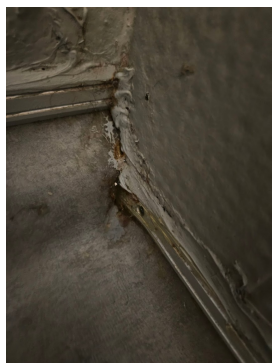
Stor fare for lekkasje i overgang vegg / gulvbelegg. Dette er ikke en dokumentert godkjent løsning

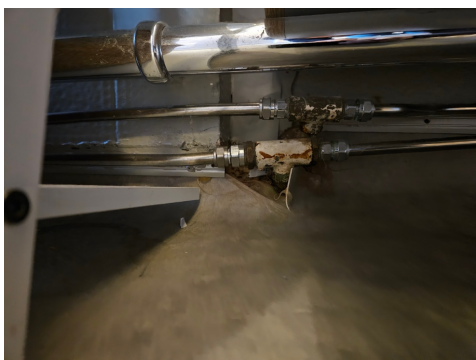
Det er påvist feil ved gjennomføring i gulv. Fare for lekkasje til underliggende konstruksjoner.

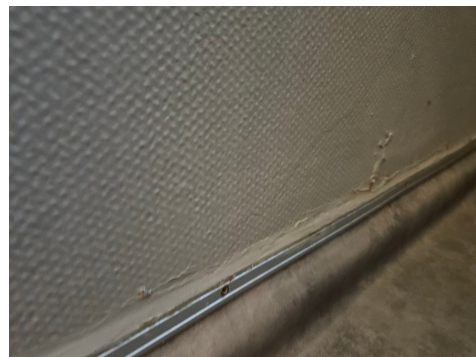
Det er ikke forelagt dokumentasjon på godkjent våtroms system på vegg. Overgang vegg-gulv har en ikke godkjent våtromsløsning.

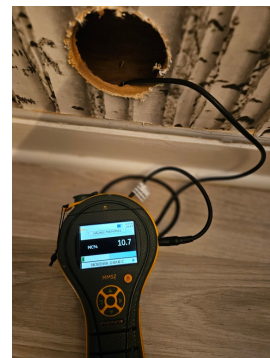
Hulltaking er foretatt uten å påvise unormale forhold. Hulltaking er foretatt ved/i soverom. Fuktkvotemåling (vekt%) i konstruksjonen ble målt til 10,7.

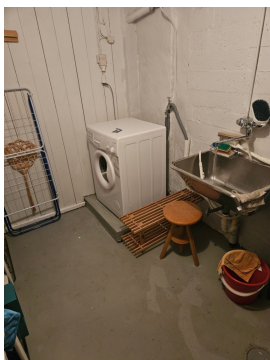
Direktoratet for Byggkvalitet (DiBK) har i sin veiledning av 26.9.2022 skrevet: Bygningsdeler på bad og vaskerom må i tillegg til å få tilstandsgrad opp mot kravene som gjaldt da de ble bygget, også kontrolleres mot dagens krav, på bakgrunn av at bruken av slike rom har endret seg vesentlig opp gjennom årene. Dersom det foreligger et avvik som tilsier at våtrommet ikke oppfyller dagens regelverk om tettesjikt og sluk, enten på grunn av materialvalg, alder, avvik fra regelverk, preaksepterte ytelser, faktiske skader eller funn av fukt også videre, vil det være et foreliggende avvik som krever utbedring «innen kort tid» og skal gis TG3. Et våtrom som ikke oppfyller funksjonskrav om tettesjikt og sluk i dagens tekniske forskrift skal gis TG3."

Vaskerom har ingen form av tetsjikt.

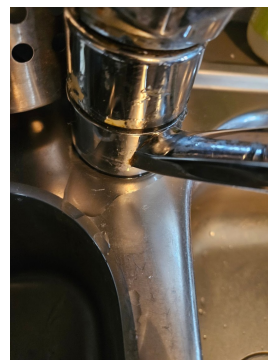
Mer enn halvparten av forventet brukstid er passert på de innvendige vannledningene. Det er i tillegg registrert lekkasje i blandebatteriet på kjøkkenet.

Lekkasje fra blandebatteri på kjøkken.

Eldre vannledninger har økt risiko for lekkasjer, drypp og skader på konstruksjoner. Lekkasjer fra blandebatteri kan gi vannskader på innredning og overflater dersom det ikke utbedres. Det anbefales å skifte ut defekte blandebatterier/armaturer. På sikt bør det vurderes utskifting eller rehabilitering av vannledningssystemet, da mer enn halvparten av forventet brukstid er passert. Kostnadsoverslag gjelder kun for utskifting av blandebatteri, og ikke for eventuell utskifting av vannledninger.

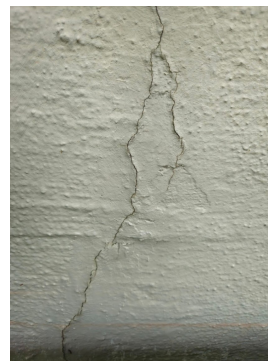
- Grunnmuren har sprekkdannelser.

Grunnmuren har sprekkdannelser.

Sprekker i betongmuren kan over tid utvikle seg og gi økt risiko for vanninntrengning, frostskaader og svekkelse av konstruksjonens bæreevne dersom de ikke følges opp. Små sprekker kan også være tegn på bevegelser eller setninger i konstruksjonen. Sprekkene bør følges opp og utbedres med egnet reparasjonsmørtel eller annen tettingsløsning for å hindre vanninntrengning og videre nedbrytning.
