# Tilstandsrapport

Enebolig i kjede

Kleivdalsåsen 6D , 1954 SETSKOG

Befaringsdato: 26.01.2026

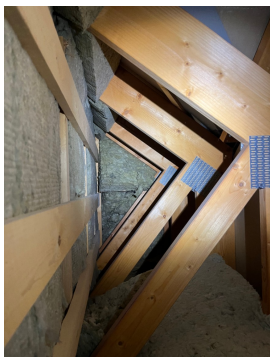
Erfaringsmessig er slike konstruksjoner en risikokonstruksjon på grunn  
av faren for kondens, lekkasjer og fuktskader, og det er derfor grunn til å  
overvåke bygningsdelen. Manglende inspeksjonsmulighet øker risikoen  
for at skader ikke oppdages i tide, noe som kan medføre omfattende  
følgeskader.

Kneloft sør/øst.

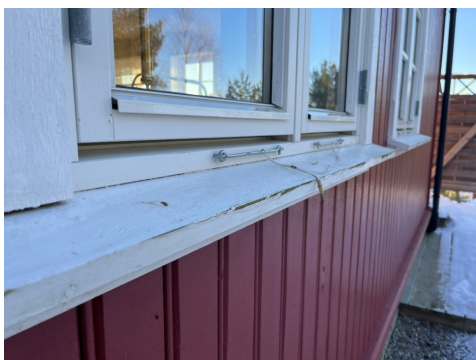
Trevinduer med 2-lags isolerglass og midtstolpe.  
Vinduer i loftetasje har avtagbar midtstolpe for å oppnå godkjent rømningsvindu.  
Et brannvindu mot nabobygning.  
Det er noe manglende vedlikehold av utvendig vannbrett, som må jevnlig vedlikeholdes så det ikke oppstår skader, vurdert til mindre avvik.

Vannbrett må vedlikeholdes.

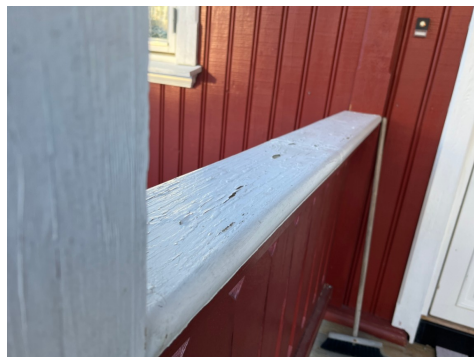
Terrasse i trekonstruksjoner med spaltegulv og rekkverk. Motorisert markise. Fundamentert på støpte blokker.  
Overbygget inngangsparti med platting.  
Platting på mark.  
Selger opplyser at platting er bygget etter byggeår og rekkverksbord er skiftet for ca. tre år siden, utført som egeninnsats.  
Stolper og toppbord til rekkverk har noe manglende vedlikehold, disse må jevnlig vedlikeholdes så det ikke oppstår skader, vurdert til mindre avvik.

Toppbord på rekkverk må vedlikeholdes.

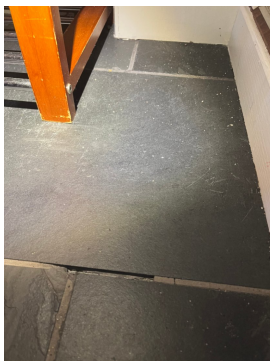
Konsekvensen av manglende utbedring kan være at flisene sprekker, løsner eller forårsaker ytterligere skader på gulvet.

Gulvfliser i entre bør utbedres.

Flisene bør festes på nytt og fuges for å sikre stabilitet og forhindre videre skade.

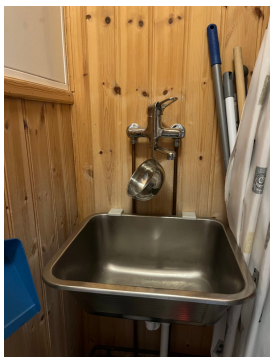
- Det er vindu/dør med ikke fuktbestandige materialer i våtsonen (ved vask, dusj, badekar, osv.), løsningen eller byggematerialet er uegnet.
- Det er uegnede materialer i våtsoner.

Manglende fuksikring kan føre til skader på både trepanel og dør, samt økt fare for fuktinntrengning i tilstøtende konstruksjoner.

Det er ikke etablert fuktsikring av vegg ved utslagsvask.

- Uegnede materialer må fuktbeskyttes/utskiftes.
- Dersom det ikke gjøres tiltak, kan dette medføre oppfukning, oppsvelling og forringelse av materialer over tid og fukskader på tilstøtende konstruksjoner.

Det bør etableres fuksikring eller benyttes egnede materialer i våtsonene, spesielt rundt utslagsvask og servant, for å redusere risikoen for fukskader, oppsvelling og forringelse av materialer over tid.

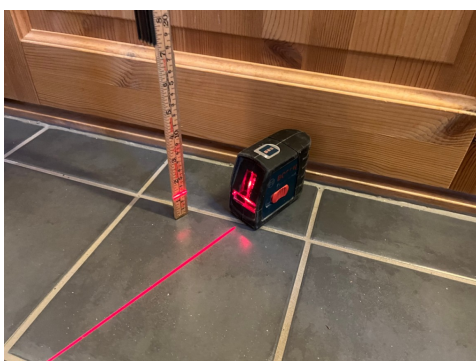
- Det er påvist at høydeforskjell fra topp slukrist til gulv/synlig topp membran ved dørterskel er mindre enn 25 mm.
- Det er påvist avvik i fallforhold til sluk i forhold til krav i forskrift på byggetidspunktet.

- Til tross for avviket i fall/høydeforskjell til sluk, vil gulvet fortsatt kunne lede vann mot sluket, men med redusert effektivitet. Dette kan potensielt øke risikoen for vannansamling i enkelte områder av badet.
- Et bad med manglende/ redusert fall til sluk blir mindre funksjonelt og sikkert for brukeren. Dette kan medføre stående vann på gulvet, vann som ikke ledes effektivt til sluket, økt risiko for at vann renner ut av rommet og redusert sklisikkerhet på gulvet.

Referansemål på 30 mm ved terskel.

På grunn av forholdsvis flatt gulv og liten høydeforskjell fra sluk til dør, vil en eventuell lekkasje kunne skade tiliggende rom og bygningsdeler. Det anbefales etablering av sensorer for lekkasjestopper på gulv og opprettholde dusjing med tett bunnskinne. Konsekvens av for lite fall mot sluk på våtromsgulv kan føre til at vann blir stående eller renne over terskel og skade tilstøtende konstruksjoner. Ved renvoering av bad må det etableres tilfredsstillende fall mot sluk i henhold til gjeldende forskriftskrav for å sikre god avrenning og hindre vannansamling.

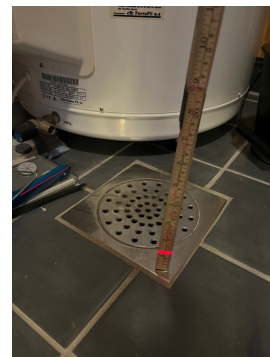
Slukkant målt tilsvarende.

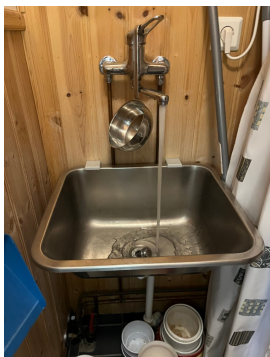
- Det er påvist mangelfull/feil utførelse rundt rørgjennomføringer e.l. som gir fare for fukt i konstruksjonen i våtsone.
- Membran kan ikke konstateres (ikke synlig og det foreligger heller ikke dokumentasjon).
- Mer enn halvparten av forventet brukstid er passert på membranløsningen.
- Det er ikke tilfredsstillende membran/tettesjikt på våtrommet.

Konsekvensen av manglende eller utilstrekkelig tettesjikt på vegger er økt risiko for fuktskader i veggkonstruksjonen.

Det er ikke tettesjikt/membran ved utslagsvask.

- Løsningen/utførelsen rundt rørgjennomføringer gir fare for fukt inn i konstruksjoner.
- Det er viktig å merke seg at levetiden til en membran varierer basert på kvalitet, installasjon og bruk. Eldre membraner kan bli sprø og sprekke opp, noe som fører til at de mister sin vanntettende funksjon. Dette kan resultere i vannlekkasjer gjennom vegger og gulv og fuktskader.
- Det må etableres tilfredsstillende tettesjikt/membran på våtrommet.

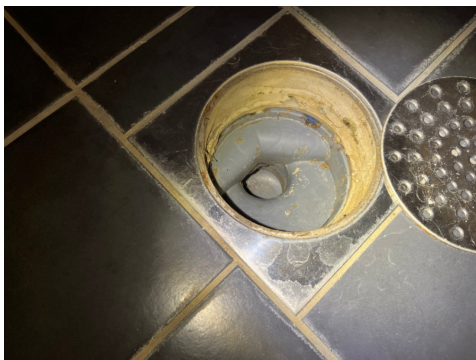
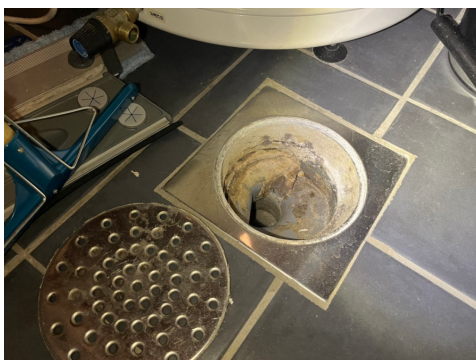
Sluk i dusjsone.

Sluk i vaskeromsdelen.

Det må undersøkes nærmere og eventuelt utbedre gjennomføringer i gulv, ved lekkasje kan utette gjennomføringer forårsake skader.

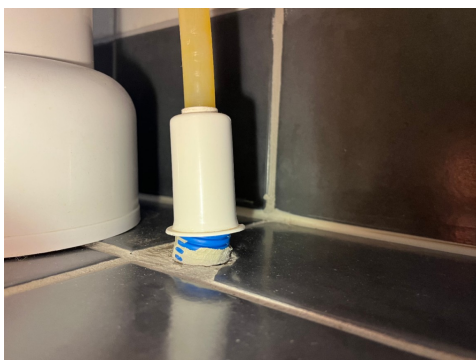
Gjennomføring i gulv uten synlig mansjett.

**Kostnadsestimat: 20 000 - 100 000**

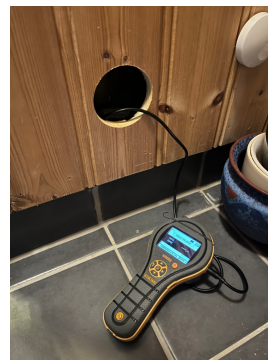
Hulltaking er foretatt fra vaskeromsdelen mot dusjsone.  
Fuktmåling i trevirke viste normale verdier.

Fuktmåling uten avvik.  
Ved målinger under 8 % vil displayet ikke vise resultat.

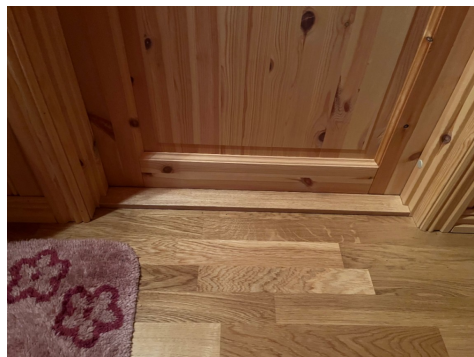
Manglende tilluft kan føre til at avtrekksventilasjonen ikke fungerer som forutsatt, noe som øker risikoen for dårlig luftkvalitet og fuktskader.

Manglende luftespalte under dør.

Det bør etableres tilfredsstillende tilluft til toalettrommet, for eksempel ved å montere en luftespalte under døren eller installere ventil fra tilstøtende rom.

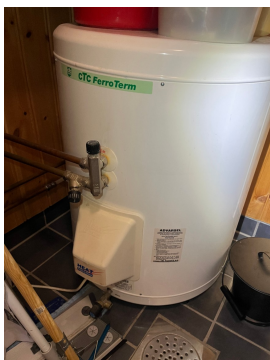
Anbefalt brukstid for varmtvannsberedere er ca. 20 år og i ferd med å oppnå brukstiden, som kan medføre økt risiko for funksjonssvikt og lekkasje.

Varmtvannsbereder.

- Det bør etableres tilfredsstillende el-tilkobling etter gjeldende forskrift.

Det bør etableres tilfredsstillende el-tilkobling etter gjeldende forskrift for å redusere risiko for varmegang og brann.

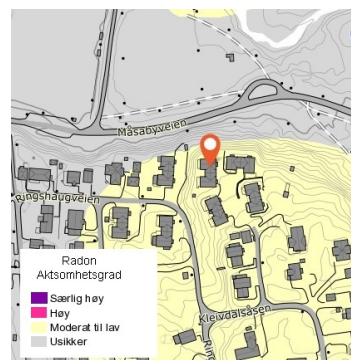
Høye konsentrasjoner av radongass kan medføre alvorlige helseskader for beboere.

Eiendommen ligger i et område som ifølge NGUs aktsomhetskart er definert med "moderat til lav" aktsomhetsgrad, men måling anbefales likevel for å sikre et trygt innemiljø.

NGU radonkart.
