# Tilstandsrapport

Boligbygg med flere boenheter

Friggs gate 3, 2270 FLISA

Befaringsdato: 16.06.2025

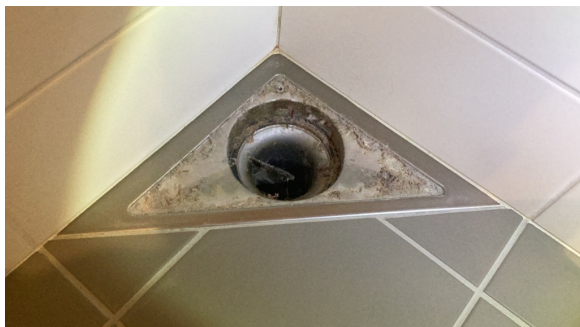
## Sluk, membran og tettesjikt

Normal utførelse ville vært med smøremembran, men det er ikke kjent hva slags membransystem som er benyttet. Sluk tilsynelatende av metall.

Det kan ikke verifiseres tilslutning av membran mot sluk ved inspeksjon.

Utførelse av membran er ikke dokumentert.

Det er ikke observert behov for tiltak.

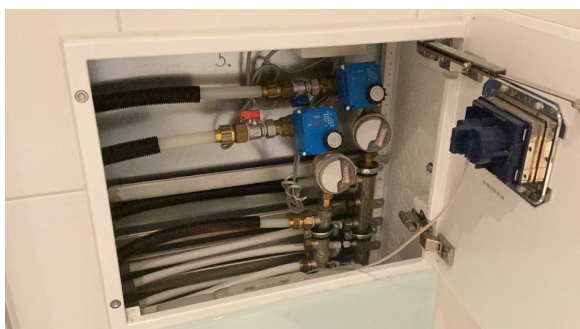
- Det er påvist at eventuelt lekkasjevann fra rør i rør system ikke ledes til sluk eller annen kompensierende løsning.

Rørkurser er ikke merket.

Det er ikke forsegling mellom vannrør og varerør på kjøkken.

Fordelerskap for vannrør over toalett.

- Det bør foretas tiltak på anlegget som sikrer bedre løsning på eventuelt lekkasjevann fra rør i rør system.

Det anbefales at det etableres forsegling mellom vannrør og varerør på kjøkken.

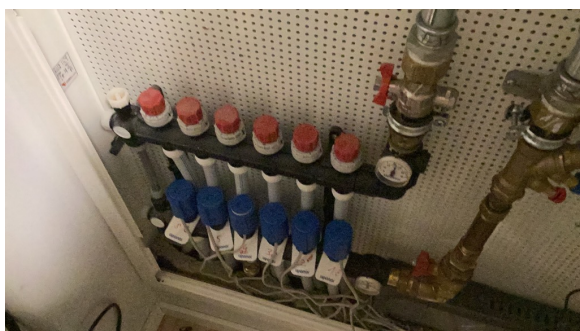
Vannbåren gulvvarme fra sentralt anlegg. Fordelerskap for gulvvarmerør på bodrom. Temperatur styres med termostater i de ulike rom.

Fordelerskap på bodrom.

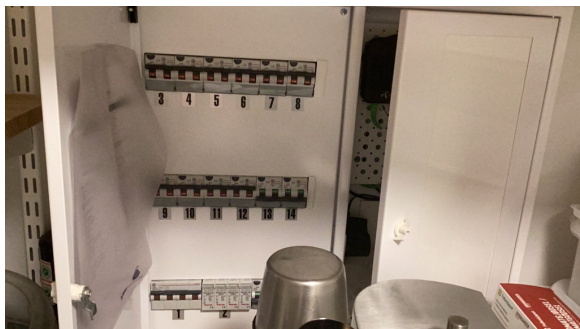
## TG 2 Elektrisk anlegg

Skjult elektrisk anlegg fra byggeår. Sikringsskap på bodrom med jordfeilsautomater.

Ja Utfyllelse av punkter under elektrisk anlegg er utført på bakgrunn av informasjon fra eier og observasjoner under den bygningsmessige befaringen av boligen. Undertegnede er ikke el-takstmann og det elektriske anlegget er ikke helhetlig kontrollert. Det anbefales innhenting av en utvidet el-kontroll utført av autorisert foretak. Kostnadsestimat gjelder for el-kontroll.

Kostnadsestimat: Under 10 000
