Tilstandsrapport

Boligbygg med flere boenheter

Austmannavegen 7C , 5537 HAUGESUND

Rapportdato: 07.04.2026

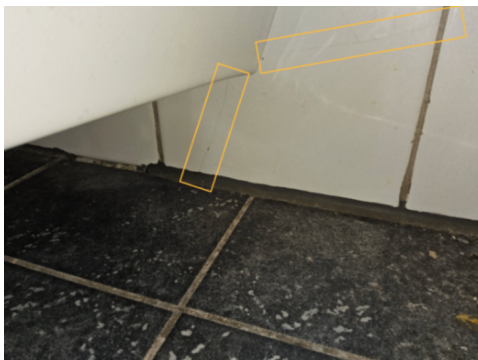
- Det er påvist sprekker i fliser.

Det er påvist sprekker i flis ved veggengt toalett. Videre er det registrert svertesopp i mykfuger i dusjsone.

Sprekker i flis ved veggengt toalett vurderes å ha begrenset betydning for fuktinntrenging, da området normalt ikke utsettes for direkte vannbelastning, og forholdet anses i hovedsak som kosmetisk. Svertesopp i mykfuger indikerer fuktpåvirkning og utilstrekkelig uttørking.

Det anbefales å utbedre sprukne fliser ved behov. Mykfuger i dusjsone bør rengjøres og skiftes ved behov

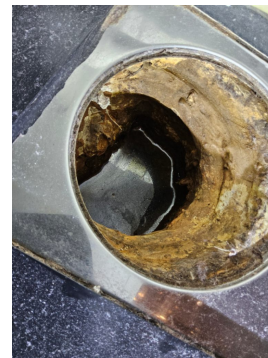
- Det er usikkert om rørgjennomføringene er riktig utført.

Det er ført vannrør gjennom gulv i dusjsone, noe som vurderes som en uheldig løsning. Videre er det registrert at membran er ført ned i sluk uten bruk av klemring. Slukløsningen har passert forventet brukstid. Sluket er integrert i byggets konstruksjon, og utskiftning lar seg ikke gjennomføre uten omfattende inngrep som også kan berøre branntekniske forhold. Tettesjikt har ukjent alder.

Usikre rørgjennomføringer og manglende klemring i sluk gir økt risiko for fuktinntrenging i konstruksjonen. Ukjent alder på tettesjikt gir usikkerhet knyttet til funksjon og gjenværende levetid. Normal forventet brukstid for smøremembran er 10–25 år.

Det anbefales nærmere undersøkelser av rørgjennomføringer og slukløsning. På bakgrunn av alder, utførelse og usikkerhet knyttet til tettesjikt bør oppgradering av tettesjikt påregnes.
