# Fageråsen 352 A

## 2420 TRYSIL

### Tilstandsrapport

### Eierskifte

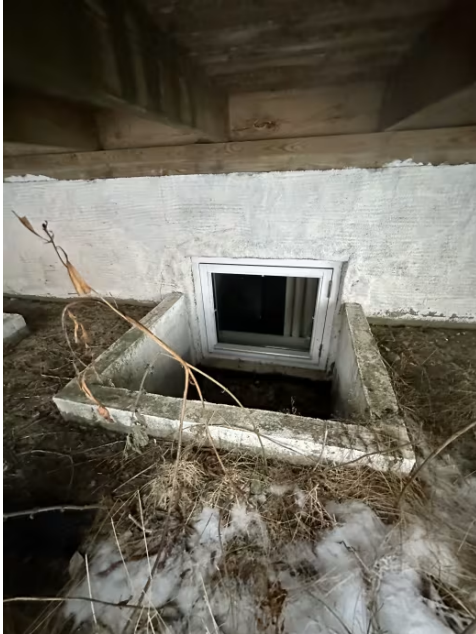
Det registreres ikke utvendig fuktsikring ved synlige grunnmurer.

Det registreres ikke utvendig fuktsikring ved synlige grunnmurer. Ingen dokumentert fuktsikring. Manglende fuktsikring av grunnmurens utside i form av grunnmursplast kan gi økt fuktbelastning på grunnmur/drenering.

Inspeksjon og vurdering av terrengforhold og utvendig fuktsikring anbefales når forholdene gjør det mulig.

Anbefaler ytterligere undersøkelser av utvendig fuktsikring. Innhent dokumentasjon om mulig.

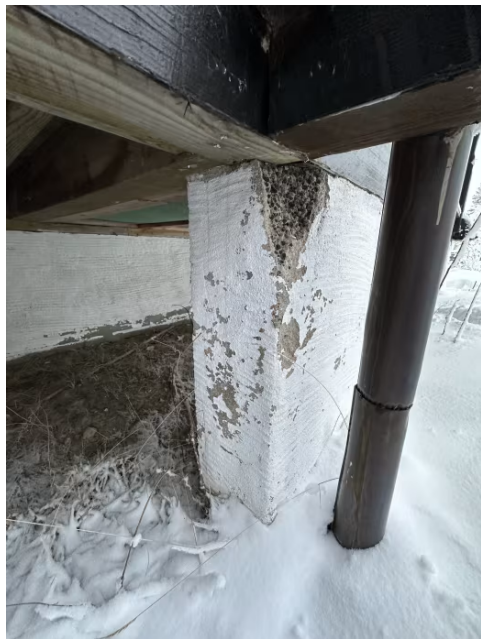
Pilarer har stedvis avskalling/ skader.

Det registreres mindre riss i grunnmur. Pilarer har stedvis avskalling/ skader.

Det anbefales å foreta en gjenpussing av sprekker i grunnmur, slik at forholdet kan observeres over tid, med tanke på om dette er under utvikling eller er stabilt.

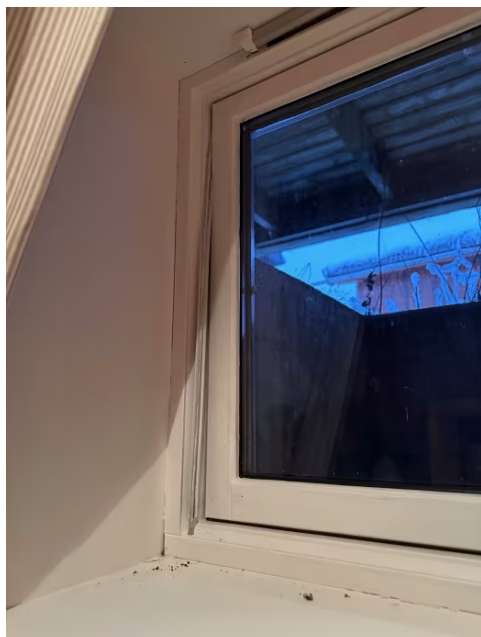
Tettelst på rømningsvindu på soverom er løs.

Overflatebehandlinger må påregnes på dører. Utskifting av harde og løse tettelister må påregnes.

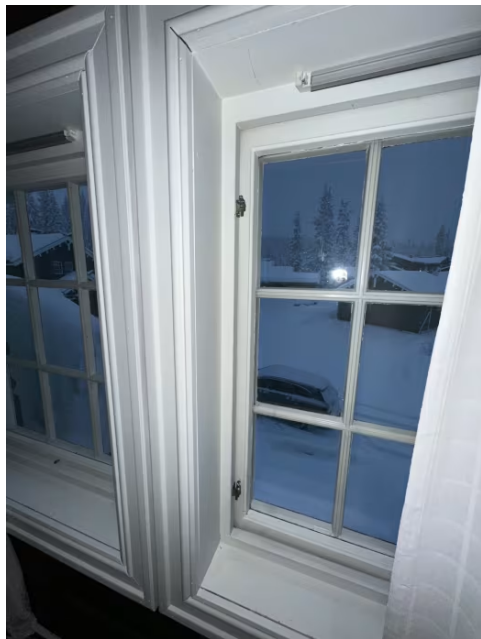
Viser eksempel på knekte vindushasper.

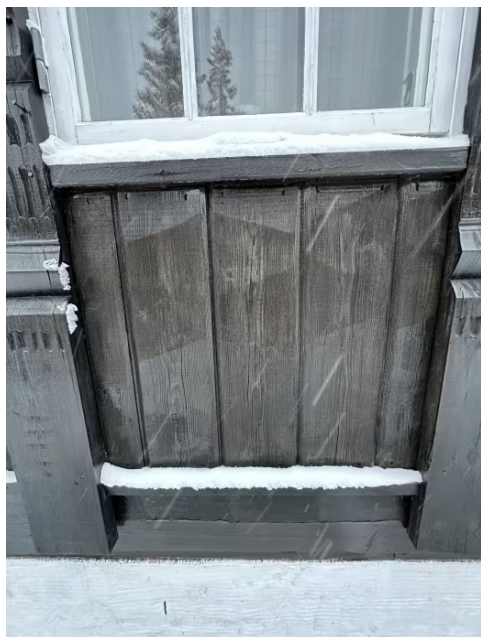
Det registreres stedvis værslitt/oppsprukket trekledning.

Rengjøring og overflatebehandling må påregnes.

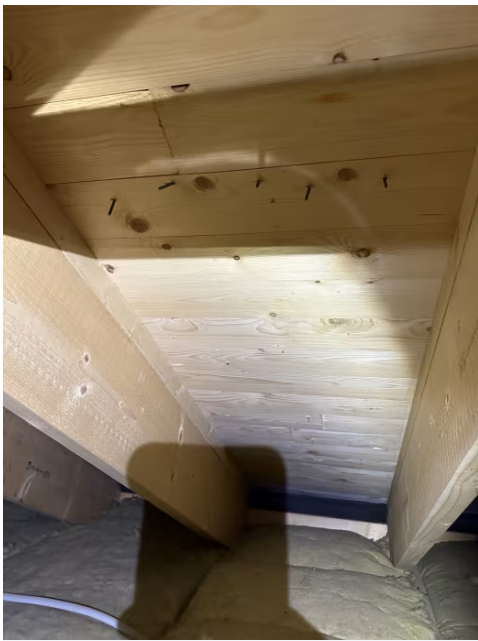
Det registreres spiker igjennom undertak.

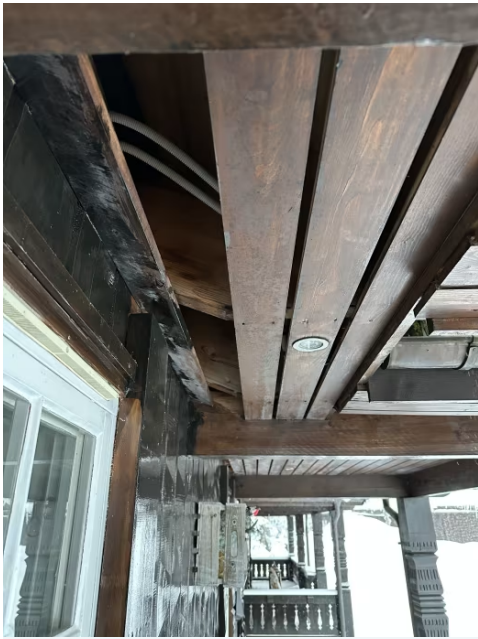
Kledningsbord mangler ved gesimskasse.

Bordkledning og insektsnetting ved gesimskasse må etableres.

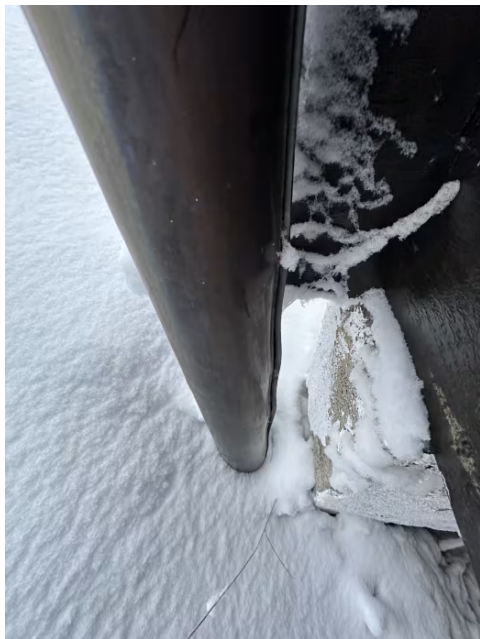
Det ble registrert buling/skade i nedløpsrør som er et symptom på frostspreng.

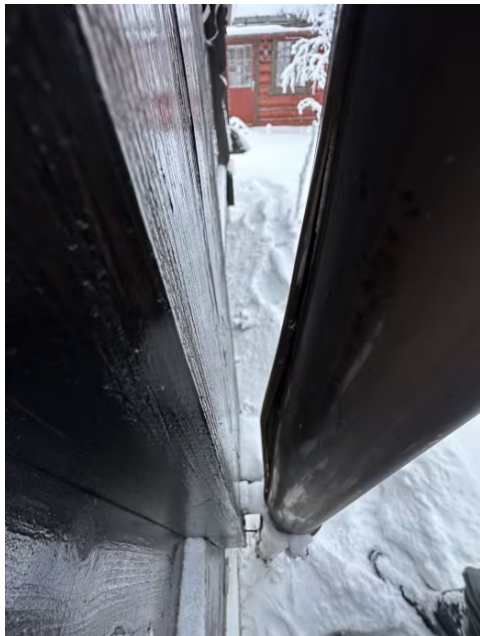
Det ble registrert buling/skade i nedløpsrør som er et symptom på frostspreng.

Utbedring av skader må påregnes. Anbefaler ytterligere undersøkelser av avløpsrør i grunnen.

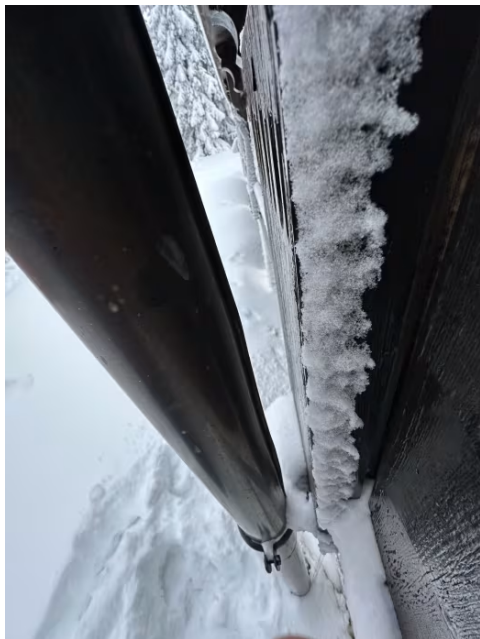
Det ble registrert buling/skade i nedløpsrør som er et symptom på frostspreng.

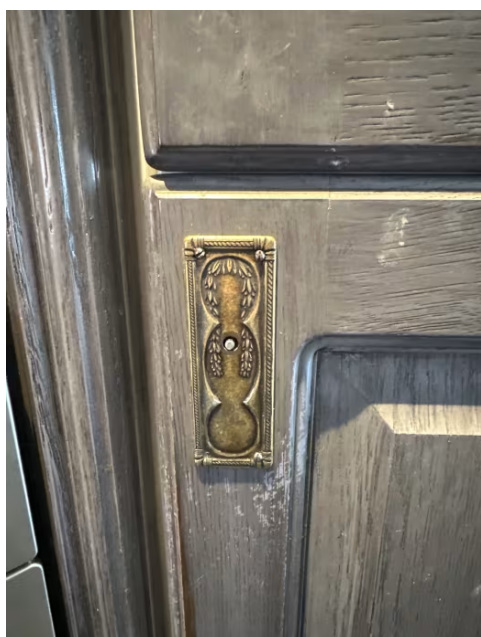
Det er påvist skader på overflater/kjøkkeninnredning utover normal slitasjegrad.

Det registreres flere knekte håndtak.

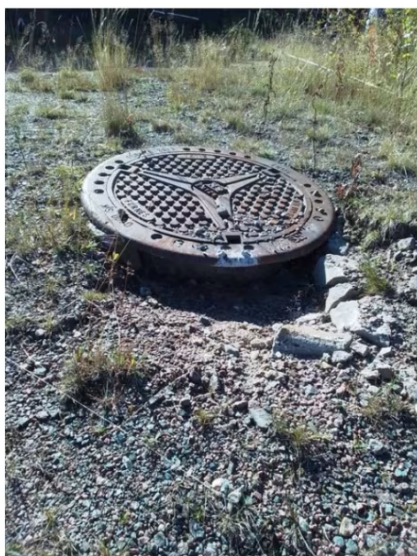
ødelagt kum utvendig

Innhentet fra skadetakst. Ukjent om kum er utbedret.

Funksjon og tilstand må vurderes av fagmann.

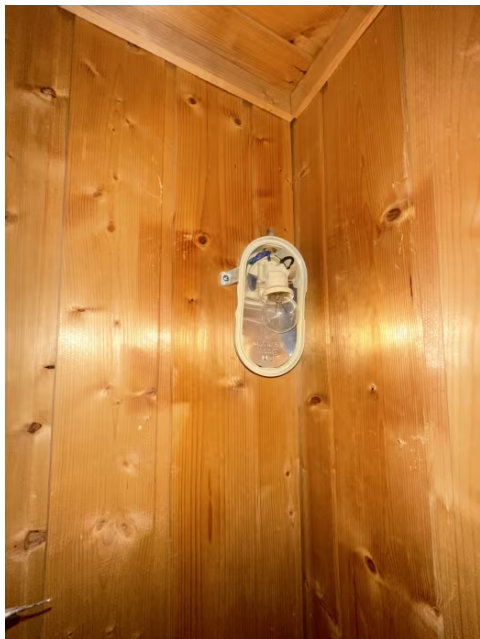
Lampe i badstue mangler skjerm. Skjerm må monteres.

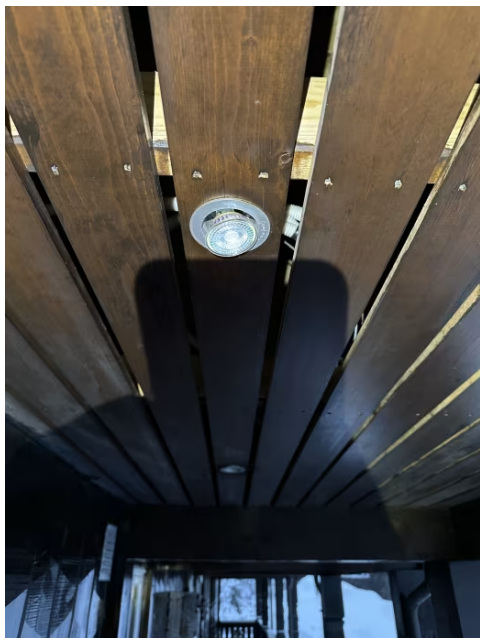
Det registreres løse pærer på downlights utvendig.

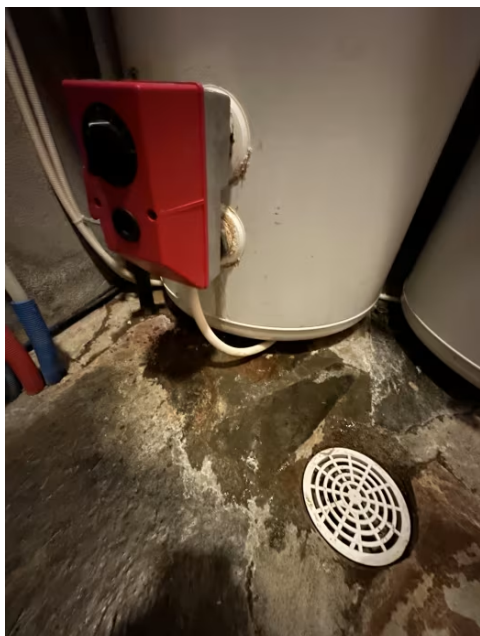
Det registreres drypplekkasje fra bereder. Det registreres irr på koblinger.

Det registreres drypplekkasje på bereder.

En utskifting av bereder som følge av oppnådd alder/( over 20 år) er påregnelig.

Utbedring av drypplekkasje må påregnes.

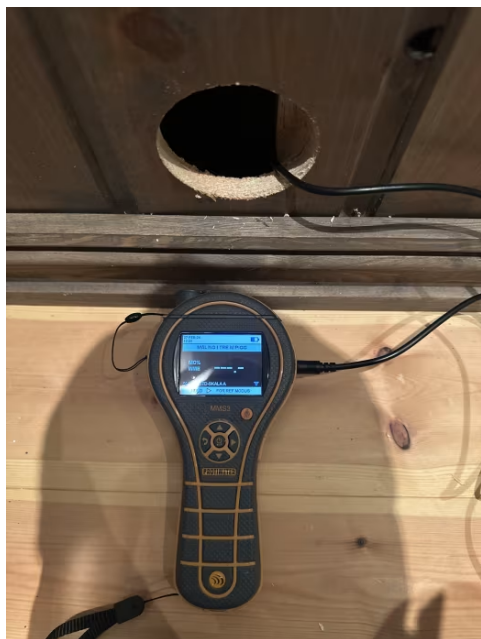
Det er foretatt hulltaking med 73 mm hullbor fra tilstøtende rom (soverom).

Undersøkelsen viser ingen tegn til skader eller fukt i konstruksjonen.

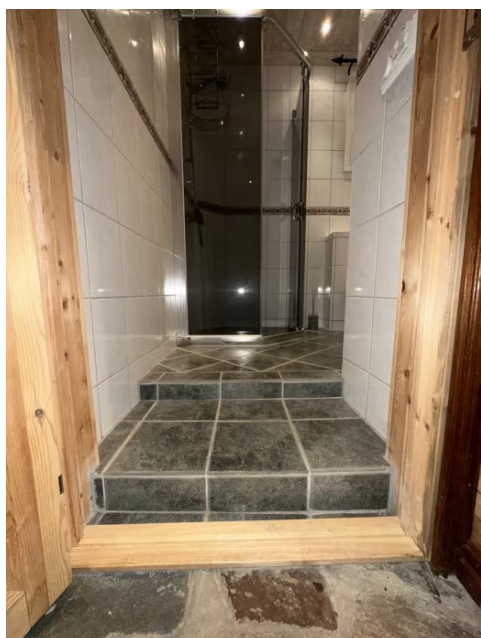
Trinn opp til bad. Manglende tettesjikt ved døråpning.

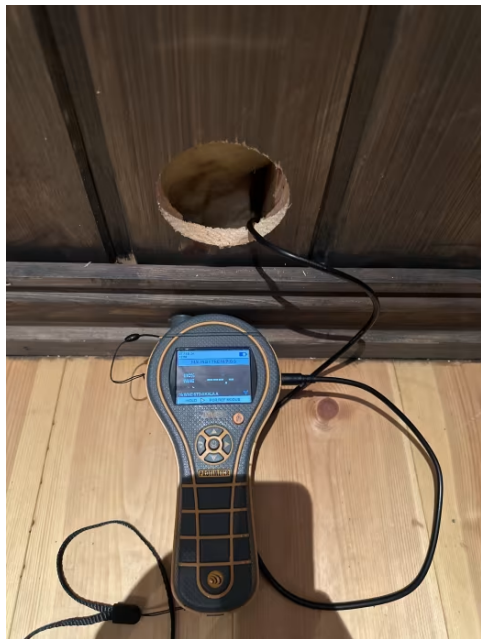
Det er foretatt hulltaking med 73 mm hullbor fra tilstøtende rom (soverom). Undersøkelsen viser ingen tegn til skader eller fukt i konstruksjonen.

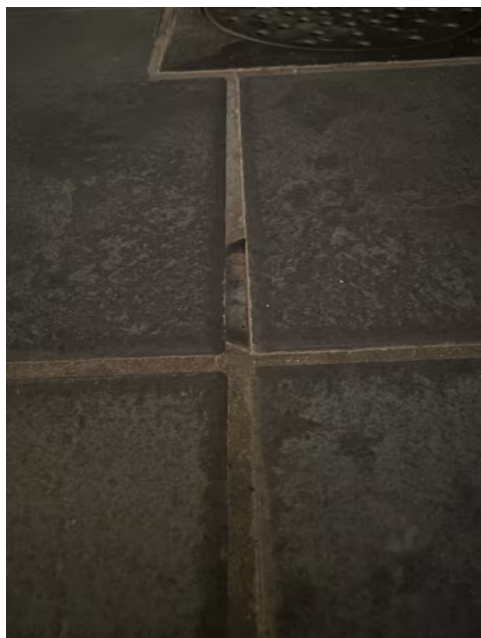
Det registreres riss / sprekker i flisfuger på gulv.

Løpende observasjoner anbefales da fliser med «bom» kan løsne over tid. Lokale utbedringer ved sprekker i fuger mellom fliser må påregnes.

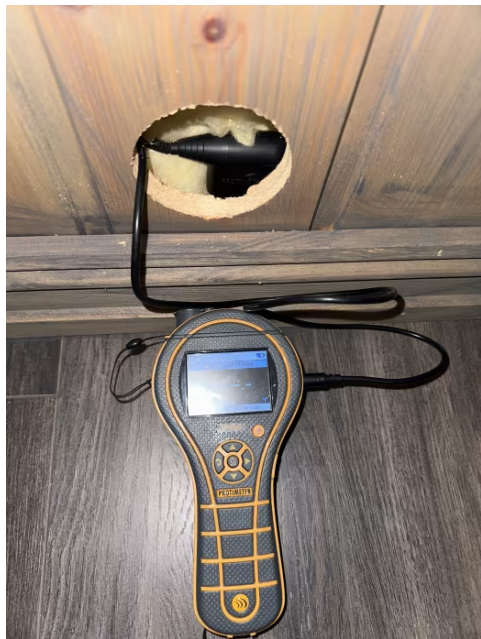
Det er foretatt hulltaking med 73 mm hullbor fra tilstøtende rom (soverom).

Undersøkelsen viser ingen tegn til skader eller fukt i konstruksjonen.

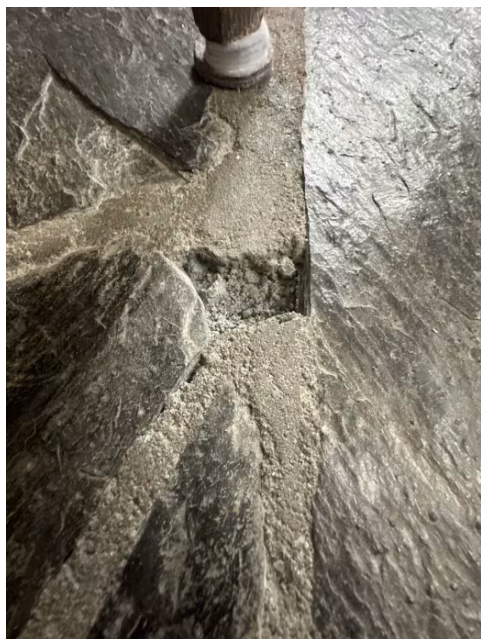
Det registreres riss / sprekker i flisfuger på gulv.

Løpende observasjoner anbefales da fliser med «bom» kan løsne over tid.

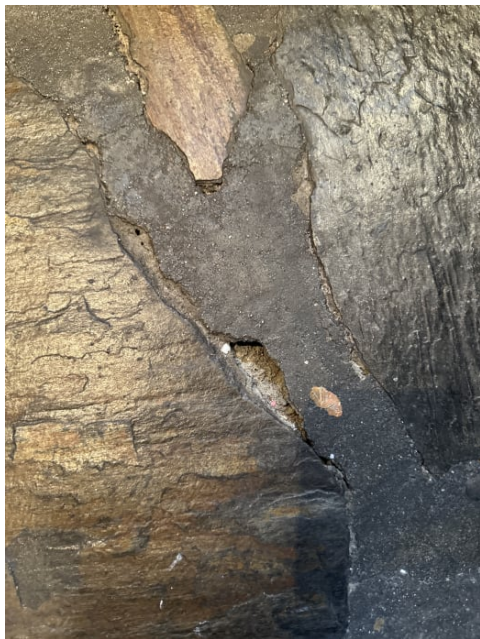
Det registreres riss / sprekker i flisfuger på gulv.
