Fageråsen 352 A, 2420 TRYSIL

Salgsobjekt: Fritidseiendom
Eierform: Eiet
Byggeår: 2002
BRA-i/BRA Total 266/281 kvm
Tomtstr.: 694 m²
Soverom: 6
Antall rom: 8
Gnr./bnr. Gnr. 33, bnr. 790
Gnr. 33, bnr. 698
Oppdragsnr.: 1211240125

6. Hovedrapport

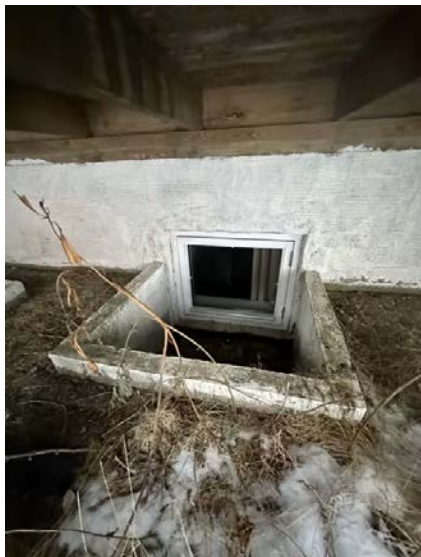
6.1 Drenering

* Drenering: Det registreres ikke utvendig fuktsikring ved synlige grunnmurer. Ingen dokumentert fuktsikring. Manglende fuktsikring av grunnmurens utside i form av grunnmursplast kan gi økt fuktbelastning på grunnmur/drenering. Inspeksjon og vurdering av terrengforhold og utvendig fuktsikring anbefales når forholdene gjør det mulig. Nedløpsrør er ført til lukket avløp i grunnen. Avløpssystem i grunnen er ikke kontrollert. Anbefalte tiltak - Inspeksjon og vurdering av terrengforhold anbefales når forholdene gjør det mulig. Terrenget må ha fall fra grunnmuren for å sikre god avrenning av overflatevann. Eventuelt må det utføres drenerende tiltak i terrenget for å lede overflatevann vekk fra boligen. Ideelt bør det i en avstand på 3 meter være god helling vekk fra husets grunnmur med fall på (1:50). Taknedløp bør føres kontrollert vekk fra grunnmur. Dette kun til orientering og anbefalt på generelt grunnlag. Anbefaler ytterligere undersøkelser av utvendig fuktsikring.

Det registreres ikke utvendig fuktsikring ved synlige grunnmurer.

Kostnader for evt ny utvendig fuktsikring er ikke medtatt.

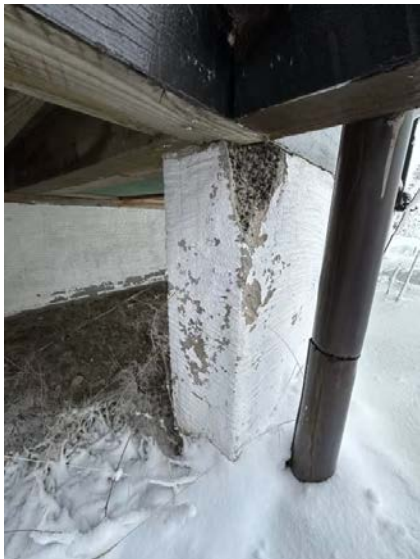
6.2 Grunnmur og fundament

* Grunnmur og fundament: Hele grunnmuren er ikke synlig pga snø. Grunnmur er innvendig utlektet og ikke kontrollert for sprekker eller skader. Det registreres mindre riss i grunnmur. Pilarer har stedvis avskalling/ skader. Grunnmur mangler stedvis overflatebehandling / puss. Anbefalte tiltak - Det anbefales å foreta en gjenpussing av sprekker i grunnmur, slik at forholdet kan observeres over tid, med tanke på om dette er under utvikling eller er stabilt. Pilarer og grunnmurer med behov for vedlikehold.

Pilarer har stedvis avskalling/ skader.

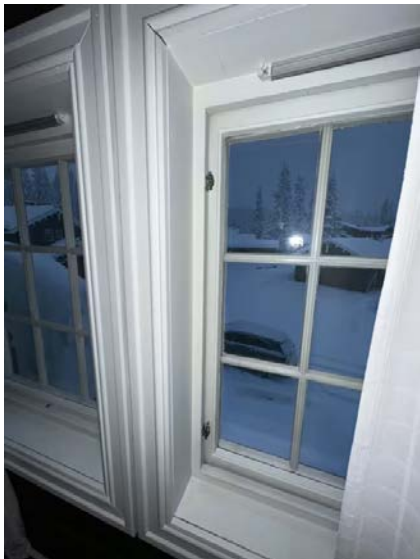
Viser eksempel på knekte vindushasper.

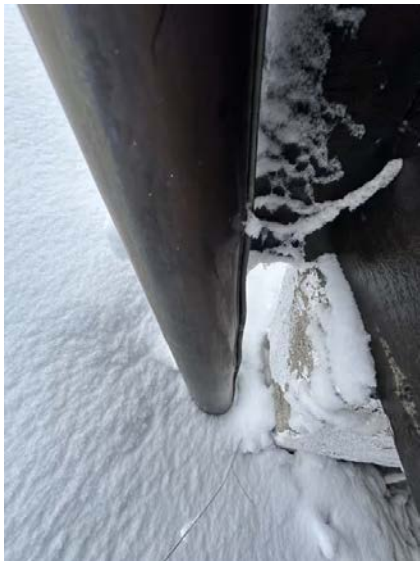
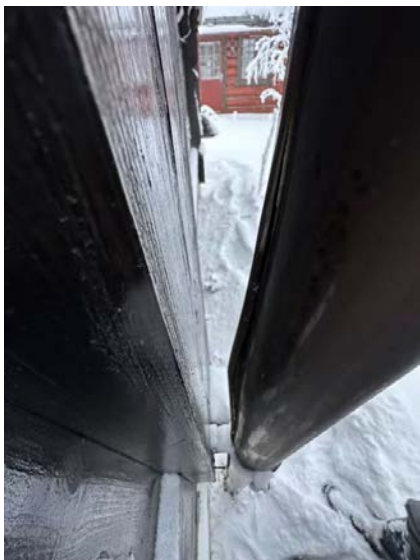
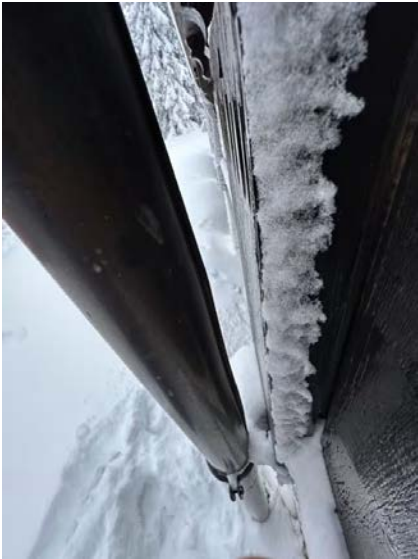
6.9 Renner og nedløp

* Renner og nedløp: Det ble registrert buling/skade i nedløpsrør som er et symptom på frostspreng. Det registreres stedvis skjevheter og utettheter på takrenner. Mer enn halvparten av forventet brukstid er passert på renner, nedløp og beslag. Nedløpsrør er ført til lukket avløp i grunnen. Avløpssystem i grunnen er ikke kontrollert. Jevnlig rengjøring av sluk, takrenner og nedløpsrør anbefales for å sikre god avrenning. Anbefalte tiltak - Utbedring av skader må påregnes. Anbefaler ytterligere undersøkelser av avløpsrør i grunnen. Utbedringskostnader: 10 000 - 50 000

Det ble registrert buling/skade i nedløpsrør som er et symptom på frostspreng.

Type	Kobber
Takrenner, nedløp og beslag av metall. Nedløp ført videre i lukket rørsystem til terreng.	
Er det utført arbeider på anlegget etter byggeår?	Ukjent
Er det synlige skader på renner/nedløp?	Ja
Oppsummering av renner og nedløp	
<p>Det ble registrert buling/skade i nedløpsrør som er et symptom på frostspreng.</p> <p>Det registreres stedvis skjevheter og utettheter på takrenner.</p> <p>Mer enn halvparten av forventet brukstid er passert på renner, nedløp og beslag.</p> <p>Nedløpsrør er ført til lukket avløp i grunnen. Avløpssystem i grunnen er ikke kontrollert.</p> <p>Jevnlig rengjøring av sluk, takrenner og nedløpsrør anbefales for å sikre god avrenning</p>	
Anbefalte tiltak / ytterligere undersøkelser anbefales	
Utbedring av skader må påregnes. Anbefaler ytterligere undersøkelser av avløpsrør i grunnen.	
Utbedringskostnader	10 000 - 50 000

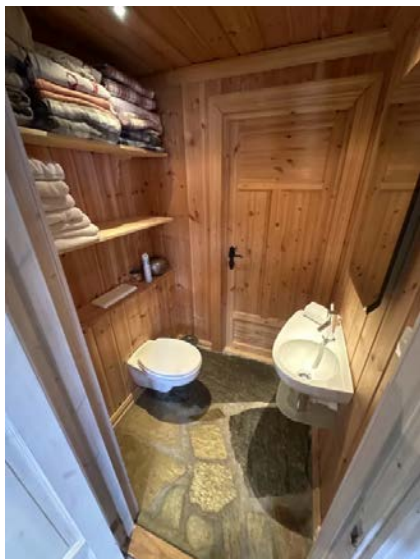
6:17 Toalettrom

* Toalettrom: Toalettrom med vegghengt servant med ett-greps blandebatteri. Speil. Vegghengt toalett. Panel i himlingen. Panel på vegger. Skifer på gulv. Toalettrommet er fra byggeåret. Det er ikke etablert noen dreinsåpning for synliggjøring av lekkasje fra innebygd sisterner. Rommet mangler ventilering. Anbefalte tiltak - Det anbefales å etablere mekanisk avtrekk og tilluft for optimal ventilering. Undersøke muligheten for å etablere en dreinsåpning slik at eventuelt lekkasjevann vil ha avrenning til sluk. Dette forutsetter riktig oppbygging bak innebygget sisterner. Det bør vurderes å etablere en Watherguard i tilknytning til innebygget sisterner uten dreinsåpning. Utbedringskostnader: Under 10 000

Viser toalettrom i 1.etasje

Er det påvist fukt/skader på toalettet?	Nei
Type ventilasjon	Ingen
Er det skader på utstyr og innredning?	Nei
Er det innebygd systerne?	Ja
Er det manglende drepsåpning for å synliggjøre lekkasje fra innebygd systerne?	Ja

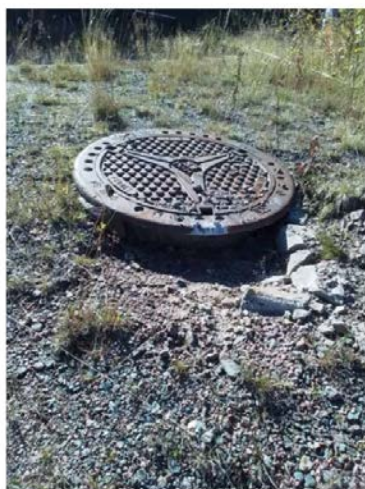
kjeller. Opplyst fra skaderapport om skader på utvendig kum, ikke besiktiget grunnet snø. Det er ikke påvist noen stakeluke i boenheten. Staking kan utføres via sluk eller andre installasjoner med avløp. Ingen lekkasjer eller skader ble registrert, generelt anbefales jevnlig rengjøring av sluk og vannlåser for å sikre god avrenning Utvendige stikkledninger er ikke vurdert. Funksjon og tilstand må vurderes av fagmann.

Ødelagt kum utvendig

Innhentet fra skadetakst. Ukjent om kum er utbedret.

Anbefalte tiltak - Pga sen avrenning fra tappested anbefales en kontroll / utbedring av rørlegger. Etter tilbakeslag i sluk på teknisk rom i kjelleren ble det anbefalt å etablere tilbakeslagsventil. Anbefaler ytterligere undersøkelser. Dette anbefales etablert slik at ikke samme skade oppstår igjen. Anbefaler ytterligere undersøkelser av utvendig kum når forholdene gjør det mulig. Funksjon og tilstand må vurderes av fagmann.

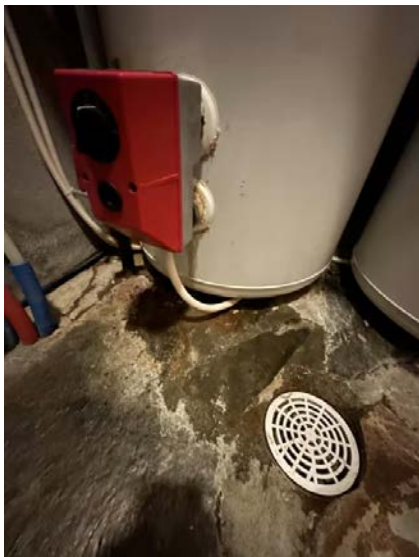
* Varmtvannsbereder: Berederen er over 20 år har usikker restlevetid. Det registreres drypplekkasje fra bereder. Det registreres irr på koblinger. Anbefalte tiltak - En utskifting av bereder som følge av oppnådd alder/(over 20 år) er påregnelig. Utbedring av drypplekkasje må påregnes.

Berederen er over 20 år har usikker restlevetid.

Det registreres drypplekkasje fra bereder. Det registreres irr på koblinger.

Det registreres drypplekkasje på bereder.

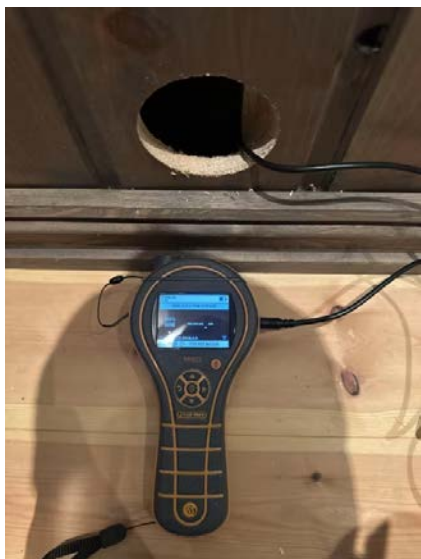
Det er foretatt hulltaking med 73 mm hullbor fra tilstøtende rom (soverom). Undersøkelsen viser ingen tegn til skader eller fukt i konstruksjonen.

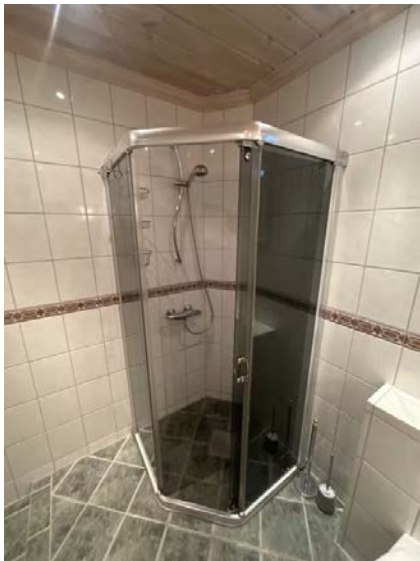
* Bad nord i kjeller: Fallforhold til sluk, og høydeforskjell mellom topp sluk og topp membran ved dør er ikke tilfredsstillende. Målt fall fra topp av trinn/ flis ved dør til topp sluk på 10mm. Enkelte flate partier registreres. Lekkasjevann utenfor dusjsjonen vil ikke ledes til sluk. Det er risiko for at vann renner ut gjennom døråpning.

Gulvskinne for dusjhjørne danner en sperre mot sluk og denne er høyere enn tettesjiktet ved døråpning. lekkasjevann vil ikke ledes til sluk pga manglende fall. Ingen symptomer på skader ble registrert på befaringsdagen. Det opplyses på generelt grunnlag at dusjing direkte på vegg og gulv kan redusere overflatens levetid. anbefalte tiltak overflater - Badet fungerer med dagens tilstand, men på grunn av påviste forhold anbefales montert et dusjkabinett for å unngå ytterligere fuktbelastning i påvente av en oppgradering. Det anbefales å se på muligheten for å etablere fuktsikring ved døråpning. Det anbefales å etablere åpning mot sluk slik at lekkasjevann kan ledes til sluk. Kostnadsestimatet gjelder kun for montering av dusjkabinett og fuktsikringstiltak ved dør. Utbedringskostnader overflater: 10 000 - 50 000

Viser dusjhjørne.

Kostnadsestimatet gjelder kun for montering av dusjkabinett og fuktsikringstiltak ved dør.

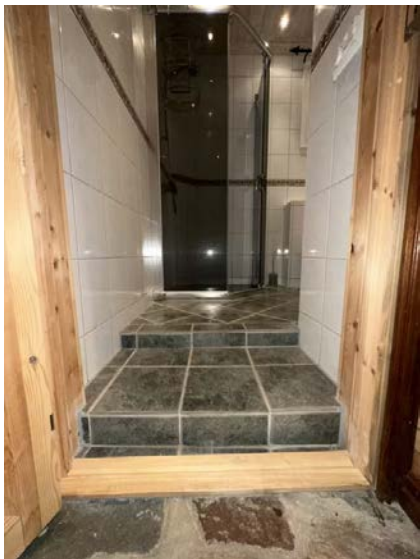
Trinn opp til bad. Manglende tettesjikt ved døråpning.

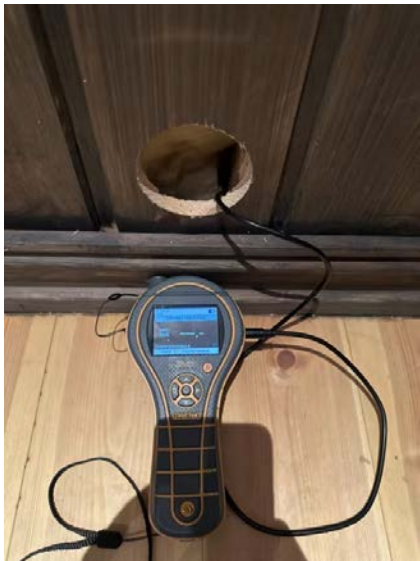
6.27 Våtrom: Bad sør i kjeller

Det er foretatt hulltaking med 73 mm hullbor fra tilstøtende rom (soverom). Undersøkelsen viser ingen tegn til skader eller fukt i konstruksjonen.

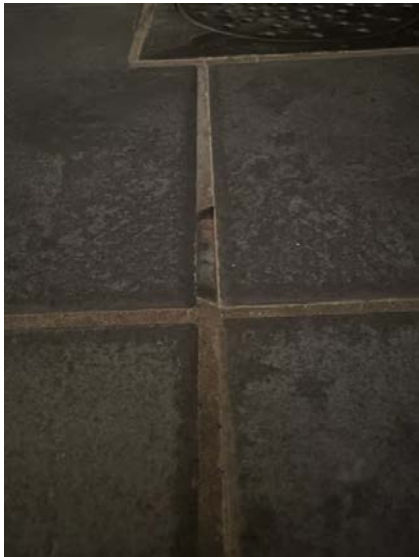
Det registreres riss / sprekker i flisfuger på gulv.

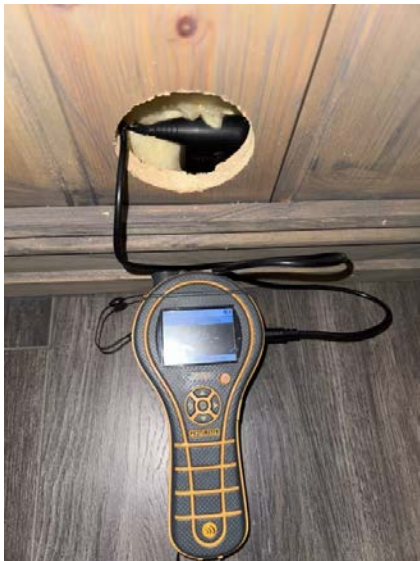
Det er foretatt hulltaking med 73 mm hullbor fra tilstøtende rom (soverom). Undersøkelsen viser ingen tegn til skader eller fukt i konstruksjonen.

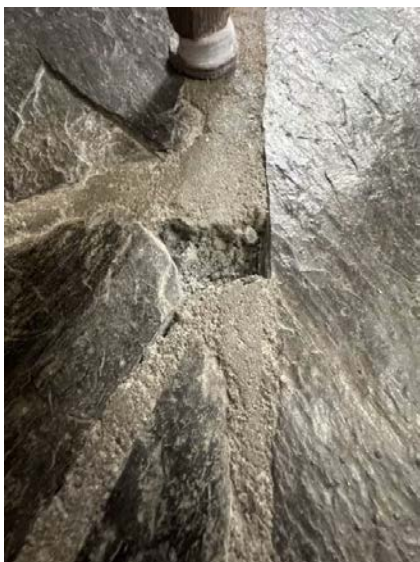
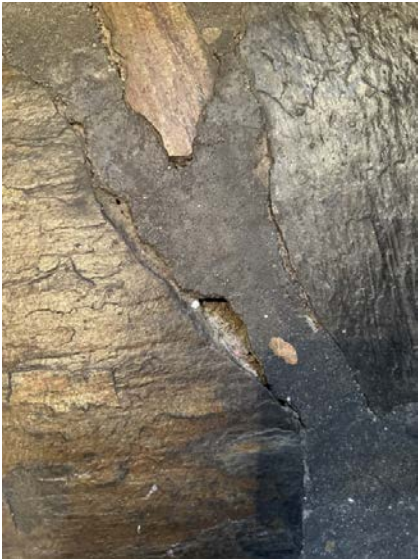
6.29 Øvrig: Innvendige overflater

* Innvendige overflater: Det registreres slitasje på tregulv flere plasser. Det registreres riss / sprekker i flisfuger på gulv. Det ble registrert «bom» i gulvflis. «Bom» kan blant annet oppstå visst det ikke er påført tilstrekkelig med flislim eller at flisa har mistet vedheft til underlaget. Det registreres noe gjenstående arbeid ved overganger/ avslutninger, begrenset omfang. Anbefalte tiltak - Løpende observasjoner anbefales da fliser med «bom» kan løsne over tid. Normalt periodisk vedlikehold må påregnes.

Det registreres riss / sprekker i flisfuger på gulv.

Normalt periodisk vedlikehold må påregnes.
