Fageråsen 352 A, 2420 TRYSIL

**Stor, unik og flott hytte over 2 hele plan + hems. Herlig atmosfære. 6 sov. 3 bad + wc. Badstue. Vaskerom. Møblert. Bør oppleves!**

# Fageråsen 352 A 2420 TRYSIL

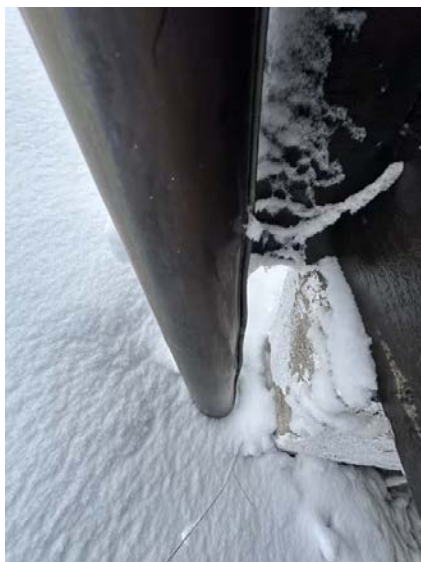
Det ble registrert buling/skade i nedløpsrør som er et symptom på frostspreng.

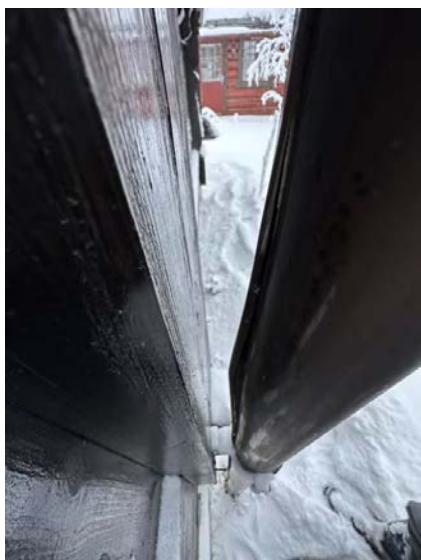
Det ble registrert buling/skade i nedløpsrør som er et symptom på frostspreng.

| <p>Utbedring av skader må påregnes. Anbefaler ytterligere undersøkelser av avløpsrør i grunnen.</p> | |

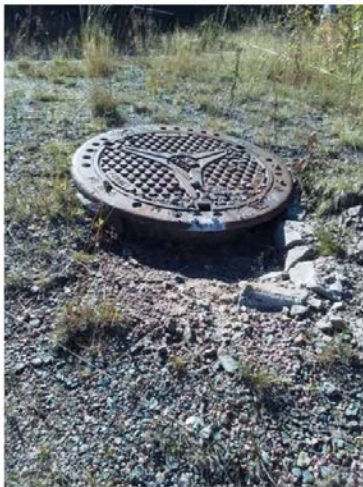
ødelagt kum utvendig

Innhentet fra skadetakst. Ukjent om kum er utbedret.

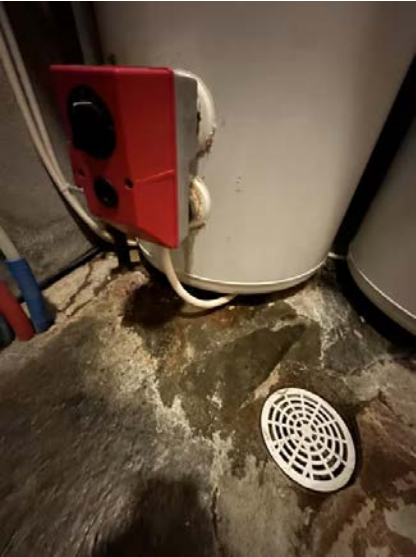
Berederen er over 20 år har usikker restlevetid.

Det registreres drypplekkasje fra bereder. Det registreres irr på koblinger.

Det registreres drypplekkasje på bereder.

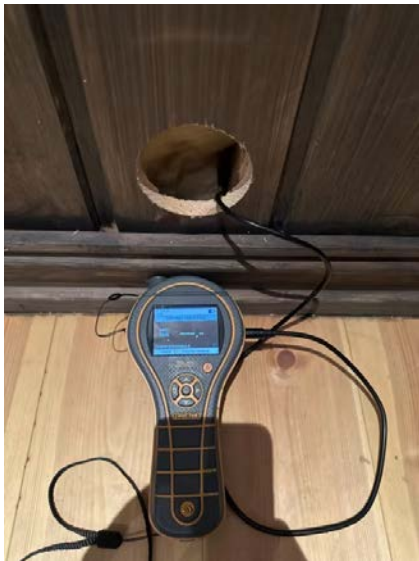
Det er foretatt hulltaking med 73 mm hullbør fra tilstøtende rom (soverom). Undersøkelsen viser ingen tegn til skader eller fukt i konstruksjonen.
