Fageråsen 352 A, 2420 TRYSIL

**Stor, unik og flott hytte over 2 hele plan + hems. Herlig atmosfære. 6 sov. 3 bad + wc. Badstue. Vaskerom. Møblert. Bør oppleves!**

# Fageråsen 352 A 2420 TRYSIL

## 6. Hovedrapport

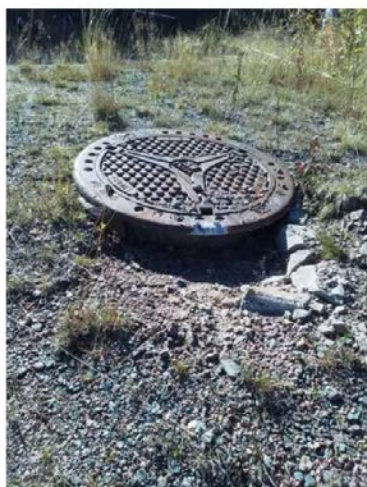
ødelagt kum utvendig

Innhentet fra skadetakst. Ukjent om kum er utbedret.

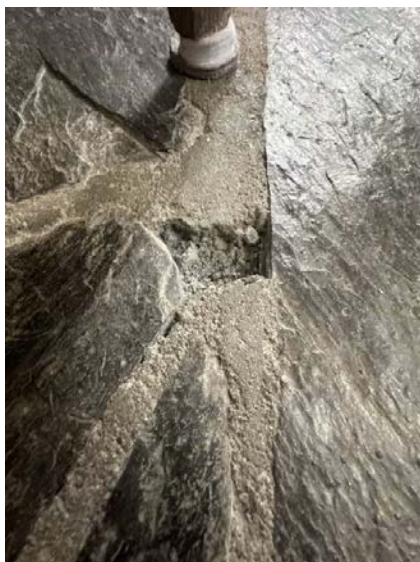
Det registreres riss / sprekker i flisfuger på gulv.

Løpende observasjoner anbefales da fliser med «bom» kan løsne over tid.

Normalt periodisk vedlikehold må påregnes.
