Fageråsen 352 A, 2420 TRYSIL

**Stor, unik og flott hytte over 2 hele plan + hems. Herlig atmosfære. 6 sov. 3 bad + wc. Badstue. Vaskerom. Møblert. Bør oppleves!**

| Tilstandsrapport ..... | 54 |

# Fageråsen 352 A 2420 TRYSIL

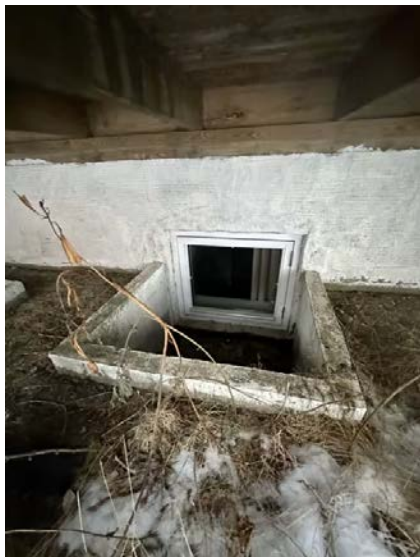
Det registreres ikke utvendig fuktsikring ved synlige grunnmurer.

Kostnader for evt ny utvendig fuktsikring er ikke medtatt.

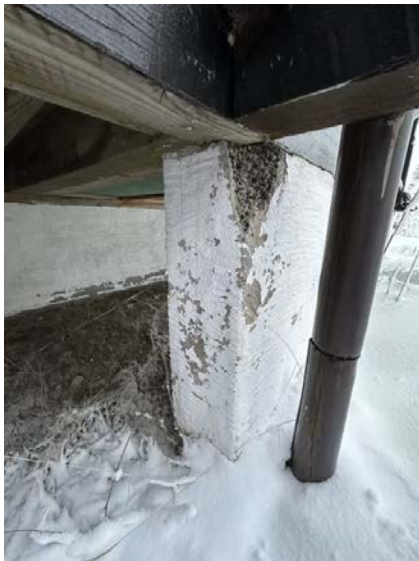
Pilarer har stedvis avskalling/ skader.

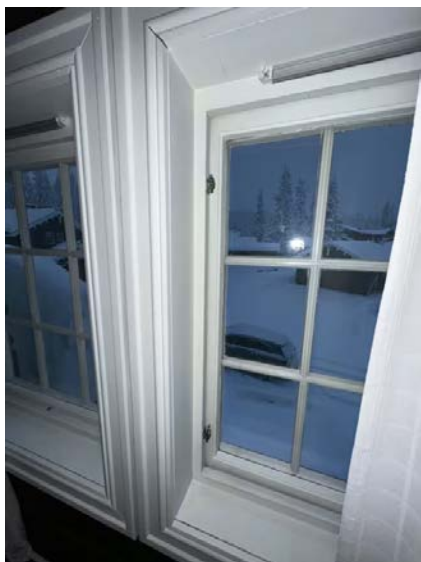
Viser eksempel på knekte vindushasper.

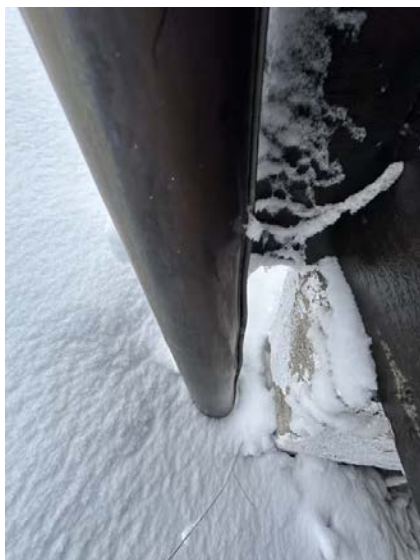
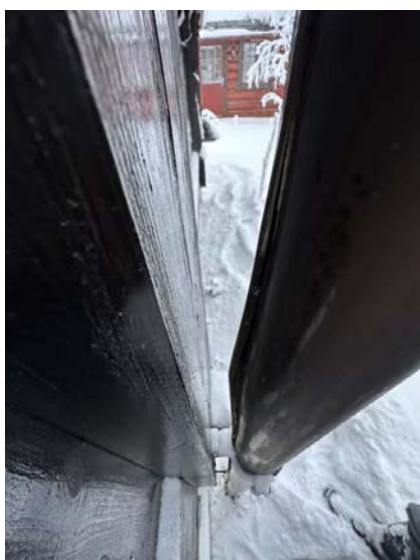
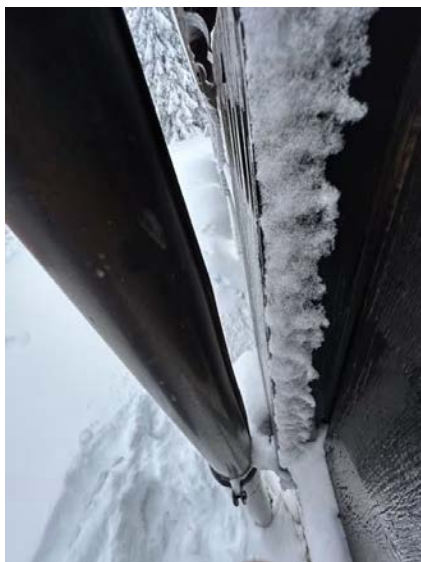
Det ble registrert buling/skade i nedløpsrør som er et symptom på frostspreng.

| <p>Utbedring av skader må påregnes. Anbefaler ytterligere undersøkelser av avløpsrør i grunnen.</p> | |
| <b>Utbedringskostnader</b> <span style="float: right;"><b>10 000 - 50 000</b></span> | |

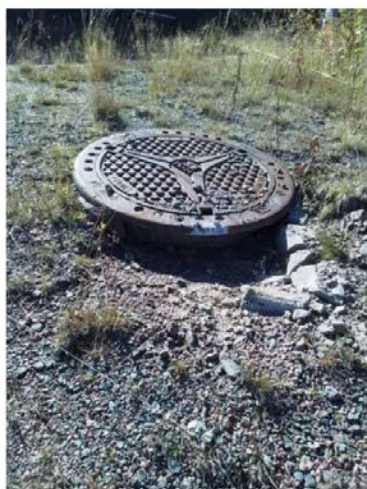
ødelagt kum utvendig

Innhentet fra skadetakst. Ukjent om kum er utbedret.

Anbefalte tiltak - Pga sen avrenning fra tappested anbefales en kontroll / utbedring av rørlegger. Etter tilbakeslag i sluk på teknisk rom i kjelleren ble det anbefalt å etablere tilbakeslagsventil. Anbefaler ytterligere undersøkelser. Dette anbefales etablert slik at ikke samme skade oppstår igjen. Anbefaler ytterligere undersøkelser av utvendig kum når forholdene gjør det mulig. Funksjon og tilstand må vurderes av fagmann.

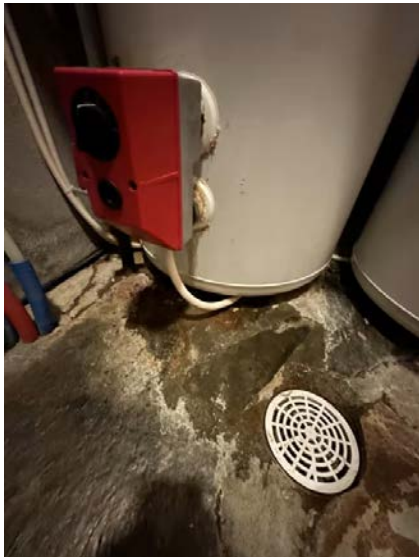
Berederen er over 20 år har usikker restlevetid.

Det registreres drypplekkasje fra bereder. Det registreres irr på koblinger.

Det registreres drypplekkasje på bereder.

\* Varmtvannsbereder: Berederen er over 20 år har usikker restlevetid. Det registreres drypplekkasje fra bereder. Det registreres irr på koblinger. Anbefalte tiltak - En utskifting av bereder som følge av oppnådd alder/( over 20 år) er påregnelig. Utbedring av drypplekkasje må påregnes.

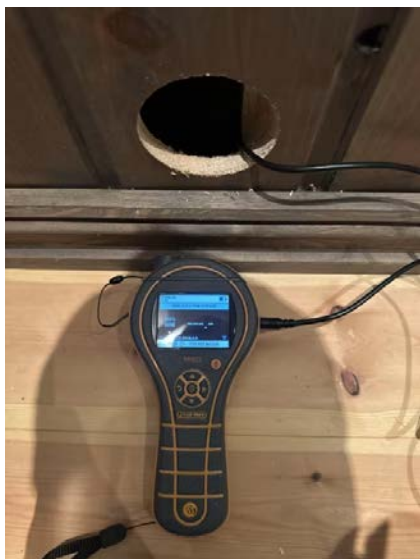
Det er foretatt hulltaking med 73 mm hullbør fra tilstøtende rom (soverom). Undersøkelsen viser ingen tegn til skader eller fukt i konstruksjonen.

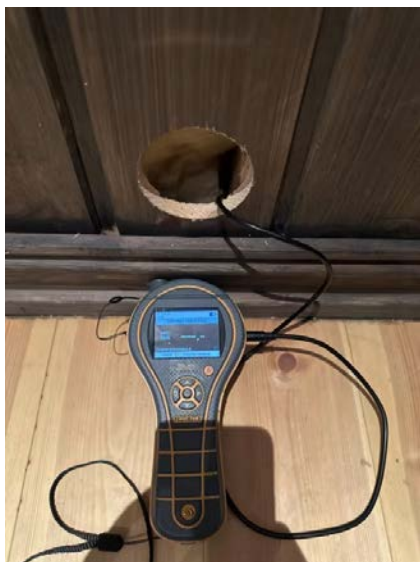
Det er foretatt hulltaking med 73 mm hullbør fra tilstøtende rom (soverom). Undersøkelsen viser ingen tegn til skader eller fukt i konstruksjonen.

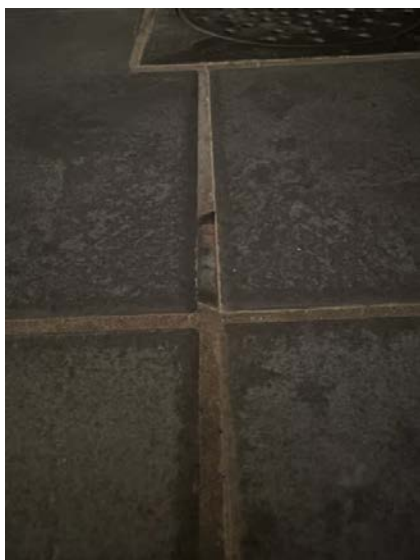
Det registreres riss / sprekker i flisfuger på gulv.

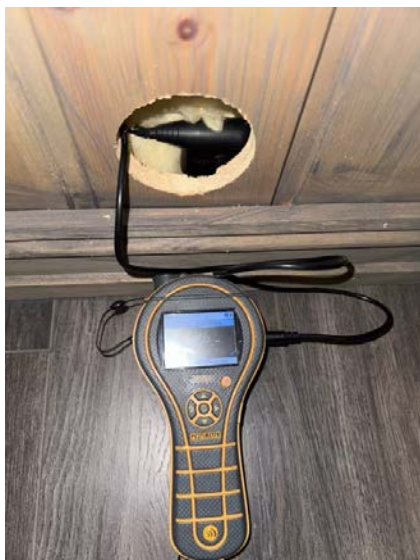
Det er foretatt hulltaking med 73 mm hullbor fra tilstøtende rom (soverom). Undersøkelsen viser ingen tegn til skader eller fukt i konstruksjonen.

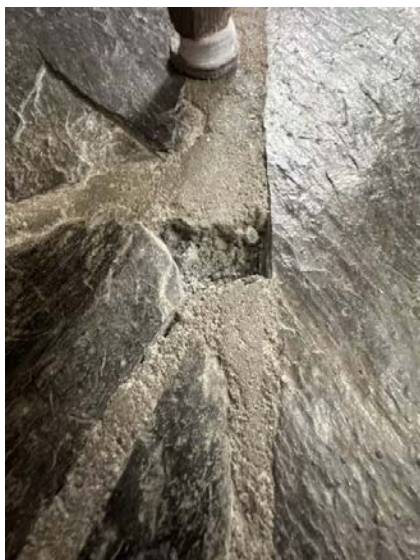
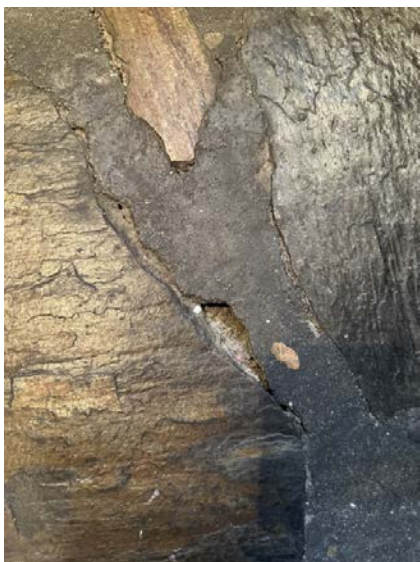
Det registreres riss / sprekker i flisfuger på gulv.

Løpende observasjoner anbefales da fliser med «bom» kan løsne over tid.

Normalt periodisk vedlikehold må påregnes.
