Tilstandsrapport

Leilighet

Revahjellane 67, 5261 INDRE ARNA

Befaringsdato: 05.12.2024

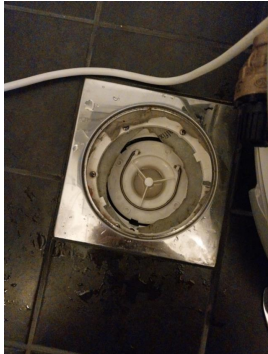
Klemring og membran er synlig i plastsluk.

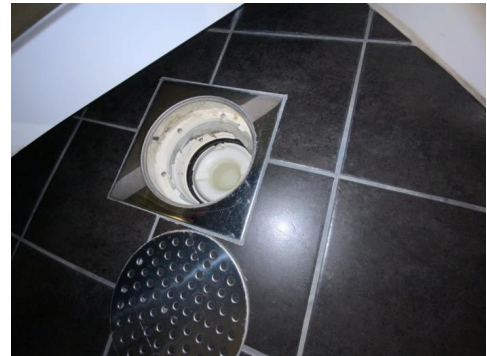
Klemring og membran er synlig i plastslukene.

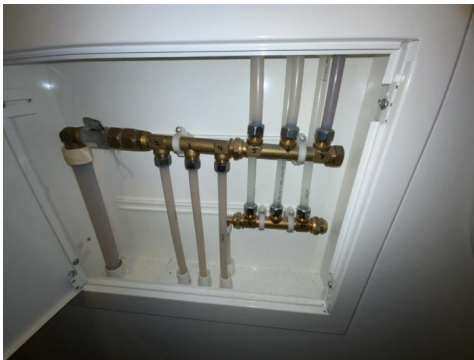
Vannledninger av rør-i-rør-utførelse.

Det ble ikke registrert lekkasje i rørfordelerskap.
Rørfordelerskapet bør kontrolleres regelmessig.
