# Tilstandsrapport

Fritidsbolig

Raudbergan 20 , 8960 VELFJORD

# gnr. 166, bnr. 45

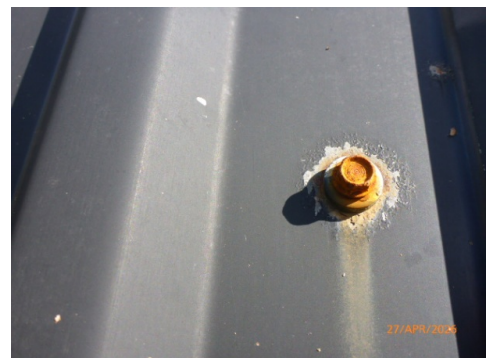
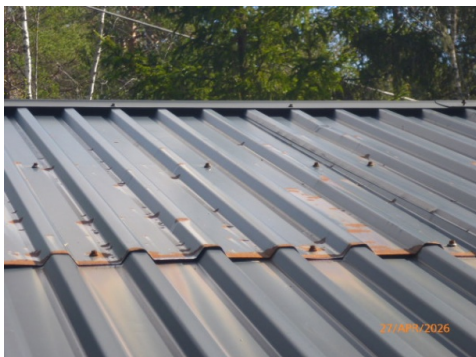
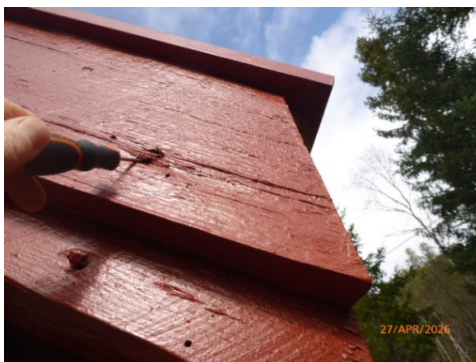
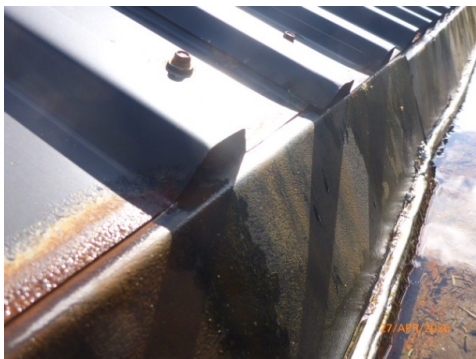
Det er stedvis noe rust på taktekke, kanter, skruer og omlegg.  
Det er råteskader på vindskier.  
Det mangler beslag på vannbord.  
Det er stedvis for lite overlegg på taktekke på spillblikket, noe som fører til fuktopptrekk bak takrenner og ned i kasser/på hengbord.  
Raftkasser på tilbygget er ikke montert.  
Det var ikke adkomst for kontroll av undertak, og undertak var ikke synlig i åpen kasse på tilbygget. Kontroll av undertak kunne derfor ikke gjennomføres uten å gjøre inngrep i konstruksjonen.

- Det er påvist skader eller avvik på selve taktekkingen.
- Mer enn halvparten av forventet brukstid er passert på taktekkingen.
- Mer enn halvparten av forventet brukstid er passert på undertak.

Det bør gjennomføres utbedring av rustskader på taktekke, kanter, skruer og omlegg for å forhindre videre korrosjon og lekkasjer.

Råteskader på vindskier må utbedres eller skiftes ut for å unngå ytterligere skade på takkonstruksjonen.

Manglende beslag på vannbord bør monteres for å hindre fuktskader.

For lite overlegg på taktekke ved spillblikket må utbedres for å forhindre fuktopptrekk bak takrenner og ned i kasser/hengbord.

Raftkasser på tilbygget bør monteres for å beskytte takkonstruksjonen mot fukt og skadedyr.

Undertaket bør kontrolleres nærmere av fagperson under sikre forhold, da manglende kontroll medfører usikkerhet om tilstanden og økt risiko for skjulte skader.

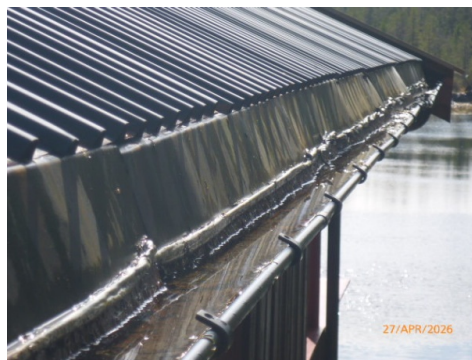
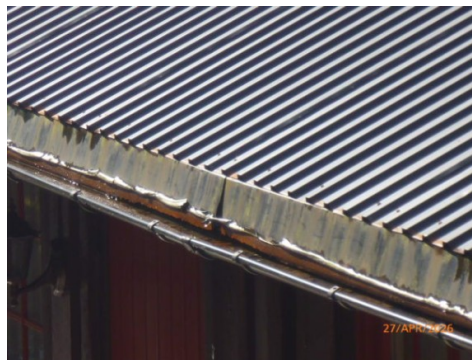
Det er lekkasje i takrenneskjøter både på vest- og østsiden.

Det er rust på spillblikk av metall.

Rengjøring av takrenner og nedløp samt tetting av lekkasjer i takrenner bør utføres for å sikre god vannavledning og forhindre fuktskader på bygningen.

Ved etablering av nytt taktekke må nye takrenner og nedløp monteres for å redusere risikoen for ytterligere skader, lekkasjer og følgeskader på konstruksjonen.

Skjevheter, deformasjoner og rust bør utbedres for å unngå redusert funksjon og økt vedlikeholdsbehov.

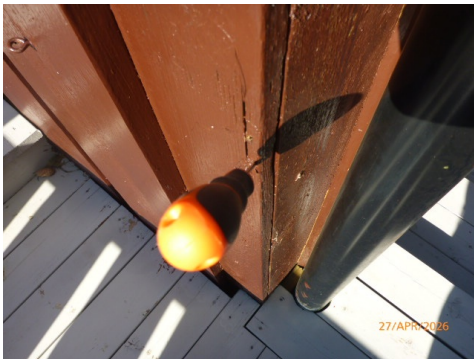
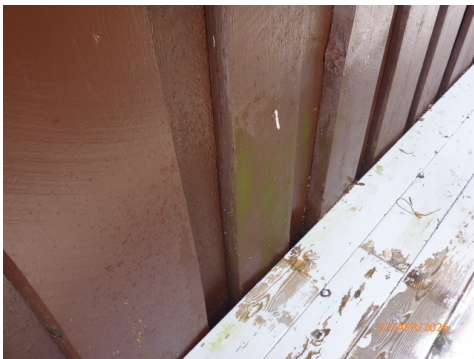
Vannsprut på vegg

- Det er påvist fuktskader i veggkonstruksjonen.
- Det er påvist spredte råteskader i bordkledningen.
- Bordkledning går stedvis nesten helt ned i terrenget.

På tilbygget er det stedvis liten avstand mellom kledning og terreng. lekkasje i takrennen ved hovedinngangen fører til oppfuktning av kledningen mot gulvet fra utsiden.

Det bør etableres tilstrekkelig avstand mellom kledning og terreng for å redusere risikoen for fuktskader og råte.

Lekkasje i takrenne ved hovedinngang må utbedres for å hindre videre oppfukning av kledning og underliggende konstruksjoner.

Deler av bordkledningen med råteskader bør skiftes ut, og det anbefales å kontrollere for eventuelle skjulte skader i veggkonstruksjonen.

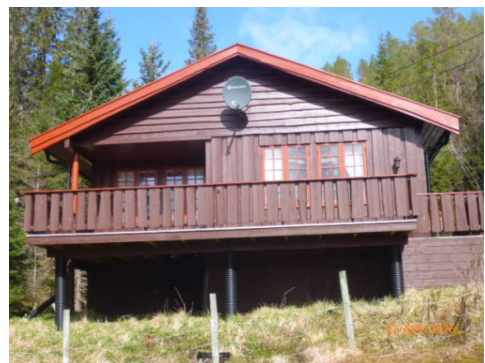
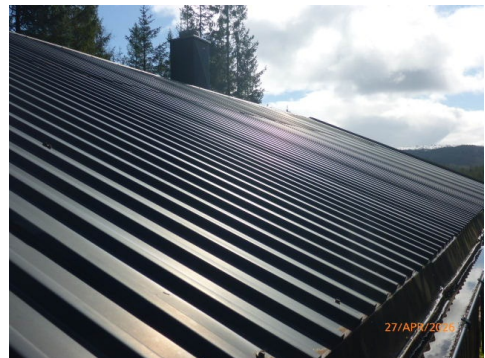
- Det er registrert symptom på aktivitet fra skadedyr.

Manglende inspeksjon medfører usikkerhet rundt tilstanden på loft og takkonstruksjon, noe som kan innebære skjulte skader eller pågående aktivitet fra skadedyr. Dette kan på sikt føre til svekkelse av konstruksjonen, fuktskader eller andre følgeskader dersom forholdene ikke avdekkes og utbedres.

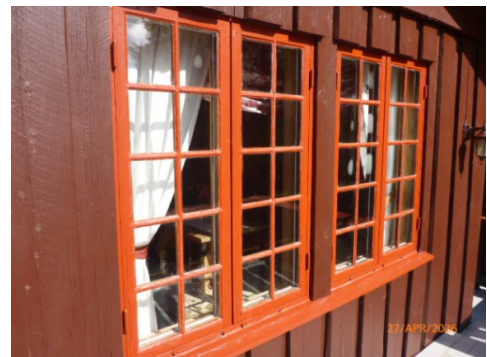
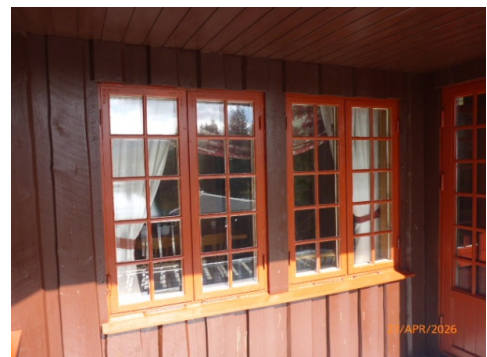
- Det er påvist avvik rundt innsetningsdetaljer.
- Det er påvist tegn på innvendig kondensering av enkelte vindusglass.

- Andre tiltak:
- Kondensering på enkelte glass har medført fuktskader i treverk som kan medføre utskiftningsbehov av enkelte vinduer.

Det bør monteres beslag på vannbord under vinduene og skadede vannbord bør utbedres eller skiftes for å hindre videre fuktskader.

Manglende eller feil utførte beslag og utilstrekkelig lufting rundt vinduer kan føre til økt fuktbelastning og skade på både vinduer og tilstøtende konstruksjoner. Tiltak bør iverksettes for å redusere denne risikoen.

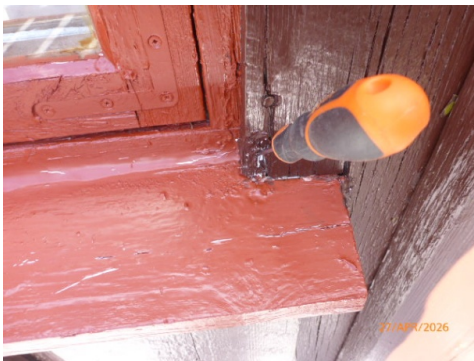
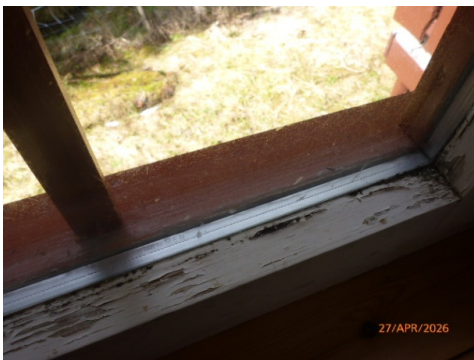
- Det er påvist avvik rundt innsetningsdetaljer.
- Det er påvist tegn på innvendig kondensering av enkelte vindusglass.

- Karmene i vinduer er slitte og det er sprekker i treverket.

Det er ikke beslag på vannbord under vinduene. Det er begynnende skader på enkelte vannbord. Det er stedvis noe kondensering mellom koblede glass, godt synlig på treverket.

Det bør monteres beslag på vannbord under vinduene for å hindre fuktskader på treverket.

Skader på vannbord bør utbedres for å forhindre videre forringelse og råte.

Tiltak mot kondensering mellom koblede glass bør vurderes, da dette kan føre til fuktskader og redusert levetid på vinduene.

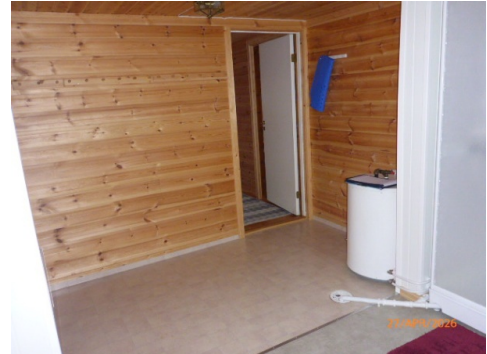
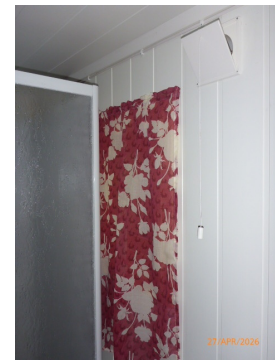
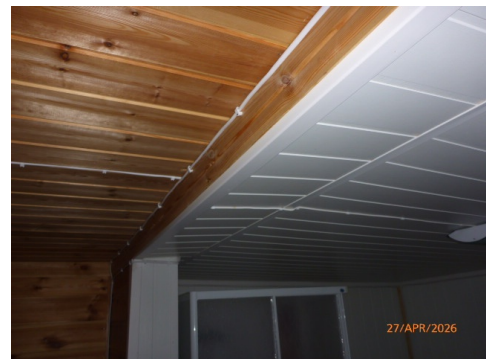
- Det er vindu/dør med ikke fuktbestandige materialer i våtsonen (ved vask, dusj, badekar, osv.), løsningen eller byggematerialet er uegnet.
- Det er uegnede materialer i våtsoner.

Veggene i våtsonene har ikke fuktbestandige overflater.

Det er ikke registrert skader på veggene.

Det må alltid benyttes tett dusjkabinett, og vannsøl fra skyllekar må unngås for å redusere risikoen for fuktskader på vegger med ikke fuktbestandige overflater.

Manglende fuktbestandige materialer i våtsoner øker risikoen for fuktskader, råte og soppdannelse, noe som kan medføre behov for omfattende utbedringer.

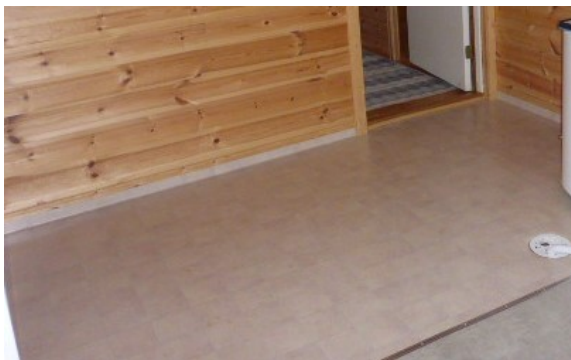
- Det er påvist avvik i fallforhold til sluk i forhold til krav i forskrift på byggetidspunktet.

- Et bad med manglende/reduert fall til sluk blir mindre funksjonelt og sikkert for brukeren. Dette kan medføre stående vann på gulvet, vann som ikke ledes effektivt til sluket, økt risiko for at vann renner ut av rommet og redusert sklisikkerhet på gulvet.

Det bør vurderes etablert fall. Bør sees i sammenheng med sluk og tettesjikt.

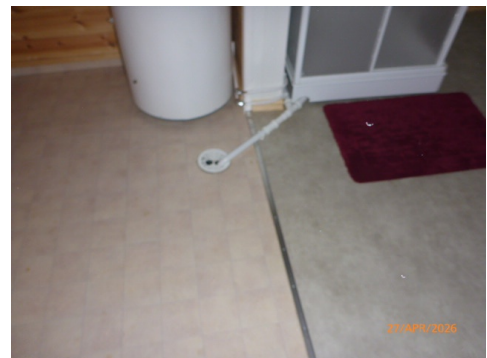
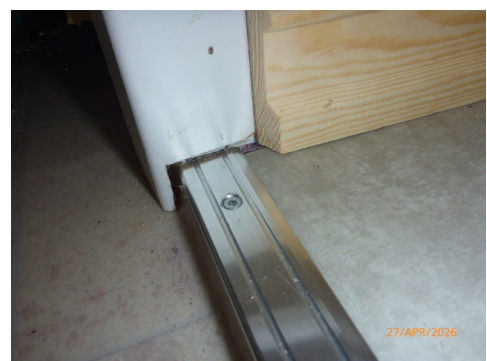
- Utettheter i tettesjiktet på våtrommet kan føre til fuktskader i bakenforliggende konstruksjoner dersom det ikke blir foretatt tiltak på våtrommets tettesjikt.

Manglende oppbrett og åpninger i belegget medfører risiko for fuktskader i underliggende konstruksjoner ved vannsøl på gulvet. Dette kan føre til råte, sopp og redusert levetid for våtrommet.

Om dette velges, må det etableres fall til sluket.

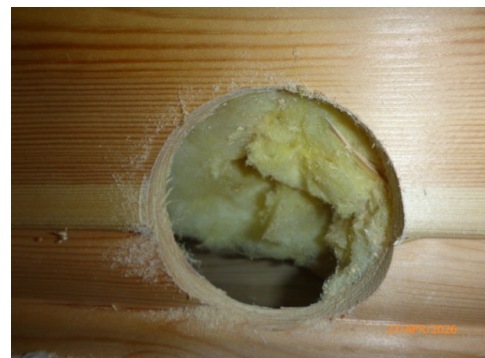
Hulltaking er foretatt uten å påvise unormale forhold. Hulltaking er foretatt fra soverom mot området ved bereder og dusjkabinett. Fuktquotemåling (vekt%) i konstruksjonen ble målt til 11,2%. Ved fuktsøk på gulv og vegg, er det ikke registrert forskjeller i ledeevne som kan indikere fukt fra bruk av våtrommet. Rommet har dog ikke vært i bruk over flere år.

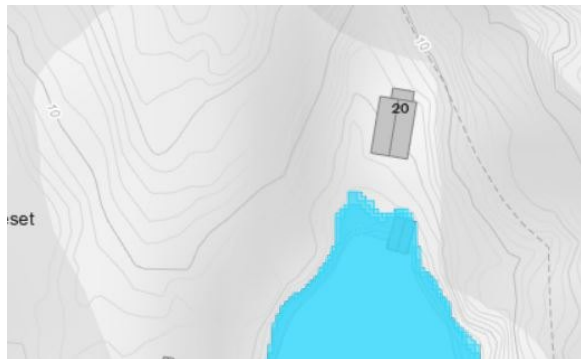
Stormflo naust

Naustet berøres av stormflo.
