Raudbergan 20, 8960 VELFJORD

**RAUDBERGAN | Hytte på 90 m<sup>2</sup> som inneholder bl.a. 3 soverom og sørvendt veranda | Nærhet til sjø og fjell | Naust på 26 m<sup>2</sup>**

# Tilstandsrapport

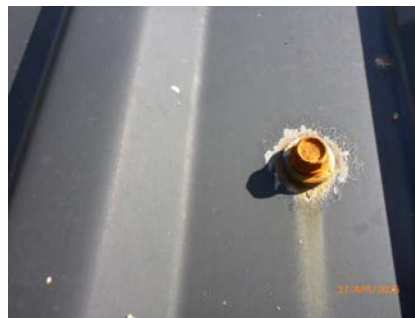
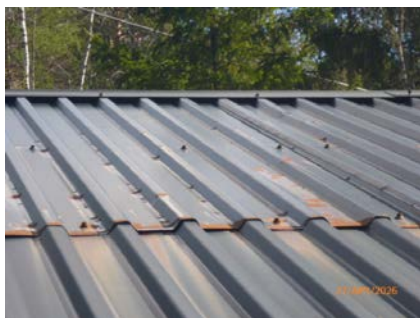
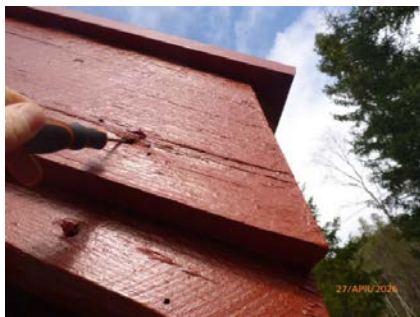
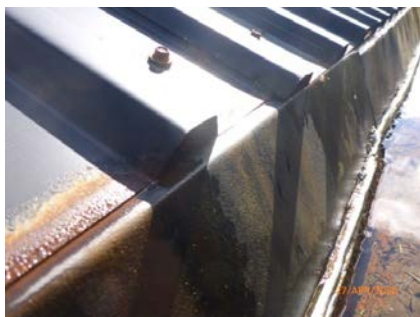
- Det er påvist skader eller avvik på selve taktekkingen.
- Mer enn halvparten av forventet brukstid er passert på taktekkingen.
- Mer enn halvparten av forventet brukstid er passert på undertak.

- Andre tiltak:
- Det må monteres snøfangere for å oppfylle byggeårets krav.

Rengjøring av takrenner og nedløp samt tetting av lekkasjer i takrenner bør utføres for å sikre god vannavledning og forhindre fuktskader på bygningen.

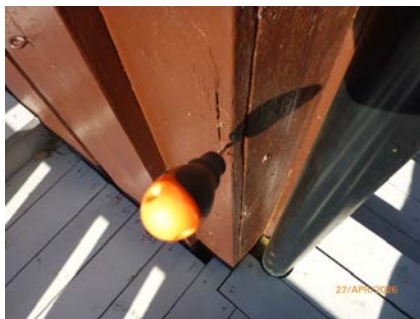
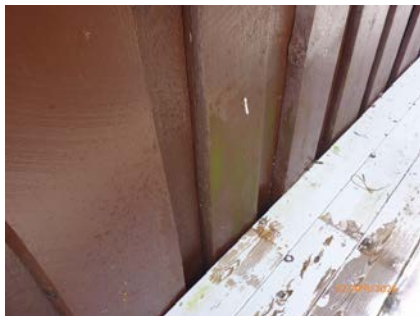
Konsekvensen av manglende utbedring er økt risiko for ytterligere fuktskader, råte og svekket konstruksjon.

Vannsprut på vegg

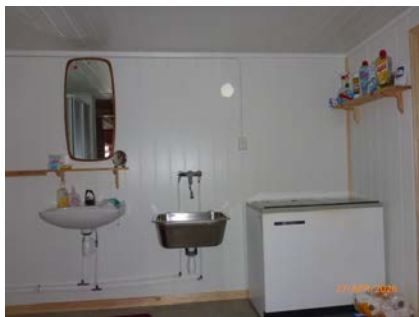
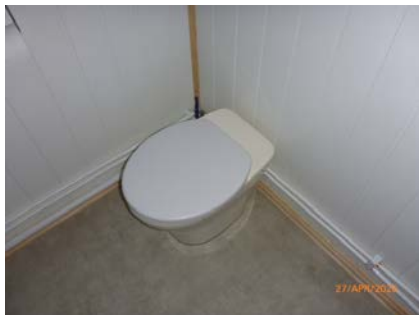
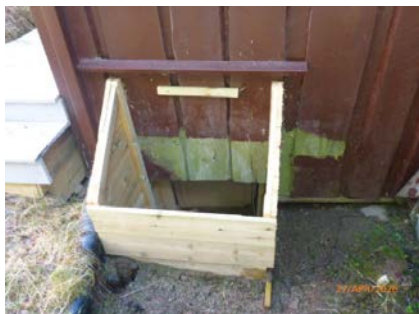
Til oppsamling under toalett
