# Tilstandsrapport

Fritidsbolig

Djupedalsvegen 27, 2933 REINLI

Befaringsdato: 04.02.2026

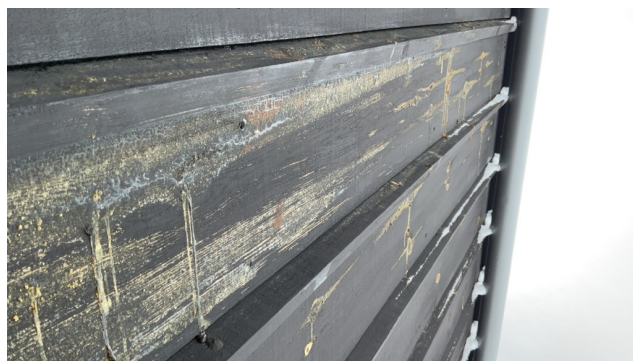
Yttervegger er i laftet tømmer, eldre tømmer som er tatt ned for å så satt opp likt med tilbygg, tilbygg/ombygd i bindingsverk kledd med liggende bordkledning. Under befaring ble det registrert avvik som utførende har utbedret og bildedokumentasjon er tilsendt.

Vedlikeholdsbehov av enkelte vegger med kvæutslag

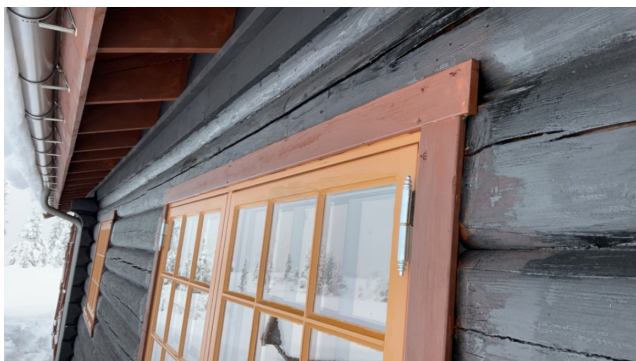
Manglende vannbrett/beslag på vindu over de eldste vinduene

Det bør monteres vannbrett eller beslag over de eldste vinduene for å hindre fuktinntrengning og redusere risikoen for fuktskader på vindusrammer og omkringliggende konstruksjon.

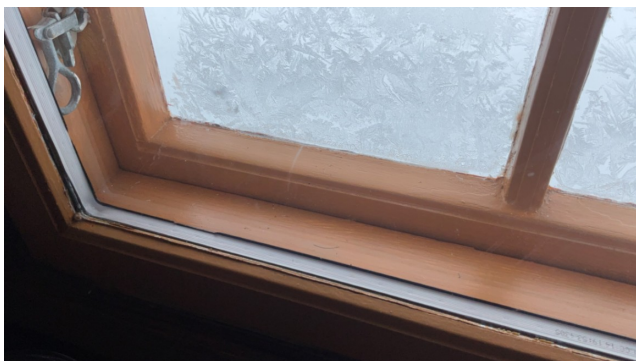
Må hensyntas alder på koblete vindu, montert innerglass i isolerglass innvendig

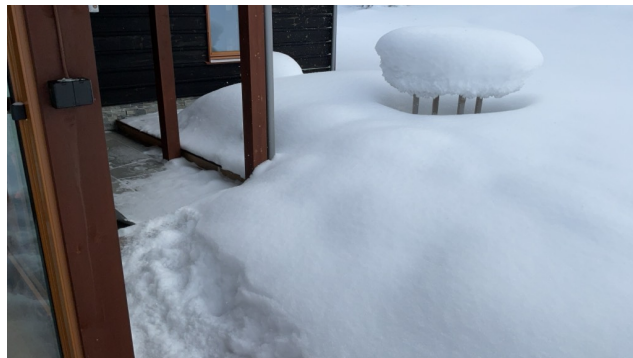
Terrasse er snødekket på befaring, tilstandsvurderingen og areal er derfor ikke mulig

- Det bør foretas nærmere undersøkelser av balkong/terrasser når den er snøfri.

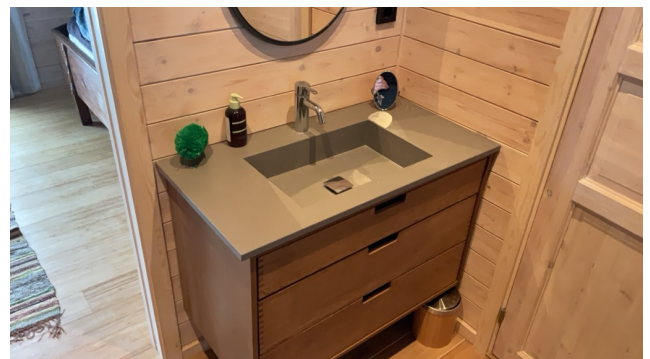
Det er ikke uvanlig på fritidsboliger at det benyttes behandlet trepanel, men avvik utifra krav i forskrift og ved videre bruk må dette hensyntas. Det er ikke fremlagt dokumentasjon der om det er prosjektert eller etablert tettesjikt bak trepanel er ikke kjent, men ikke synlig utifra gitt løsning.

Trepanel/uegnet materiale er plassert i det som ansees som våtsone jmf teknisk forskrift

Til tross for denne løsningen er lite egnet, indikerer fraværet av synlige skader at konstruksjonen foreløpig tåler belastningen. Det anbefales likevel å overvåke tilstanden nøye og vurdere utbedringer for å forebygge potensielle fremtidige problemer på membran/tettesjikt vegger, spesielt med tanke på utettheter ved overgang mellom dusj og dusjdører/vegg, samt lav høyde på tettesjikt langs trepanel.

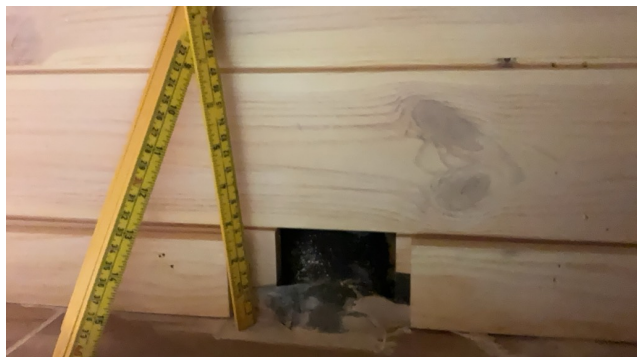
Det er ført tettesjikt/membranduk opp langs vegg, kun på 3 cm der krav er 5 cm

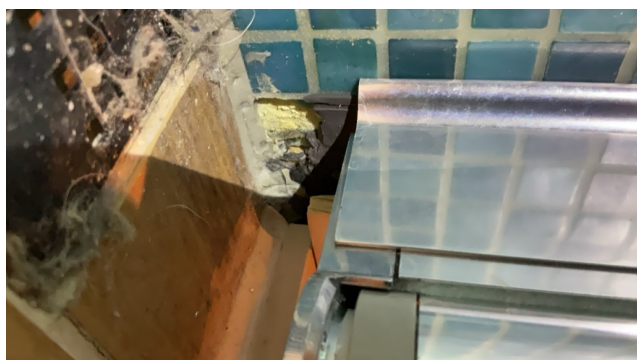
Det er fra dusj registrert utettheter overgang dusj mot dusjdører/vegg

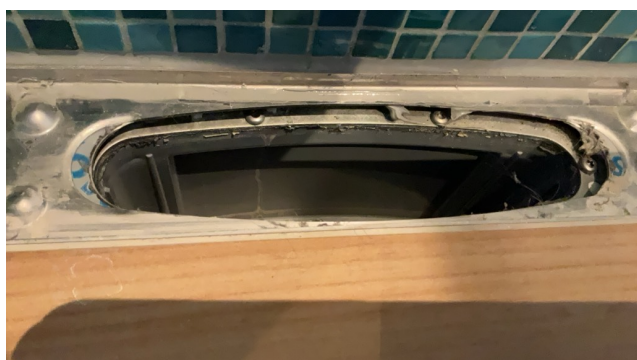
Fra sluk ble det registrert slukmansjett under klemring

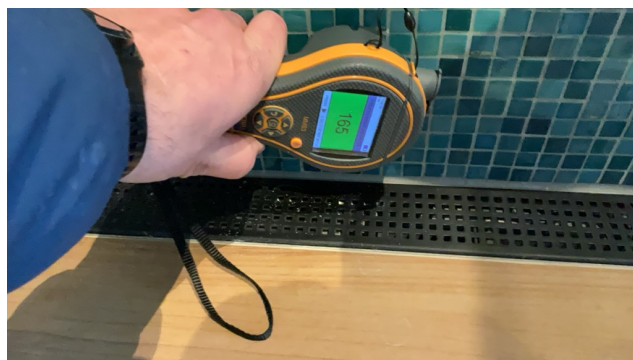
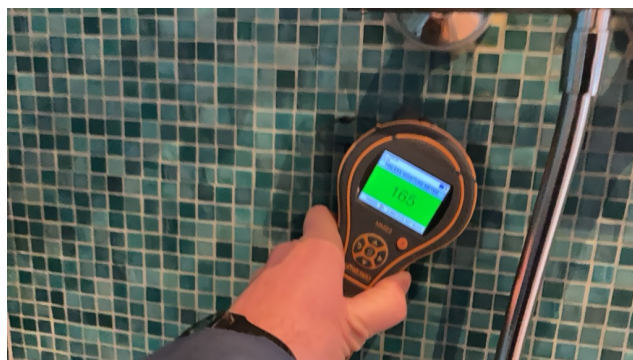
Ved fuktmåletaking av overflatesøk i dusj var det ikke fuktutslag

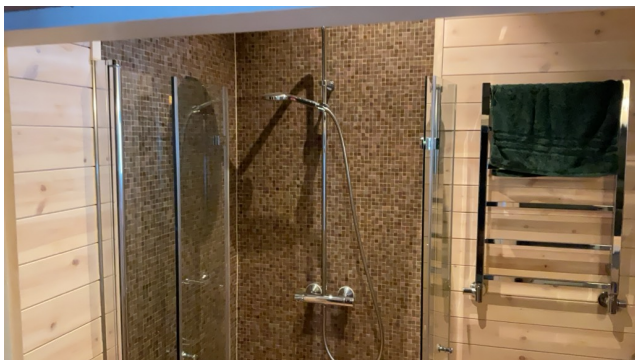
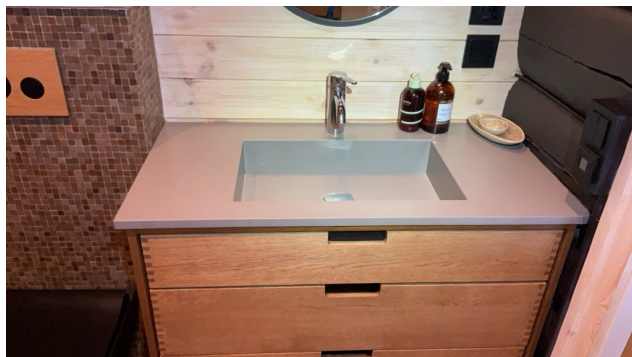
Det er ikke uvanlig på fritidsboliger at det benyttes behandlet trepanel, men avvik utifra krav i forskrift og ved videre bruk må dette hensyntas.

Trepanel/uegnet materiale er plassert i det som ansees som våtsone jmf teknisk forskrift

Til tross for denne løsningen er lite egnet med trepanel inntil dusj og ved servant, indikerer fraværet av synlige skader at konstruksjonen foreløpig tåler belastningen. Det anbefales likevel å overvåke tilstanden nøye og vurdere utbedringer for å forebygge potensielle fremtidige problemer på membran/tettesjikt vegger.

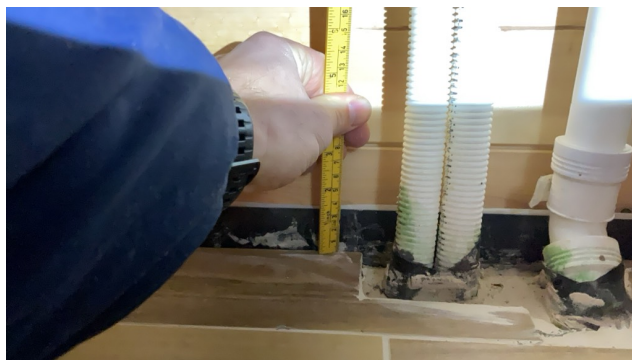
Oppbrett på oppmot 4 cm, krav er 5 cm

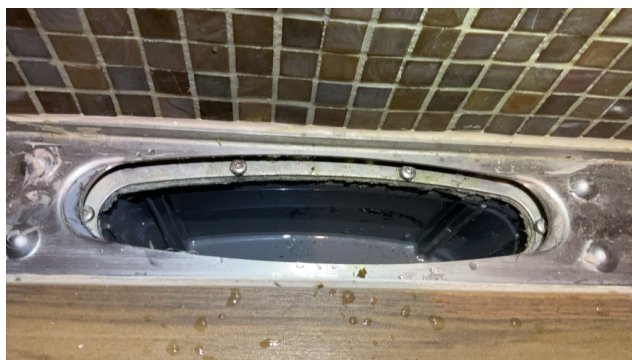
Fra sluk ble det registrert tettesjikt under klemring

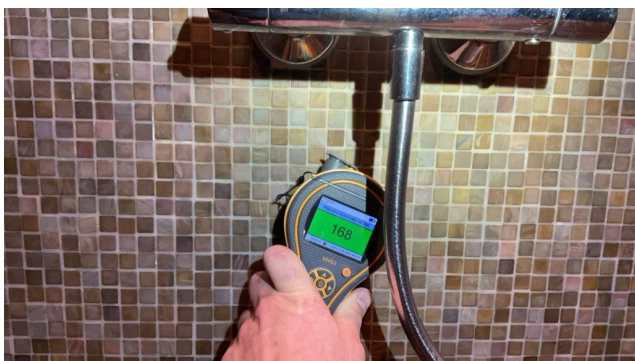
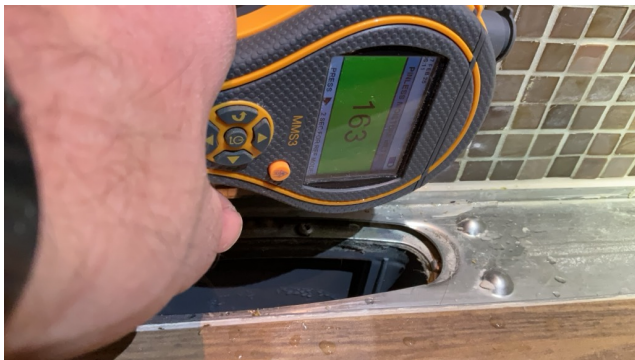
Ved fuktmåletaking av overflatesøk i dusj var det ikke fuktutslag

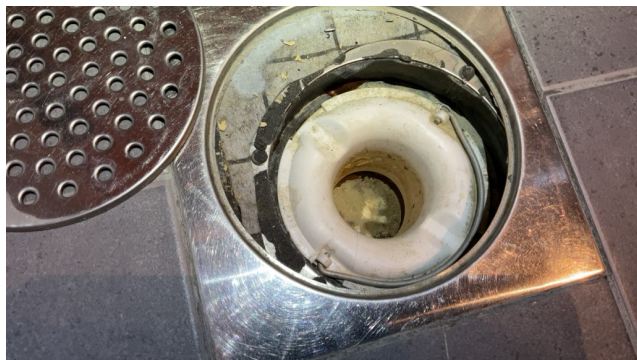
Synlig tettesjikt under klemring
