# Tilstandsrapport

Boligbygg med flere boenheter

Hans Lossius gate 23, 6507 KRISTIANSUND N

Befaringsdato: 06.09.2024

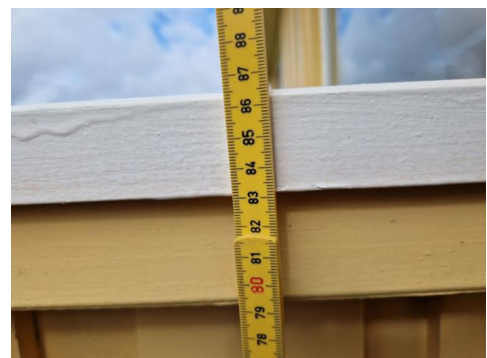
### Vurdering av avvik:

- Det er ikke krav om utbedring av rekkverkshøyde opp til dagens forskriftskrav.

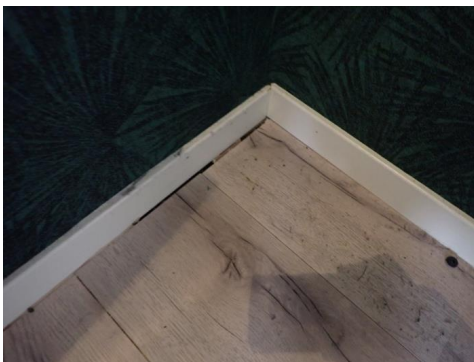
## Vurdering av avvik:

- Det er påvist andre avvik:

Det bør monteres bredere lister.

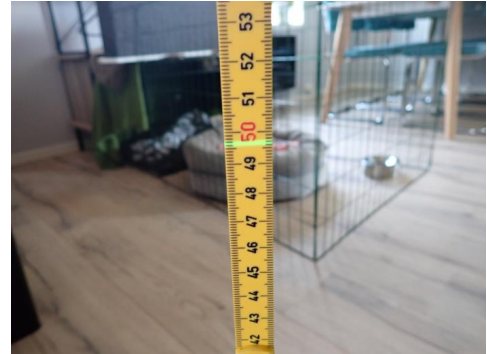
### ! TG 2 Etasjeskille/gulv mot grunn

- Målt høydeforskjell på mellom 10 - 20 mm innenfor en lengde på 2 meter. Tilstandsgrad 2 gis med bakgrunn i standardens krav til godkjente måleavvik.

- For å få tilstandsgrad 0 eller 1 må høydeforskjeller rettes opp. Det vil imidlertid sjelden være økonomisk rasjonelt som et enkeltstående tiltak i en bolig som dette. Dersom boligen en gang skal renoveres, kan man vurdere slike tiltak.

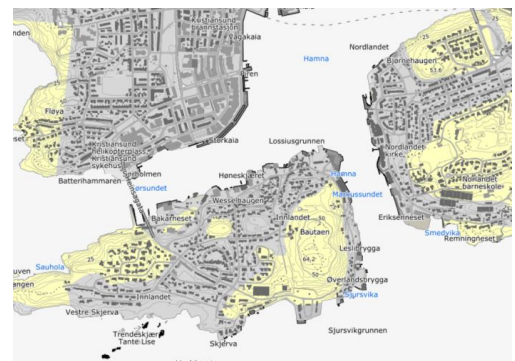
### ! TG 2 Radon

Ifølge Nasjonalt aktsomhetskart for radon (Direktoratet for strålevern og atomtryggleik) har området usikker forekomst av radon. Det foreligger ikke målerapport.

- Det bør gjennomføres radonmålinger.

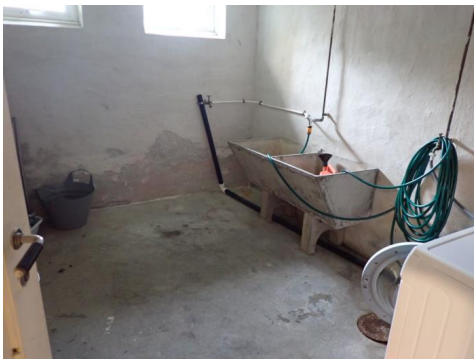
## Rom Under Terreng

- Det er påvist indikasjoner på noe fuktgjennomtrenging i kjellergulv.

Det anbefales at kjellerboder er godt luftet og har åpne mur konstruksjoner.

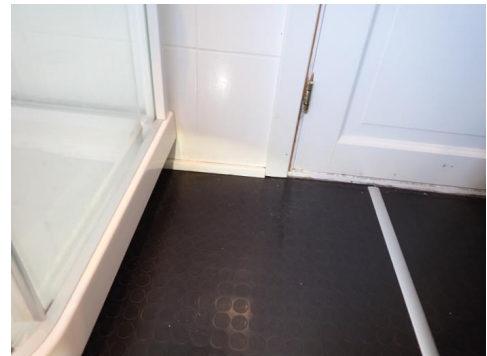
## Innvendige dører

- Det er påvist avvik som tilsier at det bør foretas tiltak på enkelte dører.

Ved eventuelt stående vann over flis må belegget tas ut for å tørke gulvet.

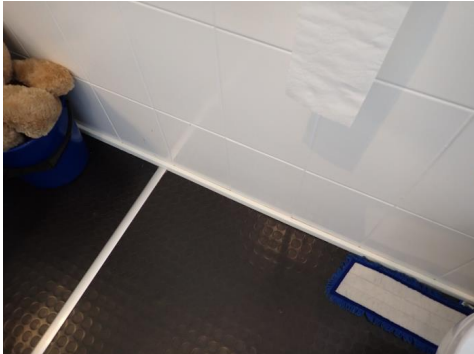
## Overflater vegger og himling

- Det er påvist at gulvoverflaten har sprekker.
- Det er påvist at høydeforskjell fra topp slukrist til gulv/synlig topp membran ved dørterskel er mindre enn 25 mm.

- Våtrommet fungerer med dette avviket.

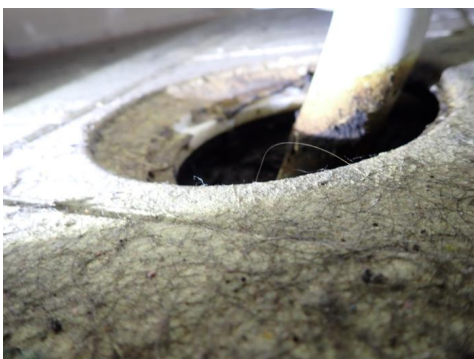
### Sluk, membran og tettesjikt

- Det er påvist mangelfull/feil utførelse rundt rørgjennomføringer e.l. som gir fare for fukt i konstruksjonen i våtsone.
- Det er rundt sluk påvist en ikke-fagmessig utførelse av membran/tettesjikt/klemring.
- Mer enn halvparten av forventet brukstid er passert på membranløsningen.
- Mer enn halvparten av forventet brukstid er passert på slukløsningen.

- Løsningen/utførelsen rundt rørgjennomføringer gir fare for fukt inn i konstruksjoner.
- Overvåk tilstanden jevnlig. For å få tilstandsgrad 0 eller 1 må tettesjiktet skiftes ut, men tidspunktet for når dette er nødvendig er vanskelig å si noe om.

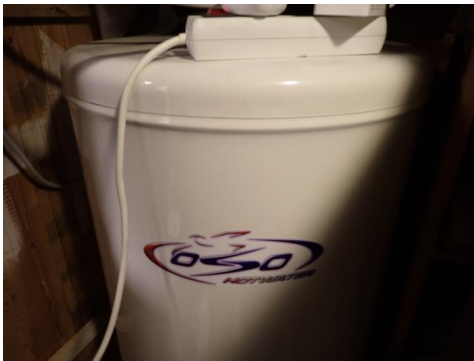
#### ! TG 2 Varmtvannstank

Leiligheten er utstyrt med en OSO varmtvannsbereider på ca 200 liter.

- Det er ikke behov for utbedringstiltak siden tanken fungerer i dag, men ut ifra alder kan skader plutselig oppstå på eldre tanker.
- Det bør etableres tilfredsstillende el-tilkobling etter gjeldende forskrift.

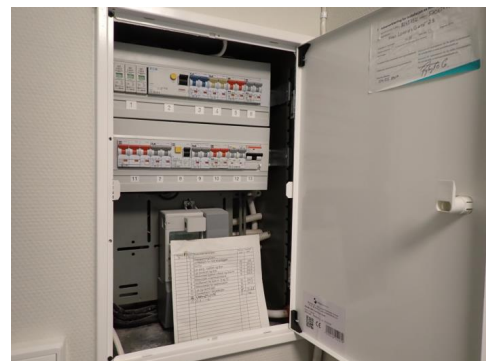
## ! TG 2 Elektrisk anlegg

Merkt: Det er eiers plikt å sørge for at det elektriske anlegget til enhver tid er godkjent. Det er ikke opplyst om pålegg, funksjonsfeil eller mangler ved anlegget. Stikk i gang mangler plastdeksel. Sikringssskap har ikke inndekning rundt sikringer.

På generelt grunnlag anbefaler DSB(Direktoratet for Sikkerhet- og Beredskap) kontroll av EL anlegg hvert 5. år. Egen kontroll av el.takstmann anbefales. Det er kun foretatt en enkel visuell kontroll av de enkelt tilgjengelige deler av det elektriske anlegget. Det foreligger ikke samsvarserklæring for hele anlegget.
