# Tilstandsrapport

Enebolig

Esten Ressems veg 12, 7790 MALM

Befaringsdato: 05.12.2025

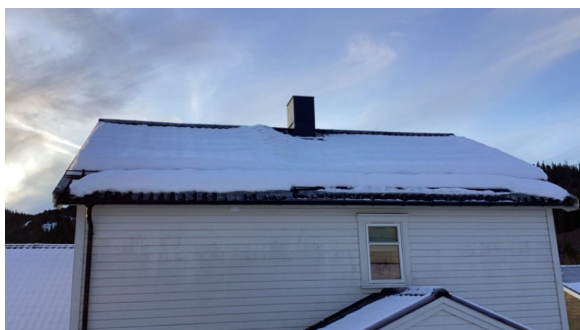
Siden taket (takkonstruksjon, taktekking og skorstein) kun er observert fra bakkenivå, er vurderingen begrenset av dette. Det er ikke sikkerhetsmessig forsvarlig å bevege seg ut på taket. Selv om det ikke er avdekket skader under befaringen, betyr ikke dette at det ikke foreligger skader som en besiktigelse på taket kan avdekke.

Evt. skader som bulker, mose mm. er ikke mulig å kontrollere.

Nærmere undersøkelser anbefales.

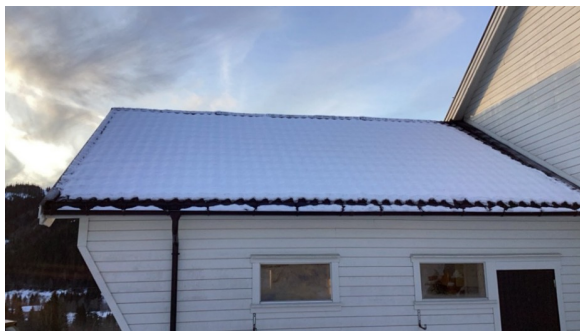
- Det må monteres snøfangere for å oppfylle byggeårets krav.

Kostnadsestimat: 20 000 - 100 000

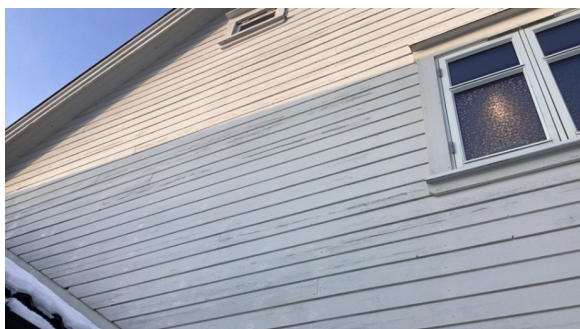
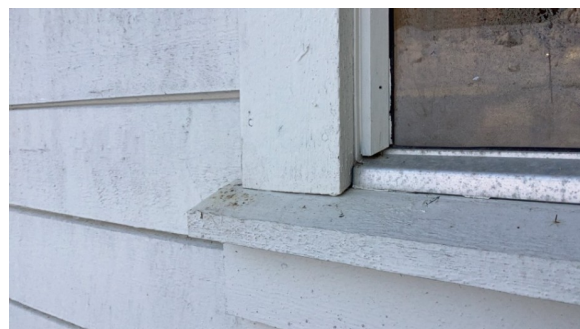
## Veggkonstruksjon

Registrert noe tørkesprekker i kledningen.

Enkelte omrammingsbord er ført ned på vannbrett, øker faren for fuktopptrekk.

- Uten tilstrekkelig lufting bak bordkledningen kan fuktighet som trenger inn bak bordene eller gjennom veggen innenfra ikke tørke opp. Dette skaper ideelle forhold for råtesopp og muggvekst.

Fortløpende vedlikehold og lokale utbedringer.

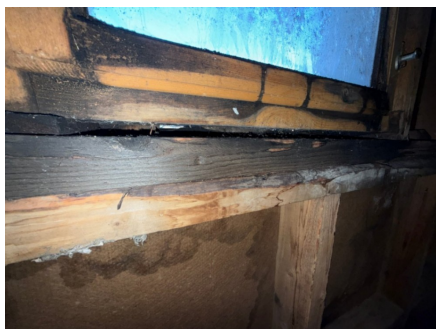
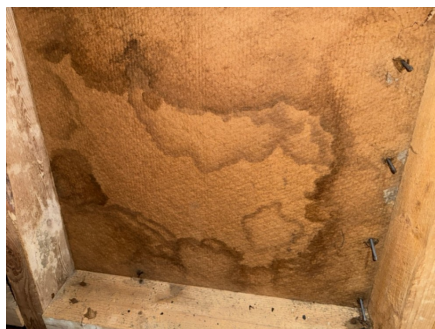
## Takkonstruksjon/Loft

Registrert fuktmerker på sperrer og asfaltplater i gavlvegger, punktering av asfaltplater. Stedvis lite lufting langs raft, øker faren for kondensering. Misfarginger og fuktmerker på trevirke rundt vinduer. Kondensmerker rundt avsluttet kloakklufting.

Piggmålinger i sperrer og taktro viser forhøyede verdier opp mot 18%. Dette betraktes som fuktig trevirke.

Lokale utbedringer og jevnlig kontroll.

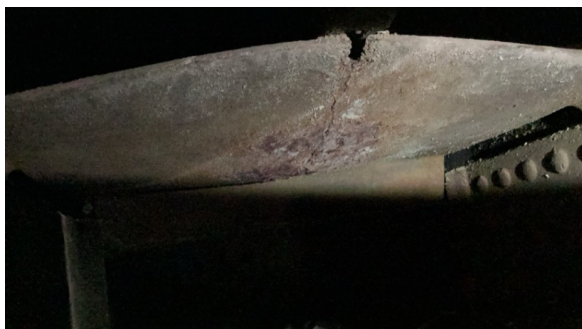
Registrert sprekk i plate inne i ovnen.

- Tidspunkt for piperehabilitering nærmer seg.

Skifte av plate i ovn.

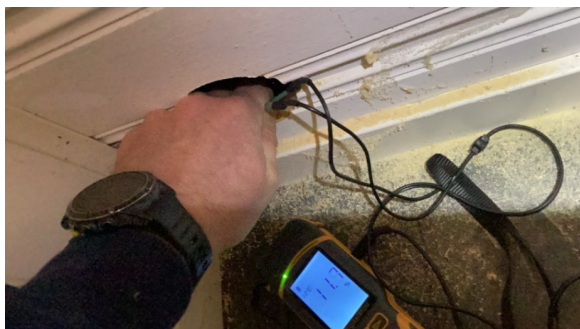
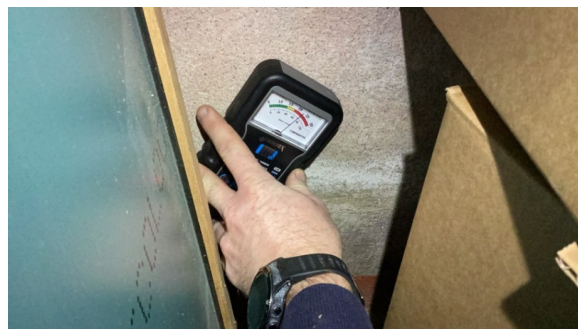
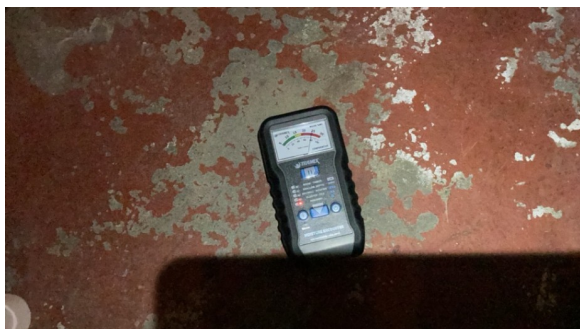
## TG 2 Rom Under Terreng

Utslag ved fuktsøk på fritt eksponerte betong overflater. Registrert saltutslag og avskallinger med fuktskjolder på vegg/gulv. Utførede og kledd yttervegger i kjellere er erfaringsmessig en risikokonstruksjon, ofte beheftet med skjulte skader. Ved søk med kapasitiv fuktmåler på utforet vegg under trapp ble det registrert forhøyede fuktverdier.

Ved søk med kapasitiv fuktindikator ble det registrert forhøyede fuktverdier på fritt eksponerte murvegger og gulv. På den tiden huset ble bygd, var det ikke vanlig med fuktsikring mot grunnen. Jordfukt vil derfor trenge inn.

Med en risikokonstruksjon menes at selv om det visuelt og eventuelt med bruk av enklere former for fuktsøkerinstrumenter / fuktindikasjonsinstrumenter ikke er synlige skader, kan konstruksjonen eller omkringliggende områder likevel være påført skader. Årsaken er at det er svært små marginer for at skader oppstår. Tilstandsgrad settes ihht. bemerkede forhold og risikokonstruksjon.

Konsentrerte fuktskjolder kan tyde på lekkasjer gjennom kapillærbrytende sjikt på utsiden av veggen. Manglende fuktsikring eller gjengrodde dremsmasser og tett dremsledning kan gi fuktskader på store deler av veggen. Symptomer er saltutslag, avskalling og blærer på nedre delen av veggen. Fuktskader nederst på veggen kan også skyldes kapillærtransport av fukt gjennom fundament som står i kontakt med fuktig byggegrunn. Fortløpende observasjoner og jevnlig kontroll anbefales.

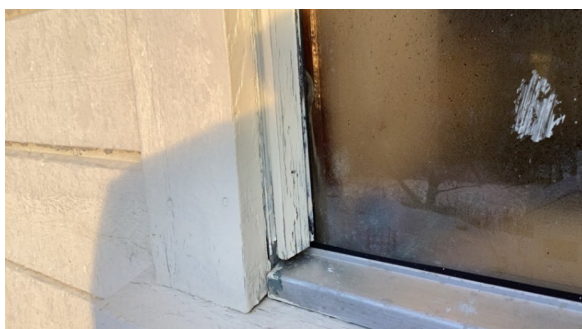
## TG 2 Andre innvendige forhold

Registrert noe oppsprekking og avskalling på utvendige klemplister til vindu.

Løpende vedlikehold og lokale utbedringer.

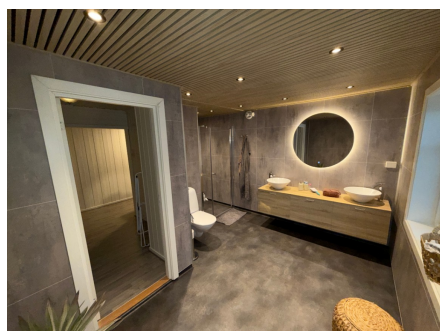
- Det er mulighet for at det kan forekomme vannlekkasje på våtrommet hvor vann ikke vil gå til sluk.
- Det er påvist avvik i fallforhold til sluk i forhold til krav i forskrift på byggetidspunktet.

Det er ikke tilstrekkelig lokalt fall rundt sluk. Området ca. 30 cm ut fra sluk har motfall fra sluk og ut i rommet hvor resten av gulvet er tilnærmet flatt. Ved en evt. lekkasje fra vanninstallasjoner vil vann bygge seg opp på gulvet før det etterhvert ledes til sluk.

- Til tross for avviket i fall/høydeforskjell til sluk, vil gulvet fortsatt kunne lede vann mot sluket, men med redusert effektivitet. Dette kan potensielt øke risikoen for vannansamling i enkelte områder av badet.

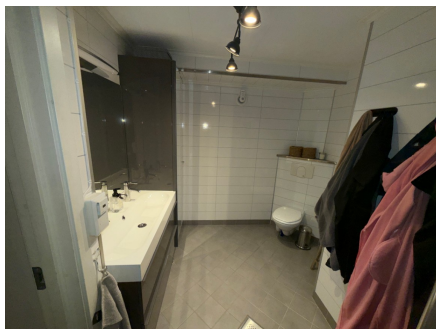
Registrer stedvis løse plater i hjørner, manglende bruk av bunnlist for plater. Glippe mellom platekant og sokkelflis, utsatt for fukteksposering.

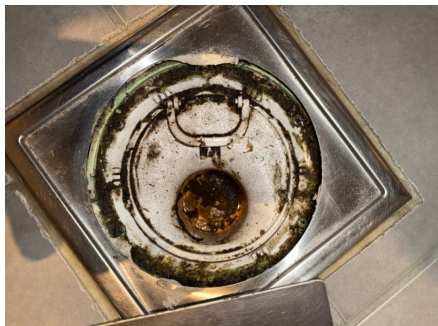
- Det er påvist avvik i fallforhold til sluk i forhold til krav i forskrift på byggetidspunktet.

Registrert stedvis oppsprekking i fuge mellom sokkelflis og gulv, utsatt for fukteksponering bak flis.

- Til tross for avviket i fall/høydeforskjell til sluk, vil gulvet fortsatt kunne lede vann mot sluket, men med redusert effektivitet. Dette kan potensielt øke risikoen for vannansamling i enkelte områder av badet.
- Et bad med manglende/ redusert fall til sluk blir mindre funksjonelt og sikkert for brukeren. Dette kan medføre stående vann på gulvet, vann som ikke ledes effektivt til sluket, økt risiko for at vann renner ut av rommet og redusert sklisikkerhet på gulvet.

- Ved utettheter i membran/tettesjikt er det høy risiko for at vann trenger gjennom konstruksjonene og kan medføre fuktskader.

Nærmere undersøkelser anbefales.

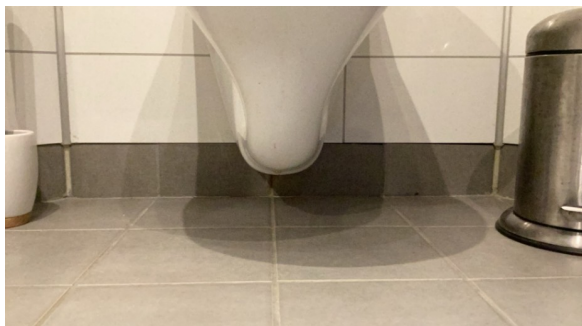
- Det er ikke påvist tilfredsstillende løsning for å synliggjøre lekkasje fra innebygget sisterner.

- Det må gjøres tiltak for å lukke avviket.
- Uten dreneringsløsning/lekkasjesikring kan lekkasjer pågå over lang tid uten å bli oppdaget. Dette kan føre til omfattende fuktskader i omkringliggende byggematerialer.

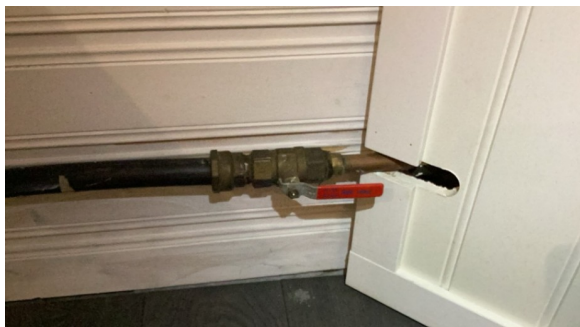
- Det er ikke behov for utbedringstiltak siden anlegget fungerer i dag, men ut ifra alder kan skader plutselig oppstå på eldre anlegg.

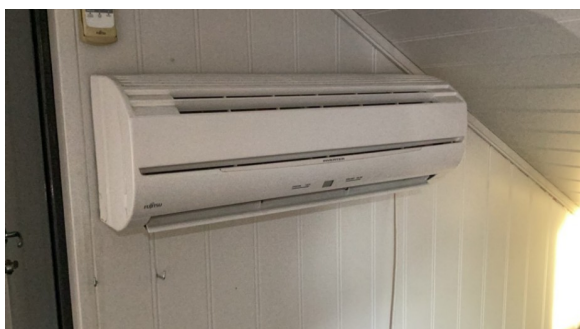
- Det er ikke behov for utbedringstiltak siden varmesentralen fungerer i dag, men ut ifra alder kan skader plutselig oppstå på eldre anlegg.

Service anbefales.
