Esten Ressems veg 12, 7790 MALM

**Innholdsrik enebolig med romslig tomt. 4 soverom I 2 bad I Dobbel garasje I Takoverbygd uteplass I Bra opparbeidet tomt**

Befaringsdato: 05.12.2025

# Tilstandsrapport

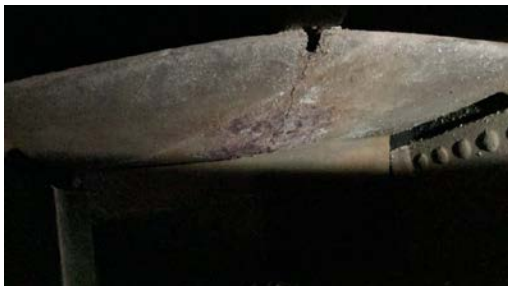
Utslag ved fuktsøk på fritt eksponerte betong overflater. Registrert saltutslag og avskallinger med fuktskjolder på vegg/gulv.

Utforede og kledd yttervegger i kjellere er erfaringsmessig en risikokonstruksjon, ofte beheftet med skjulte skader. Ved søk med kapasitiv fuktmåler på utforet vegg under trapp ble det registrert forhøyede fuktverdier.

Ved søk med kapasitiv fuktindikator ble det registrert forhøyede fuktverdier på fritt eksponerte murvegger og gulv. På den tiden huset ble bygd, var det ikke vanlig med fuktsikring mot grunnen. Jordfukt vil derfor trenge inn.

## 📌 TG 2 Rom Under Terreng

Konsentrerte fuktskjolder kan tyde på lekkasjer gjennom kapillærbrytende sjikt på utsiden av veggen. Manglende fuktsikring eller gjengrodde dremsmasser og tett dremsledning kan gi fuktskader på store deler av veggen. Symptomer er saltutslag, avskalling og blærer på nedre delen av veggen. Fuktskader nederst på veggen kan også skyldes kapillærtransport av fukt gjennom fundament som står i kontakt med fuktig byggegrunn. Fortløpende observasjoner og jevnlig kontroll anbefales.

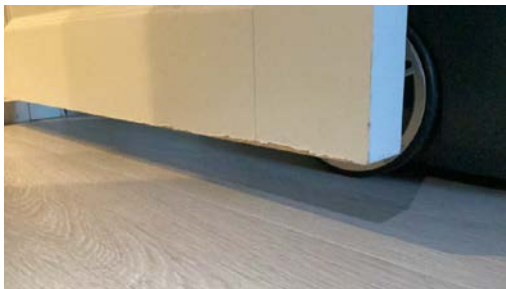
## TG 2 Andre innvendige forhold

Garasje

Løpende vedlikehold og lokale utbedringer.
