Esten Ressems veg 12, 7790 MALM

**Innholdsrik enebolig med romslig tomt. 4 soverom I 2 bad I Dobbel garasje I Takoverbygd uteplass I Bra opparbeidet tomt**

| Tilstandsrapport ..... | 41 |

Befaringsdato: 05.12.2025

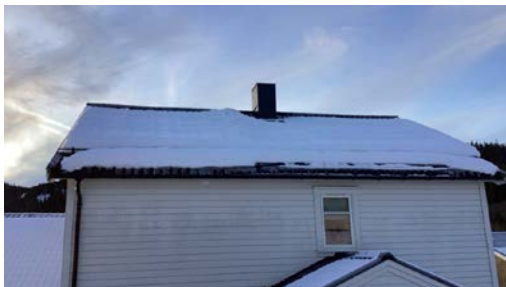
Bemerkes om at tekking er besiktiget fra bakkenivå med de begrensninger dette medfører. Siden taket (takkonstruksjon, taktekking og skorstein) kun er observert fra bakkenivå, er vurderingen begrenset av dette. Det er ikke sikkerhetsmessig forsvarlig å bevege seg ut på taket. Selv om det ikke er avdekket skader under befaringen, betyr ikke dette at det ikke foreligger skader som en besiktigelse på taket kan avdekke. Vær oppmerksom på denne risikoen. En undersøkelse av taket kan utføres av en fagperson under tilstrekkelige sikkerhetsforhold.

Taktekkingen er utelukkende vurdert ut ifra alder. Evt. skader som bulker, mose mm. er ikke mulig å kontrollere. Nærmere undersøkelser anbefales.

Takrenner og nedløp er av plastbelagt metall. Heldekkende pipebeslag over tak. Tak, renner, nedløpsrør og takbeslag, er vurdert fra bakkenivå.

- Det må monteres snøfangere for å oppfylle byggeårets krav.

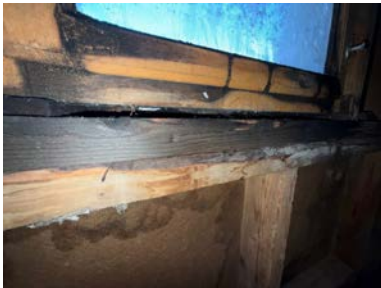
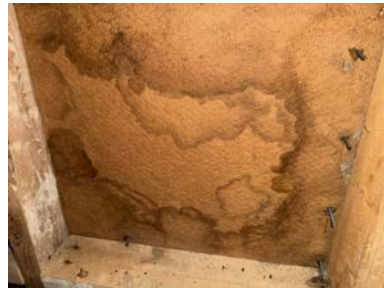
## ! TG 3 Vinduer - 2

Det er registrert påkjent trevirke med avskallinger, oppsprekninger, misfarginger og fuktskader i vinduer på kaldloft.

Vinduer av eldre koblaglass på kaldloft.

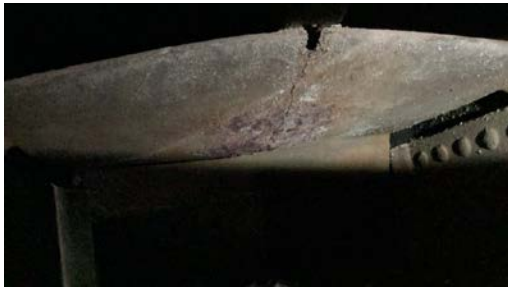
Registrert sprekk i plate inne i ovnen.

Skifte av plate i ovn.

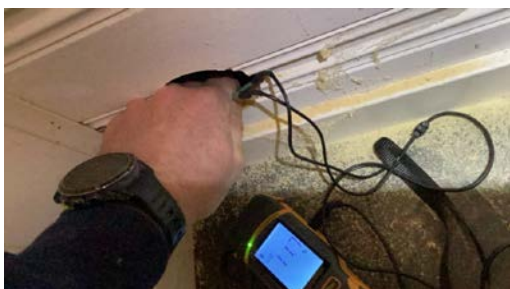
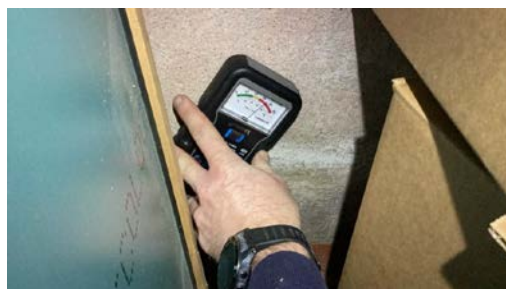
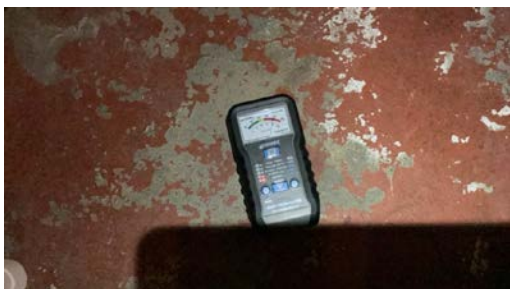
## **TG 2** Rom Under Terreng

Utslag ved fuktsøk på fritt eksponerte betong overflater. Registrert saltutslag og avskallinger med fuktskjolder på vegg/gulv.

Utforede og kledd yttervegger i kjellere er erfaringsmessig en risikokonstruksjon, ofte beheftet med skjulte skader. Ved søk med kapasitiv fuktmåler på utforet vegg under trapp ble det registrert forhøyede fuktverdier.

Ved søk med kapasitiv fuktindikator ble det registrert forhøyede fuktverdier på fritt eksponerte murvegger og gulv. På den tiden huset ble bygd, var det ikke vanlig med fuktsikring mot grunnen. Jordfukt vil derfor trenge inn.

Konsentrerte fuktskjolder kan tyde på lekkasjer gjennom kapillærbrytende sjikt på utsiden av veggen. Manglende fuktsikring eller gjengrodde dremsmasser og tett dremsledning kan gi fuktskader på store deler av veggen. Symptomer er saltutslag, avskalling og blærer på nedre delen av veggen. Fuktskader nederst på veggen kan også skyldes kapillærtransport av fukt gjennom fundament som står i kontakt med fuktig byggegrunn. Fortløpende observasjoner og jevnlig kontroll anbefales.

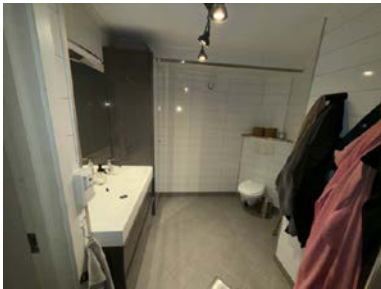
## 1. ETASJE > BAD

Registrer stedvis løse plater i hjørner, manglende bruk av bunnlist for plater. Glippe mellom platekant og sokkelflis, utsatt for fukteksponering.

### TG 2 Overflater vegger og himling

- Ved utettheter i membran/tettesjikt er det høy risiko for at vann trenger gjennom konstruksjonene og kan medføre fuktskader.

Nærmere undersøkelser anbefales.

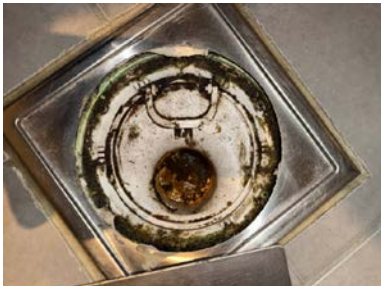
## 1. ETASJE > BAD

Vurdering av avvik:  
Det er ikke påvist tilfredsstillende løsning for å synliggjøre lekkasje fra innebygget sisterne.

### TG 2 Sanitærutstyr og innredning

- Det må gjøres tiltak for å lukke avviket.
- Uten dreneringsløsning/lekkasjesikring kan lekkasjer pågå over lang tid uten å bli oppdaget. Dette kan føre til omfattende fuktskader i omkringliggende byggematerialer.

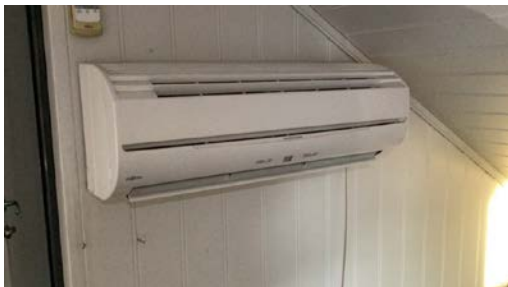
### TG 2 Varmesentral - 2

Luft til luft varmepumpe etablert på stue.
