# Tilstandsrapport

Enebolig

Jomfru Bakkes veg 10, 2208 KONGSVINGER

Befaringsdato: 10.04.2025

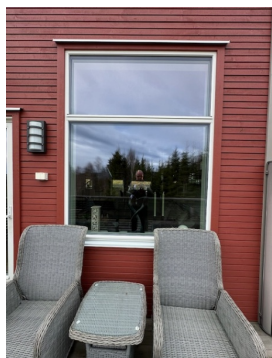
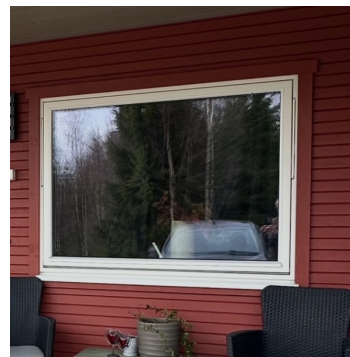
### ! TG 1 Vinduer

Malte trevinduer med 3-lags isolerglass.

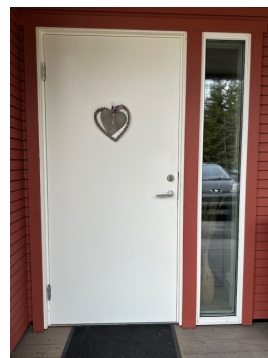
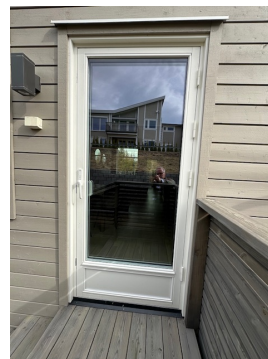
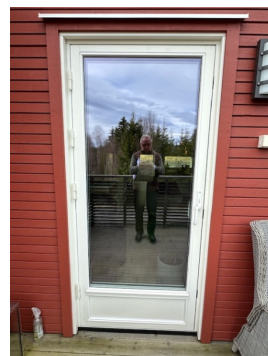
### ! TG 1 Dører

Malt inngangsdør med sidevindu og to terrassedører med 3-lags isolerglass.

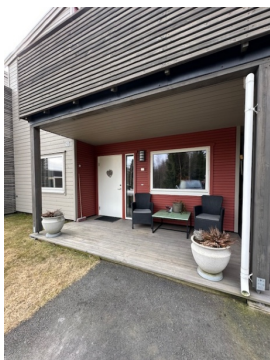
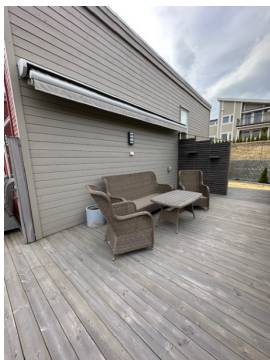
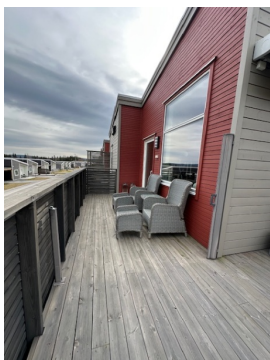
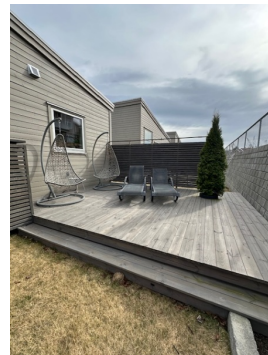
### ! TG 1 Balkonger, terrasser og rom under balkonger

Takoverbygget inngangsparti på 9 m<sup>2</sup> i trekonstruksjoner, fundamentert direkte på terreng. Spaltegulv.  
Trapp med repos v/stue i trekonstruksjoner. Liggende rekkverk med håndlist.  
Terrasse over carport og foran stue mot nord på 37 m<sup>2</sup>, i trekonstruksjoner. Spaltegulv. Liggende rekkverk med håndlist. Trapp til terreng.  
Platting på terreng v/kjøkken på 19 m<sup>2</sup> i trekonstruksjoner. Spaltegulv og levegg mot nabo.

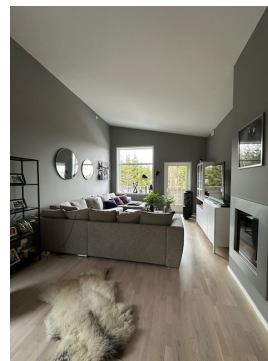
### ! TG 1 Overflater

Pene innvendig overflater, med en bruksslitasje som er mindre enn man kan forventet.  
Malte lister.

Gulv. Hvitlasert eikeparkett. Fliser (m/varme).  
Vegger. Slette malte vegger. Malt MDF-veggplater.  
Tak. Slett malt tak.

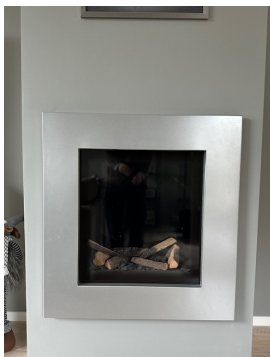
### ! TG 1 Pipe og ildsted

Gasspeis m/fjernkontroll i stue.

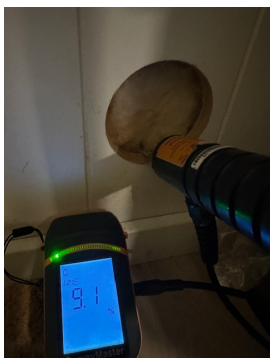
## ! TG 1 Rom Under Terreng

Det er boret hull i utforet grunnmur i underetasje i bod/teknisk rom.  
Fuktmåling med pigger inne i veggen - mot grunnmur. Det påvises ikke fukt over normalen.

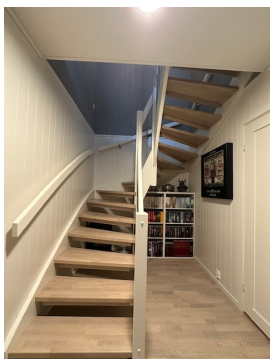
## ! TG 1 Innvendige trapper

Svingtrapp med åpne opptrinn. Malte vanger og håndlister. Lakkert eiketrinn. Rekkverksspiler i kromet stålør.

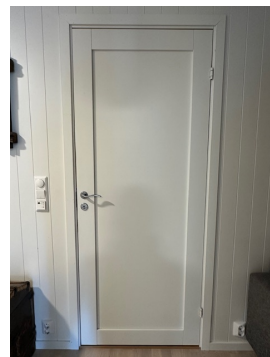
## ! TG 1 Innvendige dører

Malt fyllingsdører.

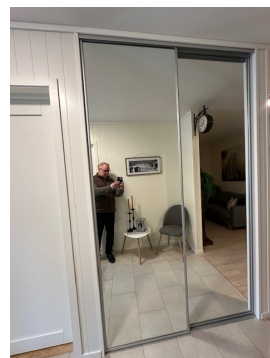
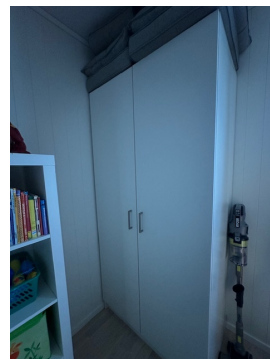
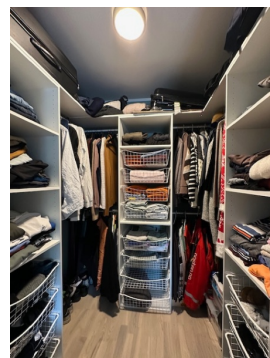
## ! TG 1 Andre innvendige forhold

Skyvedørsgarderoreskap med en speildør i entre. Garderoreskap i soverom. Walk in closet i master soverom

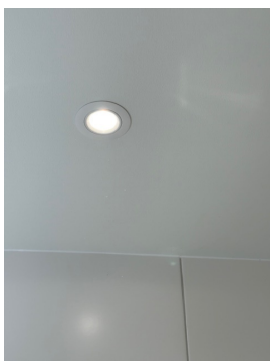
### ! TG 1 Overflater vegger og himling

Fliser på vegger og malt slett tak med spotlight.

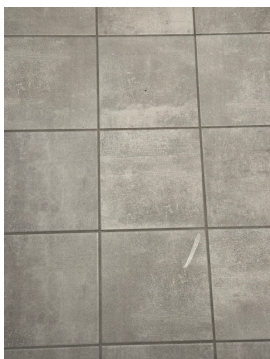
### ! TG 1 Overflater Gulv

Gulvfliser med varme. Høydeforskjell på gulv fra dørterskel til topp slukrist er 50 mm. Generelt skal det kommenteres om fliser, at ved normal liming er det mangelfull fylling av lim under 10-20% av fliser og bom i deler/hele fliser kan forekomme.

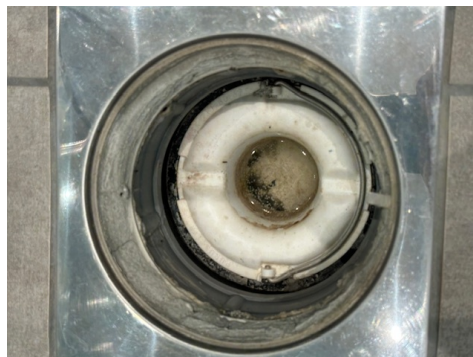
### ! TG 1 Sluk, membran og tettesjikt

Plastsluk med klemring. Smøremembran på gulv og vegger.

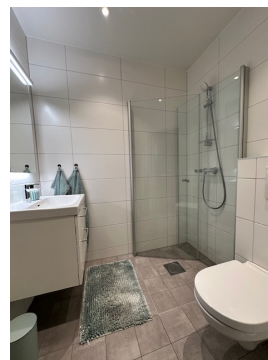
### ! TG 1 Sanitærutstyr og innredning

Benk med heldekkende porselensvask, speil med overlys, innebygget klosett, dusjhjørne med 2 glassdører.

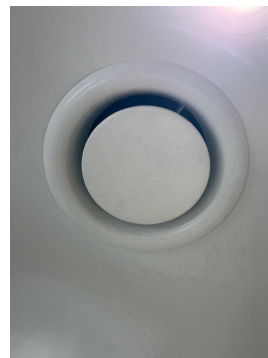
### ! TG 1 Ventilasjon

Balansert ventilasjonsanlegg

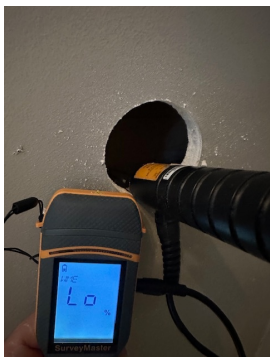
### ! TG 1 Tilliggende konstruksjoner våtrom

Det er boret hull i vegg. Fuktmåling med pigger inne i vegg - mot bad. Det påvises ikke fukt over normalen.

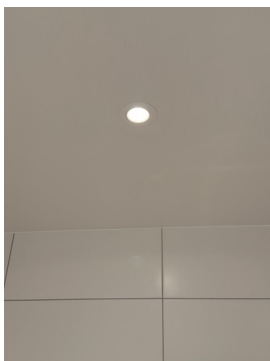
### TG 1 Overflater vegger og himling

Fliser på vegger og malte slett tak med spotlight.

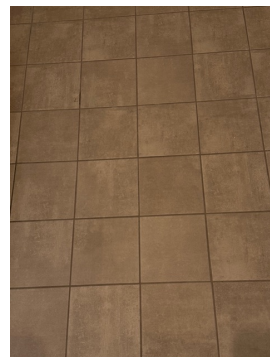
### TG 1 Overflater Gulv

Gulvfliser med varme. Høydeforskjell på gulv fra dørterskel til topp slukrist er 50 mm.  
Generelt skal det kommenteres om fliser, at ved normal liming er det mangelfull fylling av lim under 10-20% av fliser og bom i deler/hele fliser kan forekomme.

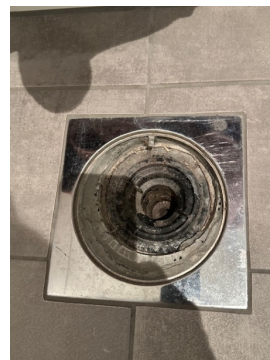
### TG 1 Sluk, membran og tettesjikt

Tre plastsluk med klemring. Smøremembran på gulv og vegger.

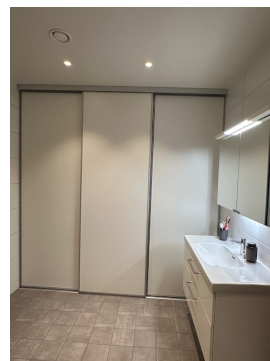
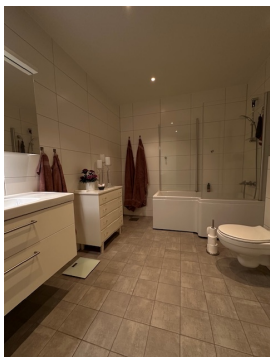
### TG 1 Sanitærutstyr og innredning

Benk med heldekkende porselensvask, overskap m/speildører og overlys, innebygget klosett, dusjhjørne med 2 glassdører. Badekar m/glassvegger. Skyvedør. Stålvask. Opplegg for vaskemaskin. 200 l varmtvannsbereder. Water Guard. Vannmåler og stoppekran.

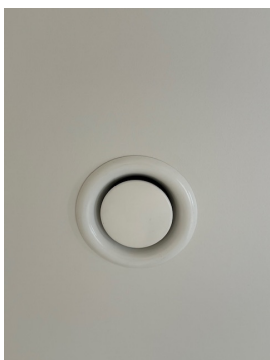
### ! TG 1 Ventilasjon

Balansert ventilasjonsanlegg

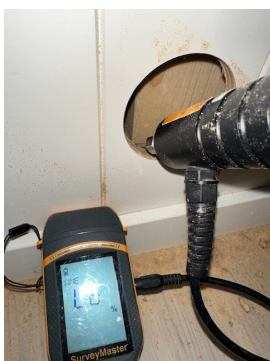
### ! TG 1 Tilliggende konstruksjoner våtrom

Det er boret hull i vegg. Fuktmåling med pigger inne i veggen - mot bad/vaskerom. Det påvises ikke fukt over normalen.

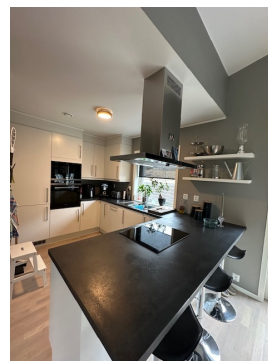
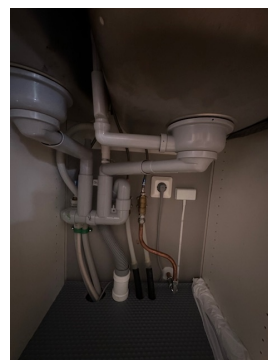
### ! TG 1 Overflater og innredning

Takhøy kjøkkeninnredning m/halvøy. Melaminbelagte skrog. Slette dører og fronter. To høyskap. Laminat benkeplate med nedfelt oppvaskkum m/1-greps blandebatteri. Innebygget platetopp, stekeovn, mikrobølgeovn, oppvaskmaskin og kjøle/fryseskap. Komfyrvakt. Waterguard

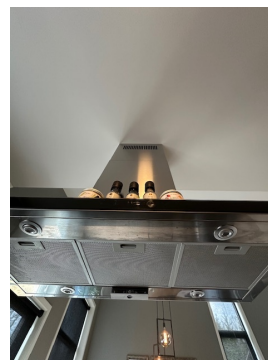
### ! TG 1 Avtrekk

Ventilatorhette over platetopp.

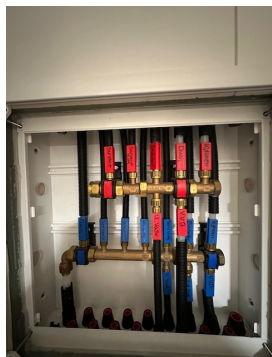
### ! TG 1 Vannledninger

Vannrør i rør i rør system på hele anlegget.

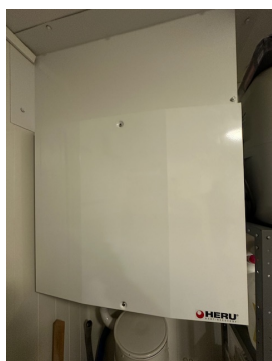
## ! TG 1 Ventilasjon

Balansert ventilasjonsanlegg

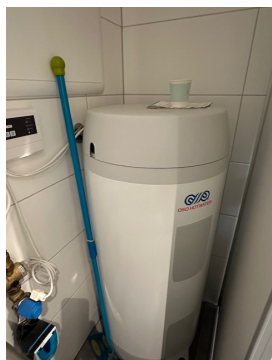
## ! TG 1 Varmtvannstank

200 l varmtvannsbereder, plassert i bad/vaskerom.

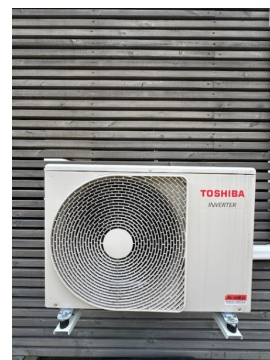
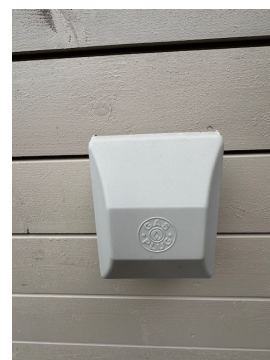
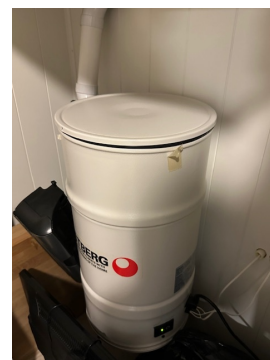
## ! TG 1 Andre installasjoner

Luft til luft varmepumpe fra 2023. Elektriske panelovner, elektrisk varmekabler i gulv på bad/vaskerom og entre. Gasspeis m/fjernkontroll. Gassutak på terrasse v/stue. Sentralstøvsuger. Utelys med sensorstyring.

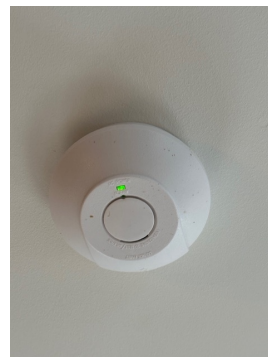
Brannslukker og røykvarslere i boligen.
