# Tilstandsrapport - NS 3600

## Jørgen Løvlands gate 5 0568 Oslo

Rune Kristiansen Takst AS  
Jørgen Løvlands gate 5. 5. etg. Oppdrag 25099

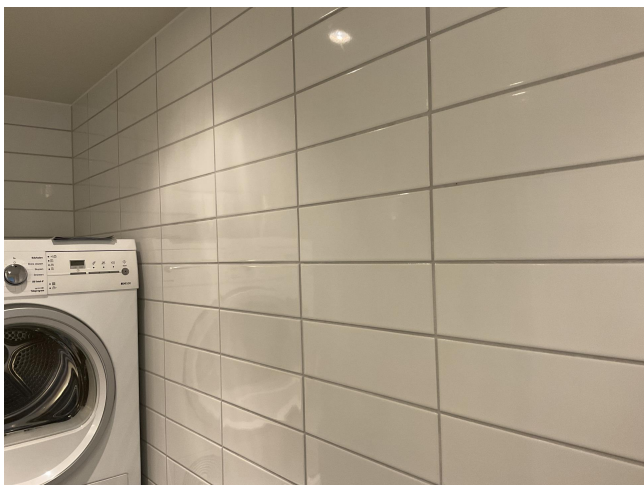
Avviket gjelder fliser på vegg mot oppgang.

Det ble her registrert at flere fliser har bom, og virker litt løse.

Konsekvens: Det aktuelle område er ikke i våtsone/dusjsone. Det har i dag ingen vesentlig betydning, men hvis forholdet utvikler seg videre, må man påregne oppgraderinger/utbedringer.

Veggfliser i dette området er litt løse.
