# Tilstandsrapport

Rekkehus

Symreveien 21 B, 3772 KRAGERØ

Befaringsdato: 11.02.2026

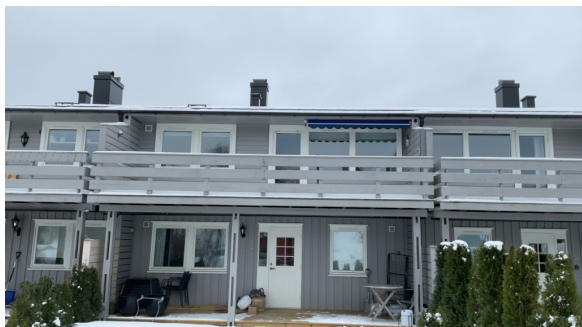
### Takteking

- Takteking er snødekt, alder eller materiale er ukjent og derfor ikke nærmere vurdert.

- Det bør foretas nærmere undersøkelser av takteking når taket er snøfritt.

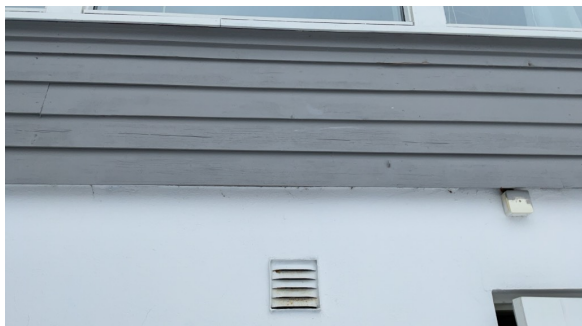
### Veggkonstruksjon

- Det er ingen eller liten lufting i nedre kant av kledning mot grunnmur.

Deler av kledningen er malingsslitt og har tørkesprekker. Terrassen er montert gjennom og stedvis inntil kledningen. Dette kan være et svakt punkt mht. råte.

Det er ikke behov for umiddelbare tiltak, utover normalt, løpende vedlikehold. Det bør lages spalte/åpning mellom terrassebord og kledning.

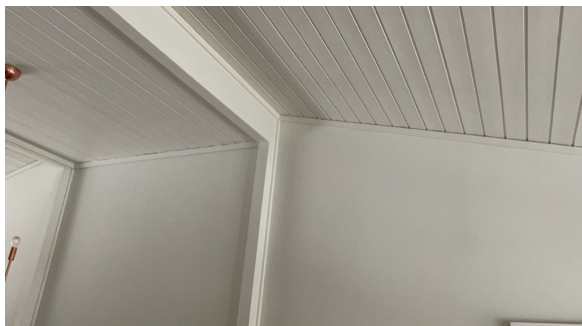
## Takkonstruksjon/Loft

- Hele takkonstruksjonen er gjenbygget. Det er ingen mulighet til vurdering utover alder og observasjoner fra underliggende etg.

Det ble ikke observert tegn på fukt eller skader i himlingene i 2. etasje.

TGIU sette pga. manglende mulighet for kontroll.

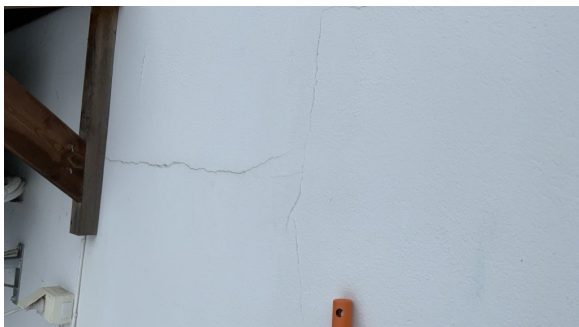
- Grunnmuren har sprekke-dannelser.

Det er stedvis riss og mindre sprekker i muren/pussen. Normalt vil setninger i grunnen opphøre etter ca. 15. år, med mindre det foretas endringer eller tiltak som påvirker grunnforholdene.

Riss og sprekker utbedres med murpuss.
