# Tilstandsrapport

Rekkehus

Symreveien 21 B, 3772 KRAGERØ

Befaringsdato: 11.02.2026

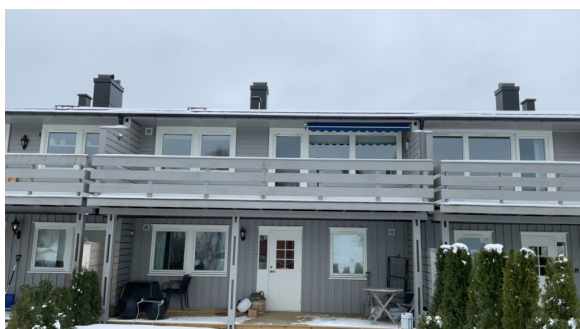
### ! TG 10 Takteking

- Takteking er snødekt, alder eller materiale er ukjent og derfor ikke nærmere vurdert.

- Det bør foretas nærmere undersøkelser av takteking når taket er snøfritt.

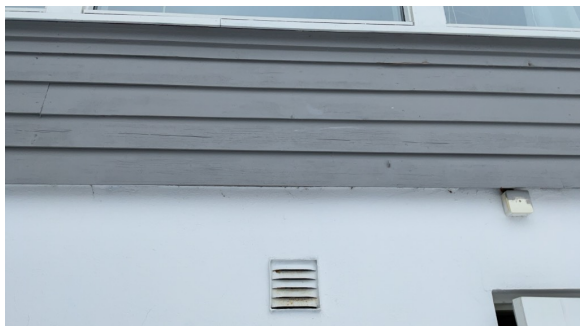
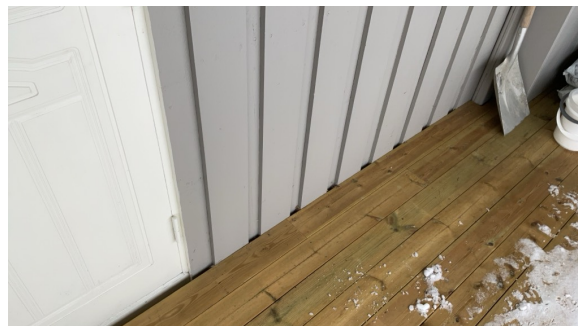
### ! TG 2 Veggkonstruksjon

- Det er ingen eller liten lufting i nedre kant av kledning mot grunnmur.

Deler av kledningen er malingsslitt og har tørkesprekker. Terrassen er montert gjennom og stedvis inntil kledningen. Dette kan være et svakt punkt mht. råte.

Det er ikke behov for umiddelbare tiltak, utover normalt, løpende vedlikehold. Det bør lages spalte/åpning mellom terrassebord og kledning.

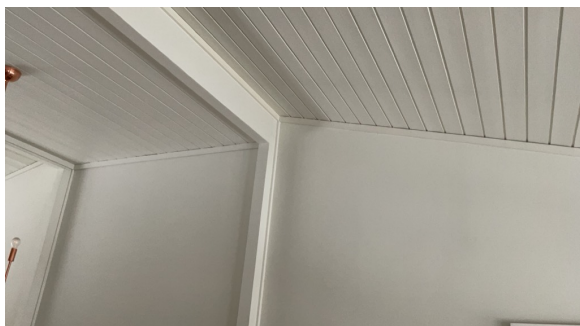
## Takkonstruksjon/Loft

- Hele takkonstruksjonen er gjenbygget. Det er ingen mulighet til vurdering utover alder og observasjoner fra underliggende etg.

Det ble ikke observert tegn på fukt eller skader i himlingene i 2. etasje.

TGIU sette pga. manglende mulighet for kontroll.

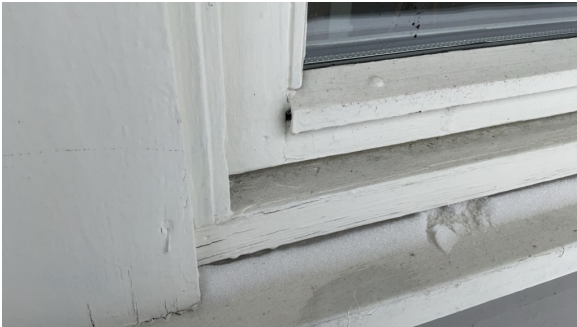
## Vinduer

På eldre vinduer må det påregnes vedlikehold, samt at enkelte kanskje må skiftes.

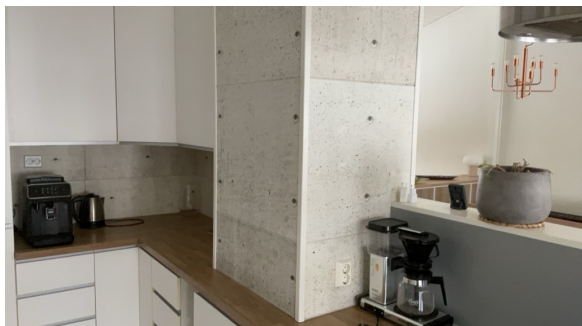
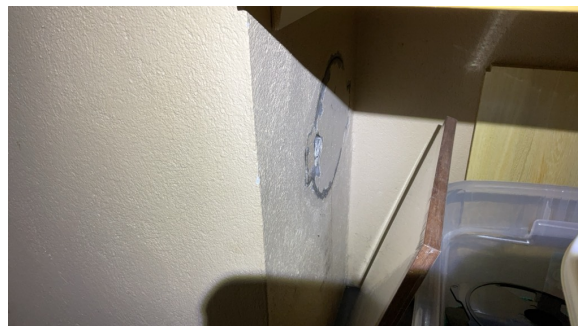
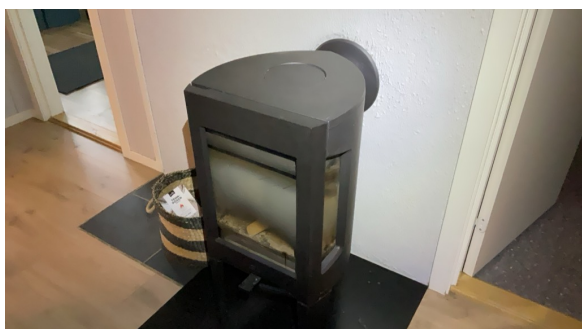
Pipa er kledd inn på alle sider i 2. etasje. Normalt skal ikke elemntpiper kles inn på mer enn to sider. Tidligere eier opplyser følgende: "Det er montert magnet på den delen av pipe som er kledd inn, slik at dette kan åpnes som en skapdør og at denne da er godkjent."

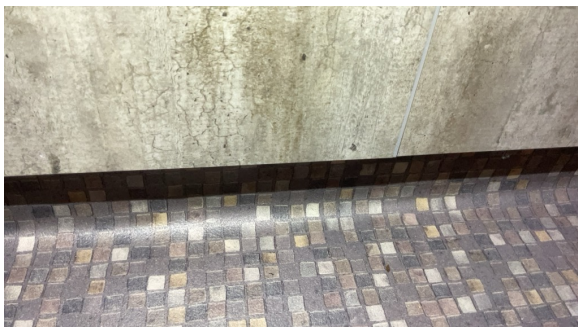
#### TG1 Overflater vegger og himling

Det er våtromsplater på vegger og panelplater på innvendig tak. Platene er montert uten list med silikon i nederkant, noe som er et avvik i forhold til monteringsanvisninger for denne typen plater.

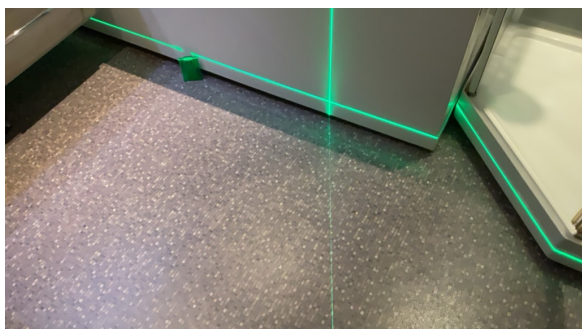
### TG 3 Sluk, membran og tettesjikt

- Tilgang til sluk må bedres både for inspeksjon og rengjøring.
- Ved mangelfull tilgang til sluket blir det både umulig å rengjøre sluket og å oppdage/utbedre skader i membranen/fuger rundt sluket, som er avgjørende for å hindre lekkasjer.

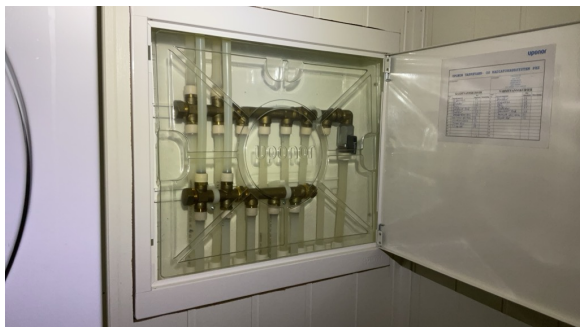
### TG 2 Vannledninger - 2

Det er eldre vannrør av kobber.

- Det er ikke behov for utbedringstiltak siden anlegget fungerer i dag, men ut ifra alder kan skader plutselig oppstå på eldre anlegg.

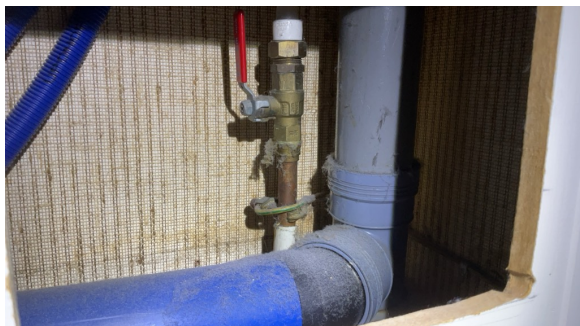
## **Avløpsrør**

- Det er ikke behov for utbedringstiltak siden anlegget fungerer i dag, men ut ifra alder kan skader plutselig oppstå på eldre anlegg.
