# Tilstandsrapport

Boligbygg med flere boenheter

Sakkestadvika 3, 5538 HAUGESUND

Befaringsdato: 21.05.2025

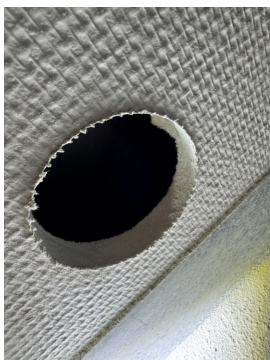
Det er utført hulltaking mot våt sone, og det er ikke indikert avvik i vegg. Normale fuktmålinger i treverk ligger på 7,5-12.5

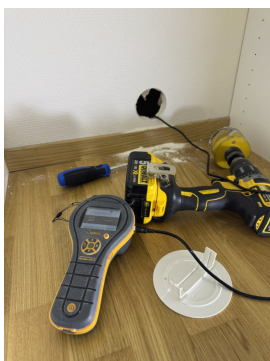
Det er utført hulltaking mot våt sone, og det er ikke indikert avvik i vegg. Normale fuktmålinger i treverk ligger på 7,5-12,5

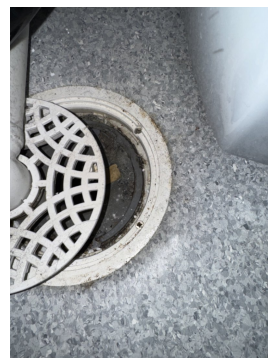
- Det er påvist avvik i fallforhold til sluk i forhold til krav i forskrift på byggetidspunktet.

Det er ikke fall i forhold til krav/anbefalinger fra byggeåret. Våtrom skal ha sluk og gulv med tilstrekkelig fall mot sluk for de deler av gulvet som blir utsatt for vann i brukssituasjonen. Rom med sluk skal være utformet slik at eventuelt lekkasjevann ledes til sluk.

Ingen umiddelbar konsekvens da våtrommet fungerer med avviket.

Det er ingen synlige avvik vedrørende montering av belegg mot klemring i sluket.

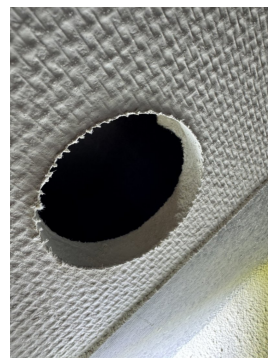
Det er utført hulltaking mot våt sone, og det er ikke indikert avvik i vegg. Normale fuktmålinger i treverk ligger på 7,5-12,5
