# Tilstandsrapport

Tomannsbolig

Furubakken 21 A, 2040 KLØFTA

Befaringsdato: 18.03.2026

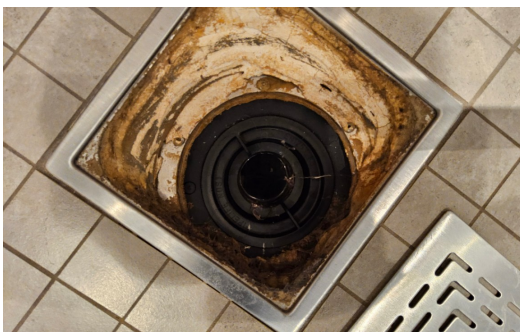
Det er plastsluk og membran med dokumentert utførelse.
