Tilstandsrapport

Andelsleilighet

Kristian Bakkens veg 12 A, 2316 HAMAR

Oppdragsnr.: 20707-2273

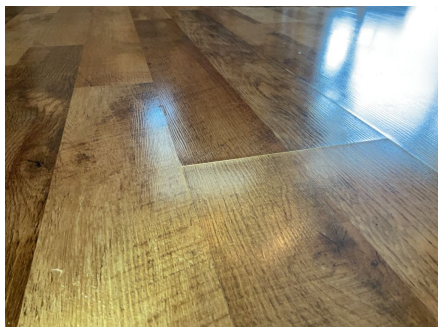
TG 1 Overflater

Liten svelling på laminat på kjøkken.

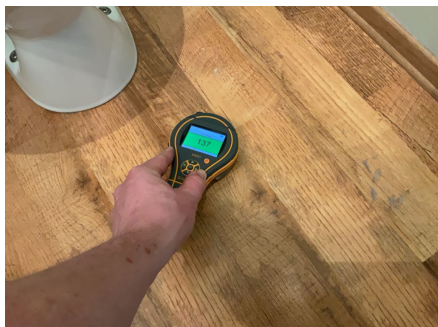
Med enkle fuktsøk ble det ikke registrert unormale verdier.

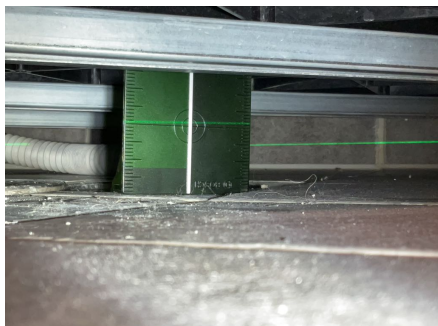
Kostnadsestimat: 10 000 - 50 000

Målt motfall på: 5 mm.

- Gjennomføre ytterligere undersøkelser og foreta utbedring av skade.

For å oppnå tilstandsgrad 0 eller 1, må man bygge om gulvet slik at det har riktig fall mot sluket. Dette vil imidlertid sjelden være økonomisk forsvarlig som et enkeltstående tiltak. Ved en eventuell renovering, påse at gulvet bygges med riktig fall mot sluket.

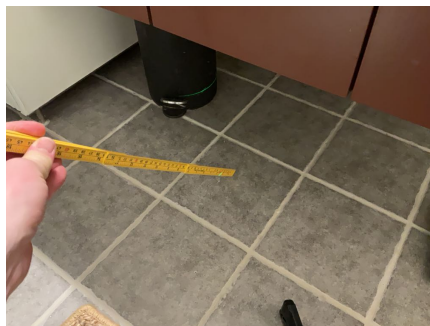
Bom/hulldyd på enkelte fliser.

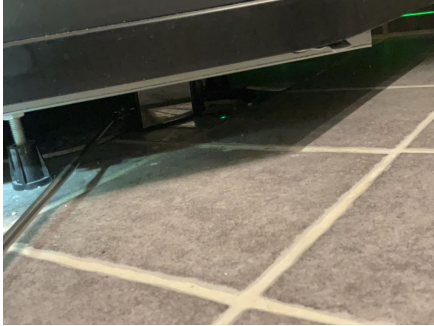
Kontroll av sluk utført med speil grunnet plassering av dusjkabinett.

- Overvåk tilstanden jevnlig. For å få tilstandsgrad 0 eller 1 må tettesjiktet skiftes ut, men tidspunktet for når dette er nødvendig er vanskelig å si noe om.

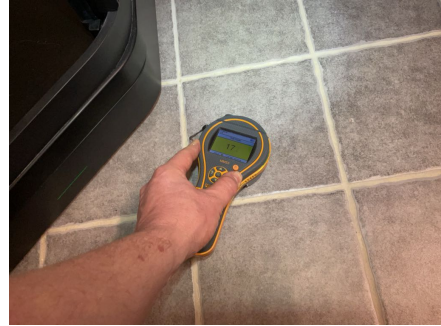
Ved enkle fuktsøk ble det ikke registrert unormale verdier.

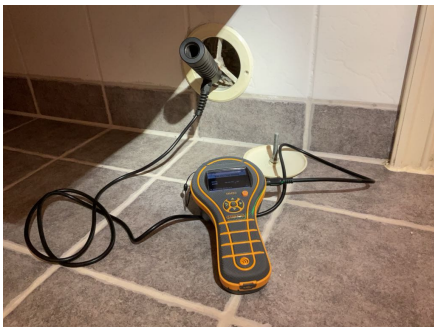
Fuktmåling i ventil viser tørre verdier.

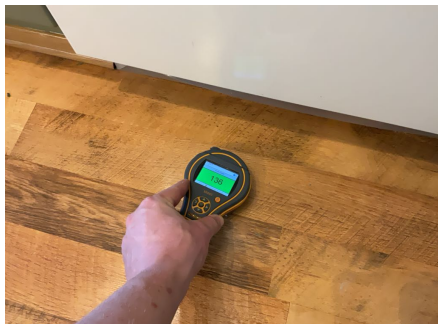
Med enkle fuksøk ble det ikke registrert unormale verdier.

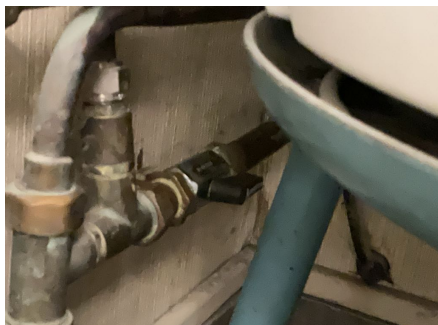
Stoppekran plassert på bad.

- Det er ikke behov for utbedringstiltak siden anlegget fungerer i dag, men ut ifra alder kan skader plutselig oppstå på eldre anlegg.

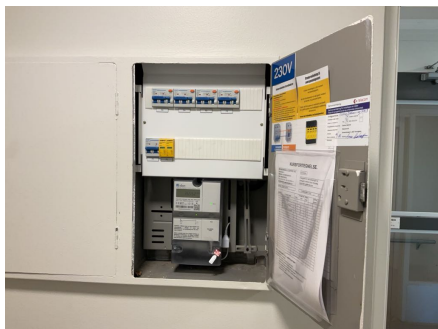
Sikringsskap plassert i felles oppgang.
