# Tilstandsrapport

Boligbygg med flere boenheter

Flathauggata 42, 5523 HAUGESUND

Befaringsdato: 08.09.2025

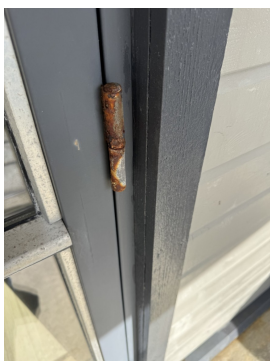
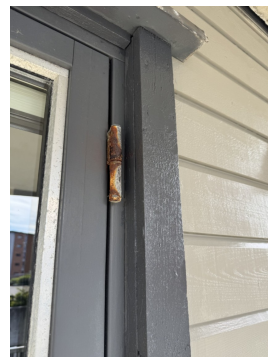
### TG 2 Dører

Det er rust på hengsler til terrassedøren.

Det kan påregnes tiltak i forhold til korrosjon.

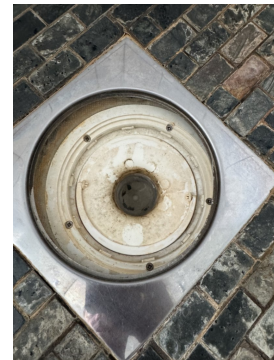
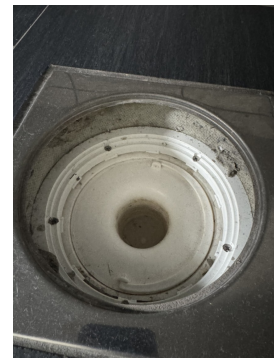
- Det er påvist at høydeforskjell fra topp slukrist til gulv/synlig topp membran ved dørterskel er mindre enn 25 mm.
- Det er påvist at noen fliser har bom (hulrom under).
- Det er påvist avvik i fallforhold til sluk i forhold til krav i forskrift på byggetidspunktet.

Det er ikke fall i forhold til krav/anbefalinger fra byggeåret. Våtrom skal ha sluk og gulv med tilstrekkelig fall mot sluk for de deler av gulvet som blir utsatt for vann i brukssituasjonen. Rom med sluk skal være utformet slik at eventuelt lekkasjevann ledes til sluk. Det er ikke 25mm fra topp sluk til topp synlig membran ved terskel.

- Til tross for avviket i fall/høydeforskjell til sluk, vil gulvet fortsatt kunne lede vann mot sluket, men med redusert effektivitet. Dette kan potensielt øke risikoen for vannansamling i enkelte områder av badet.
- Selv om bom eller hullid ikke alltid er et umiddelbart problem, bør det overvåkes nøye før eventuell utvikling i sprekker i flisfuger e.l. oppstår. Dette må en foreta tiltak for, for å begrense utviklingen.

Avvik har ingen umiddelbar konsekvens. Men det er anbefalt med tett kabinett på bad som er ti år eller eldre.

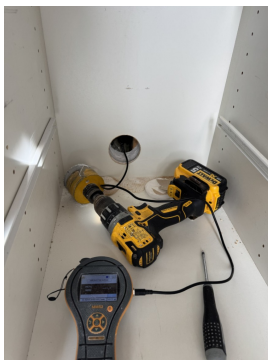
### ! TG 0 Tilliggende konstruksjoner våtrom

Det er utført hulltaking mot våt sone, og det er ikke indikert avvik i vegg. Normale fuktmålinger i treverk ligger på 7,5-12.5
