# Tilstandsrapport

Boligbygg med flere boenheter

Kilgata 25 E, 3217 SANDEFJORD

Befaringsdato: 01.04.2025

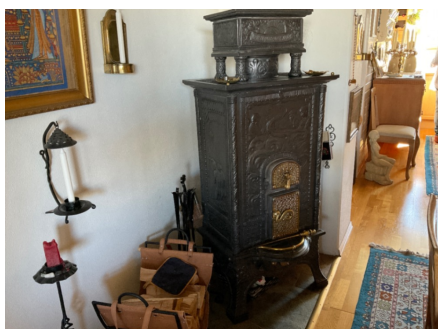
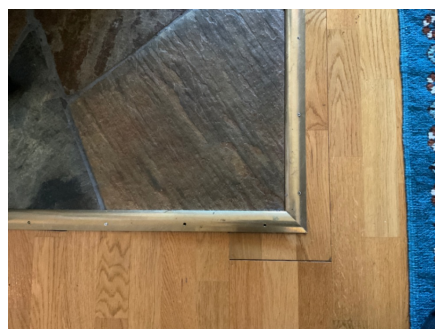
## TG 2 Pipe og ildsted

Løs messinglist på gulv.

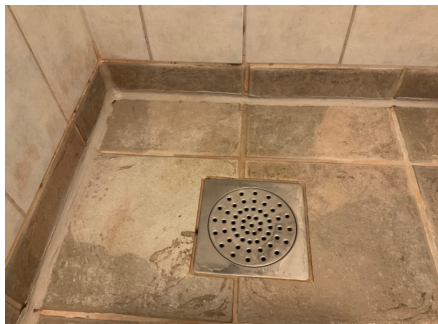
Det er sprekk i fuger i overgang mellom gulv og vegg.

Fagmessig utførelse av silicon

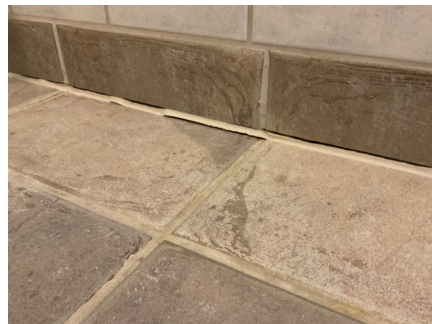
Det er sprekk i gulvflis.

Sprekk i overgang gulv vegg.

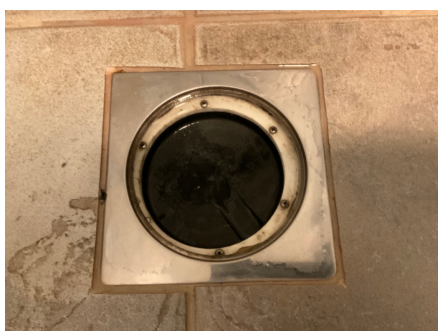
- Mer enn halvparten av forventet brukstid er passert på slukløsningen.

Tilstand og utførelse av membran er ikke kjent eller dokumentert.

Ukjent utførelse og alder på membran utgjør alltid en risiko. Dette med tanke på tetthet og egenskaper. Det er også en mulighet for at membran har oppbrukt mye av sin forventede levetid.

Sluk i dusjsone

Membran har oppbrukt sin forventede levetid. Fremtidige eiere bør vurdere å skifte membran. Noe membran må skiftes er det likt med at badet bør renoveres. Kostnadsestimatet er satt ut i fra renovering av bad.

**Kostnadsestimat: Over 300 000**

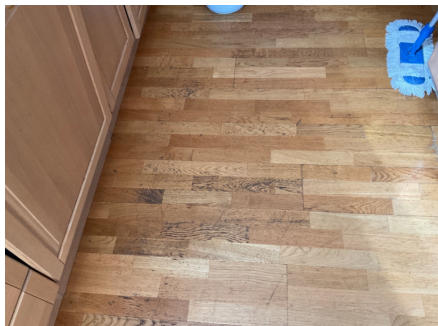
Gulv ved oppvaskmaskin har bruksslitasje.

Bruksslitasje ved oppvaskmaskin

Ingen umiddelbare tiltak er påkrevd.

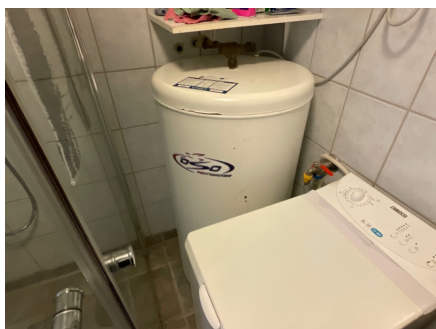
200L VV bereder

- Det er ikke behov for utbedringstiltak siden tanken fungerer i dag, men ut ifra alder kan skader plutselig oppstå på eldre tanker.

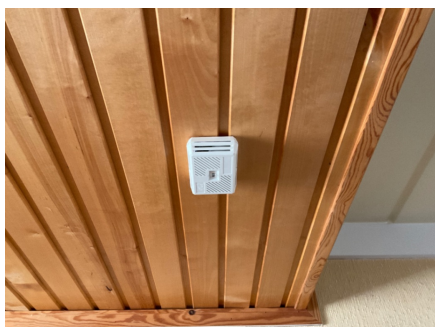
Røykvarsler.
