Tilstandsrapport

Enebolig

Møllbakkveien 5, 1925 BLAKER

Befaringsdato: 06.05.2026

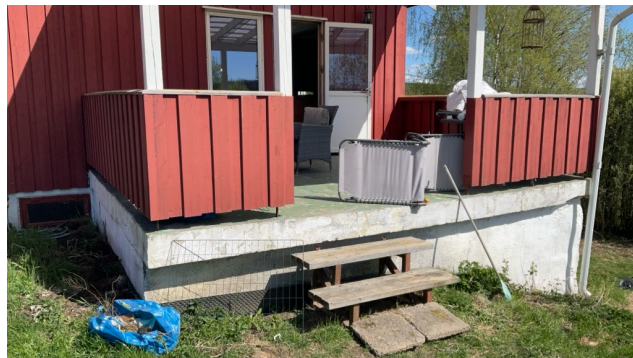
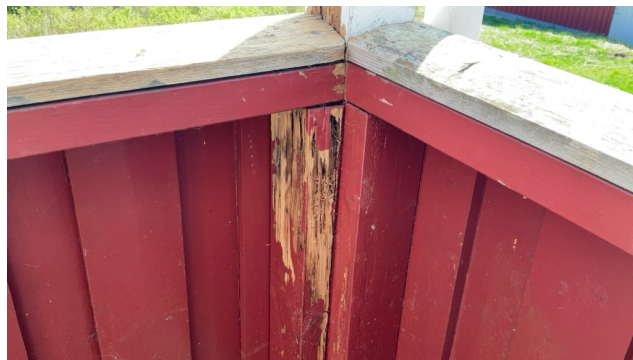
TG 3 Utvendige trapper

- Det er påvist fukt-/råteskader i konstruksjonen.
- Konstruksjonene har skjevheter.

- Råteskadede konstruksjoner må skiftes ut.
- Lokal utbedring må utføres.

Konstruksjonene bør rettes opp, og fukt- og råteskader må utbedres/skiftes ut for å hindre videre skadeutvikling og for å sikre god funksjonalitet.

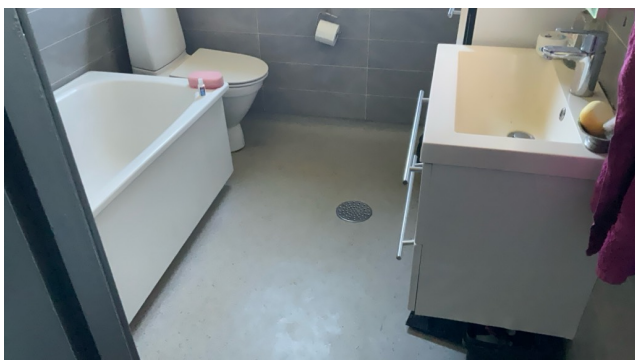
1. ETASJE > BAD/WC

TG 2 Overflater vegger og himling

Det er svelleskader i utforingen til vinduet.

- Dersom våtromsplatene ikke er montert fagmessig, kan dette medføre utettheter som øker risikoen for fuktinntrengning bak platene. Over tid kan dette føre til oppfukning av tilstøtende konstruksjoner, noe som kan resultere i råteskader, muggvekst og eventuelle lekkasjer.
- Det må foretas lokal utbedring.

Svelleskader i utforingen til vinduet må utbedres.

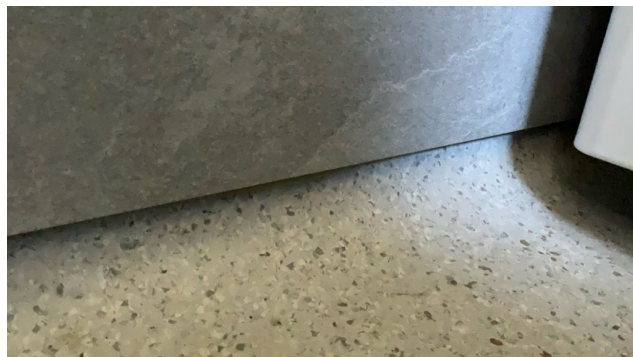
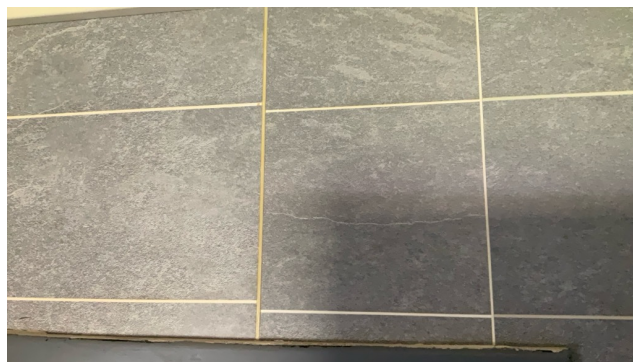
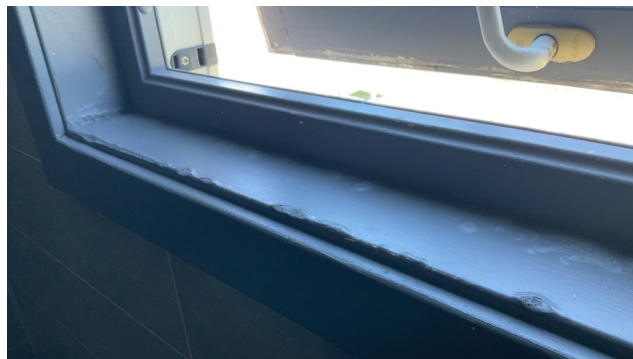
1. ETASJE > BAD/WC

TG 2 Overflater Gulv

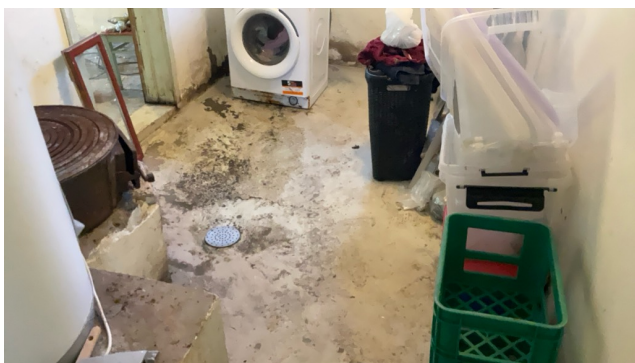
U. ETASJE > VASKEROM

TG 3 Overflater vegger og himling

- Det er registrert synlige tegn på fukt-/råteskader.
- Det er fuktskade i himlingen på vaskerommet (under kjøkkenet).

Veggene har malingsflass og det er skader i murpussen stedvis.

- Råteskadet treverk må skiftes.

Det må gjennomføres ytterligere undersøkelser, inkludert riving, for å avdekke omfanget av fuktskader i himlingen og skader i murpussen på veggene.

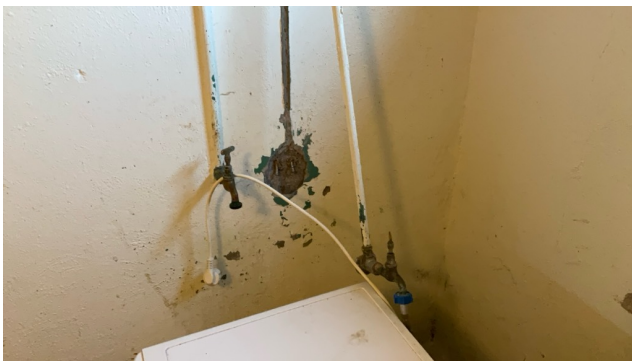
U. ETASJE > VASKEROM

! TG 2 Ventilasjon

Konsekvensen av kun naturlig ventilasjon er redusert luftutskifting, noe som kan føre til dårlig innelima, økt fuktbelastning og risiko for mugg- og fuktskader.

- Elektrisk avtrekksvifte bør monteres for å lukke avviket.

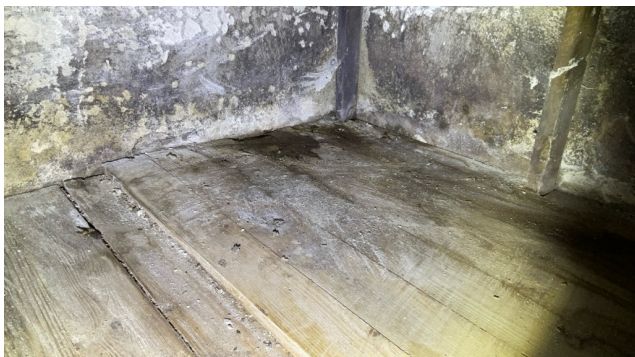
TG 2 Grunnmur og fundamenter

- Lokal utbedring må utføres.

Sprekkdannelser i grunnmuren bør utbedres for å hindre videre forringelse av konstruksjonen, noe som kan føre til økte skader og redusert bæreevne over tid.
