# Tilstandsrapport

Enebolig

Kjeldebakken 11 , 2937 BEGNA

Befaringsdato: 13.02.2026

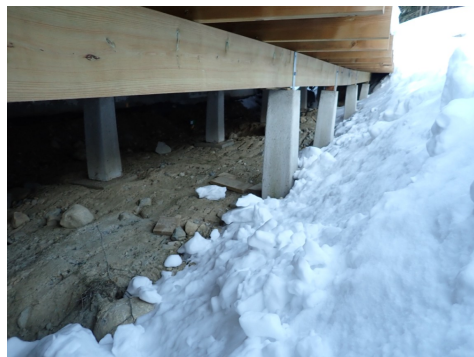
Viser skjevheter på fundamentering/veranda

Det bør gjennomføres utbedring av fundamenteringen for å rette opp skjevhetene i verandaen. Dersom tiltak ikke iverksettes, kan skjevhetene forverres over tid og føre til ytterligere skade på konstruksjonen, redusert brukssikkerhet og økte vedlikeholdskostnader.

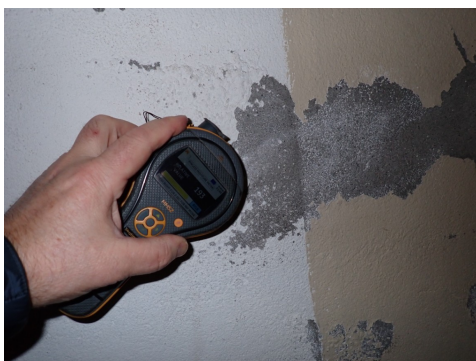
Det ble stedvis registrert saltutslag på innsiden av grunnmur, nederst på pipestamme og på overflate av gulv på grunn. Det ble foretatt fuktsøk uten at det ble registrert unormale verdier av fukt. Eier har hatt avfukter stående en stund og det er gjort utbedringer med dreneringen.

Viser fuktsøk overflate grunnmur med moderate verdier av fukt.

Det anbefales å overvåke området jevnlig for å avdekke eventuell negativ utvikling, samt sørge for god ventilasjon og at drenering fungerer tilfredsstillende.

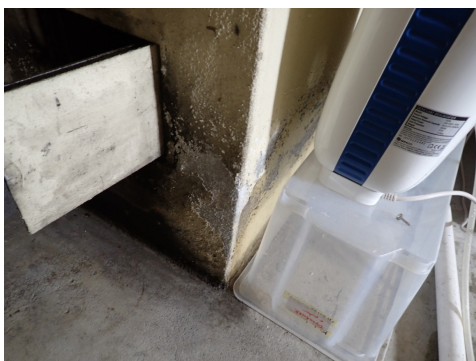
Viser saltutslag på pipestamme.

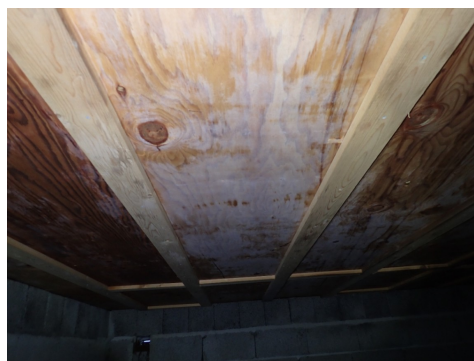
Registrert stedvis muggsopp på overflater av stubbloft. Det ble foretatt fuktmåling med stedvis høye verdier av fukt. Overflate av skillevegg har stedvis svertesopp og blåved, samt verdier av fukt over det normale. Innside av grunnmuren har stedvis noe rim. Det er ikke lagt fuktsperre på grunnen.

Viser muggsopp på overflate av stubbloft.

Det bør iverksettes tiltak for å redusere fuktigheten i krypkjelleren, for eksempel ved å forbedre ventilasjonen og eventuelt etablere fuktsperre på bakken.

Skadet og angrepet treverk bør vurderes skiftet ut, og det anbefales å overvåke området jevnlig for å forhindre videre utvikling av muggsopp, svertesopp og blåved.

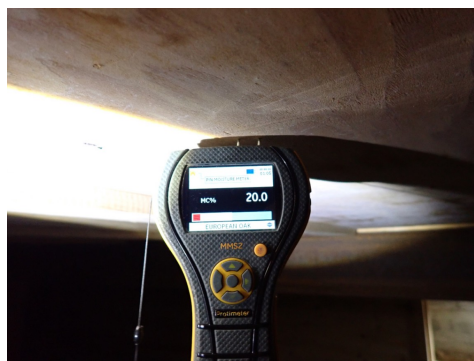
Viser fuktmåling av stubbloft med verdier over det normale.

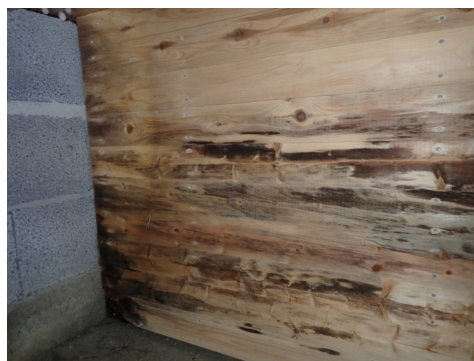
Viser svertesopp og blåved på overflate av skillevegg.

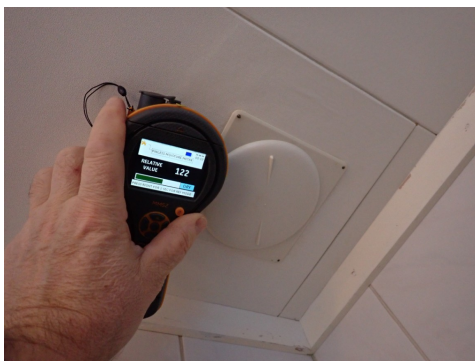
Veggfliser har hull etter tidligere skruer. Registrert fuktmerker rundt takventil, ikke registrert fukt her på befaringen.

Viser fuktsøk i skadet område av himling uten å avdekke unormale verdier av fukt.

Fuktmerker rundt takventil bør følges opp med videre undersøkelser for å avklare årsak og omfang, for å unngå risiko for skjulte fuktskader.

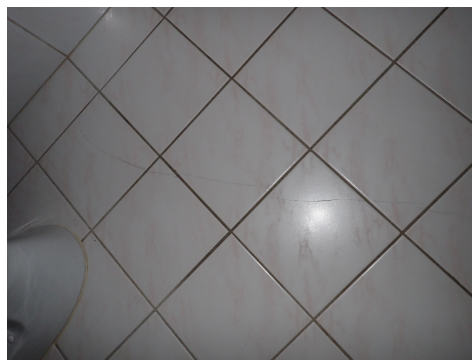
- Det er påvist at flisfuger har riss/sprekker.
- Det er påvist at høydeforskjell fra topp slukrist til gulv/synlig topp membran ved dørterkel er mindre enn 25 mm.
- Det er påvist at noen fliser har bom (hulrom under).
- Det er påvist avvik i fallforhold til sluk i forhold til krav i forskrift på byggetidspunktet.
- Det er påvist sprekker i fliser.

Viser sprekte gulvfliser.

Sprekte og løse fliser samt bom bør utbedres for å hindre videre skade og redusere risiko for vanninntrengning i konstruksjonen.

Avvikende fallforhold og lav høydeforskjell ved terskel bør utbedres for å sikre tilfredsstillende avrenning og redusere risiko for vannskader i tilstøtende rom.

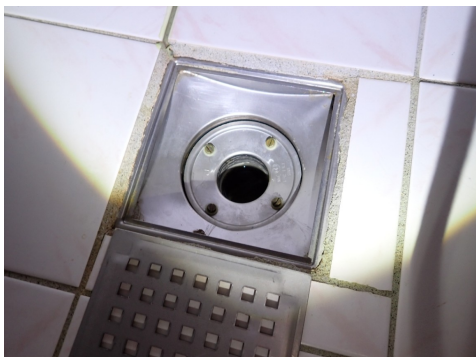
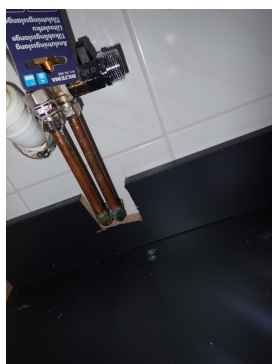
- Det er påvist mangelfull/feil utførelse rundt rørgjennomføringer e.l. som gir fare for fukt i konstruksjonen i våtsone.
- Mer enn halvparten av forventet brukstid er passert på membranløsningen.

Viser rørgjennomføringer som er usikret mot fukt.

Det bør gjennomføres utbedringer rundt rørgjennomføringer for å hindre fuktinntrengning i konstruksjonen.

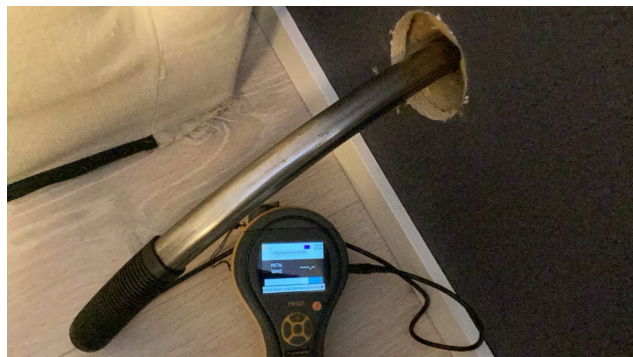
Hulltaking med kontroll er foretatt fra tilstøtende soverom mot dusjområde, uten her å avdekke unormale forhold.

Viser utført fuktmåling uten å avdekke unormale verdier av fukt.

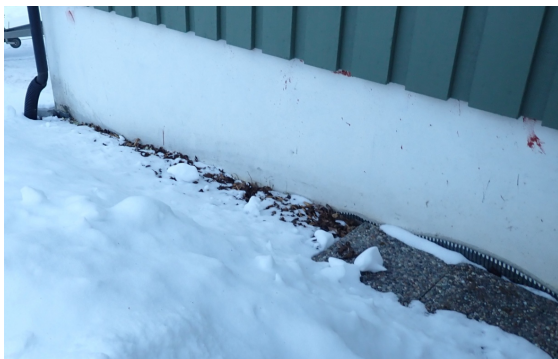
Dersom dette ikke utbedres, er det økt risiko for at vann trenger ned mellom grunnmursplast og mur, noe som kan føre til fuktskader i grunnmuren og kjeller.

Viser grunnmursplast uten kantlist og avslutning under terreng.

Det bør monteres klemlist på toppen av grunnmursplasten, og plasten bør avsluttes over terreng.
