**Salgsobjekt:** Enebolig  
**Eierform:** Eiet  
**Byggeår:** 1992  
**BRA-i/BRA Total** 91/117 kvm  
**Tomtstr.:** 1533 kvm  
**Soverom:** 3  
**Gnr./bnr.** Gnr. 74, bnr. 72  
**Oppdragsnr.:** 1201260008

# Nylig oppusset enebolig med stor terrasse. Solrikt og med vid utsikt. Nær butikk og busstopp.

Befaringsdato: 13.02.2026

Rapportdato: 25.02.2026

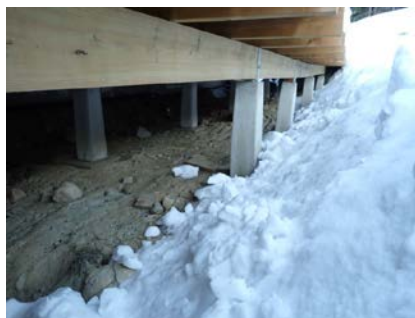
Viser skjevheter på fundamentering/veranda

Det bør gjennomføres utbedring av fundamenteringen for å rette opp skjevhetene i verandaen. Dersom tiltak ikke iverksettes, kan skjevhetene forverres over tid og føre til ytterligere skade på konstruksjonen, redusert brukssikkerhet og økte vedlikeholdskostnader.

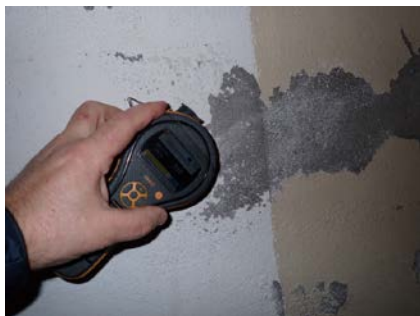
Saltutslag og indikasjoner på fukt kan tyde på fuktvandring i konstruksjonen, noe som over tid kan føre til skader på bygningsmaterialer og økt risiko for mugg- og råteskader.

Viser fuktsøk overflate grunnmur med moderate verdier av fukt.

Det anbefales å overvåke området jevnlig for å avdekke eventuell negativ utvikling, samt sørge for god ventilasjon og at drenering fungerer tilfredsstillende.

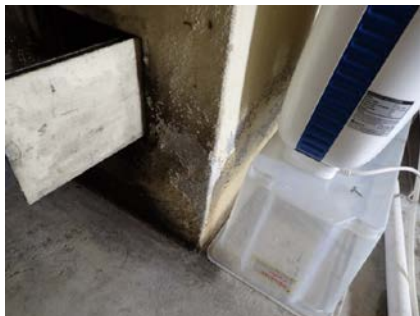
Det er påvist indikasjoner på noe fuktgjennomtrenging i kjellergulv. Det er påvist indikasjoner på noe fuktgjennomtrenging inn i kjellermur. Det ble stedvis registrert saltutslag på innsiden av grunnmur, nederst på pipestamme og på overflate av gulv på grunn. Det ble foretatt fuktsøk uten at det ble registrert unormale verdier av fukt. Eier har hatt avfukter stående en stund og det er gjort utbedringer med dreneringen.

Viser saltutslag på pipestamme.

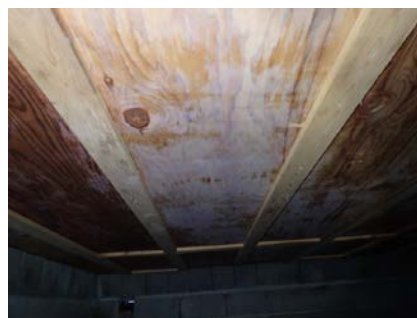
Registrert stedvis muggsopp på overflater av stubbloft. Det ble foretatt fuktmåling med stedvis høye verdier av fukt. Overflate av skillevegg har stedvis svertesopp og blåved, samt verdier av fukt over det normale. Innside av grunnmuren har stedvis noe rim.

Viser muggsopp på overflate av stubbloft.

Konsekvens/tiltak: Det bør iverksettes tiltak for å redusere fuktigheten i krypkjelleren, for eksempel ved å forbedre ventilasjonen og eventuelt etablere fuktsperre på bakken.

Skadet og angrepet treverk bør vurderes skiftet ut, og det anbefales å overvåke området jevnlig for å forhindre videre utvikling av muggsopp, svertesopp og blåved.

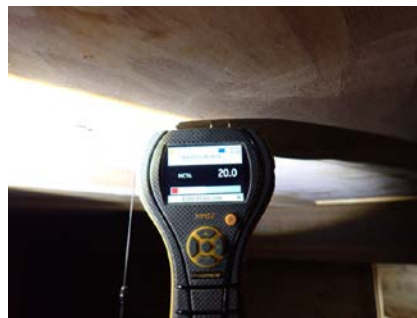
Viser fuktmåling av stubbloft med verdier over det normale.

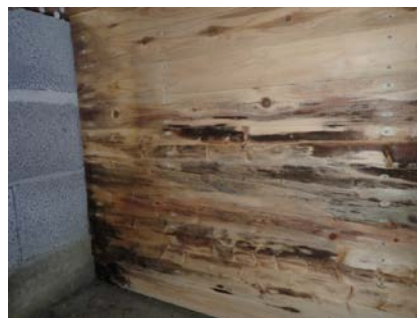
Viser svertesopp og blåved på overflate av skillevegg.

Dersom tiltak ikke gjennomføres, er det økt risiko for råteskader, forringelse av konstruksjonen og negativ påvirkning på innneklimaet.

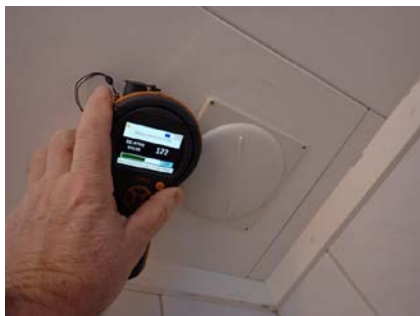
Det er påvist at flisfuger har riss/sprekker. Det er påvist sprekker i fliser. Veggfliser har hull etter tidligere skruer. Registrert fuktmerker rundt takventil, ikke registrert fukt her på befaringen.

Viser fuktsøk i skadet område av himling uten å avdekke unormale verdier av fukt.

Fuktmerker rundt takventil bør følges opp med videre undersøkelser for å avklare årsak og omfang, for å unngå risiko for skjulte fuktskader.

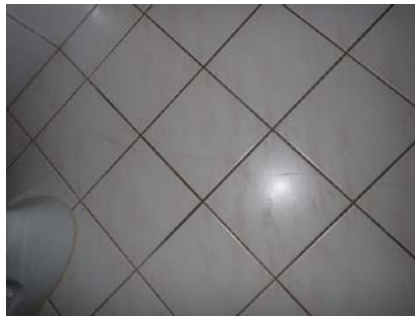
Det er påvist at flisfuger har riss/sprekker. Det er påvist at høydeforskjell fra topp slukrist til gulv/synlig topp membran ved dørterskel er mindre enn 25 mm. Det er påvist at noen fliser har bom (hulrom under). Det er påvist avvik i fallforhold til sluk i forhold til krav i forskrift på byggetidspunktet. Det er påvist sprekker i fliser. Gulv har en del sprekte fliser og i et område er det bom og løse fliser.

Viser sprekte gulvfliser.

Sprekte og løse fliser samt bom bør utbedres for å hindre videre skade og redusere risiko for vanninntrengning i konstruksjonen.

Avvikende fallforhold og lav høydeforskjell ved terskel bør utbedres for å sikre tilfredsstillende avrenning og redusere risiko for vannskader i tilstøtende rom.

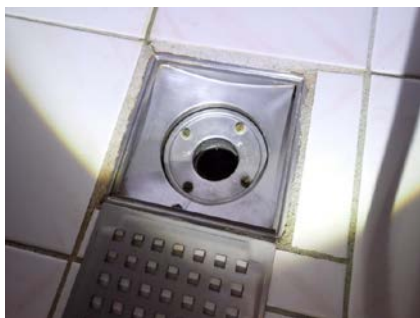
Det er påvist mangelfull/feil utførelse rundt rørgjennomføringer e.l. som gir fare for fukt i konstruksjonen i våtsone. Mer enn halvparten av forventet brukstid er passert på membranløsningen.

Viser rørgjennomføringer som er usikret mot fukt.

Konsekvens/tiltak: Det bør gjennomføres utbedringer rundt rørgjennomføringer for å hindre fuktinntrengning i konstruksjonen.

Manglende dokumentasjon på tettesjikt/membran og alder på løsningen medfører økt risiko for fuktskader i tilstøtende konstruksjoner. Overvåk tilstanden jevnlig, og vurder utskifting av membran for å redusere risikoen for fremtidige skader.

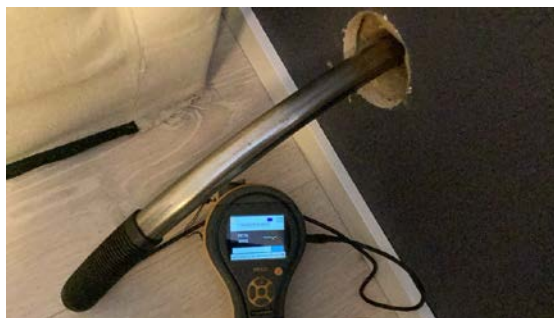
Hulltaking med kontroll er foretatt fra tilstøtende soverom mot dusjområde, uten her å avdekke unormale forhold.

Viser utført fuktmåling uten å avdekke unormale verdier av fukt.

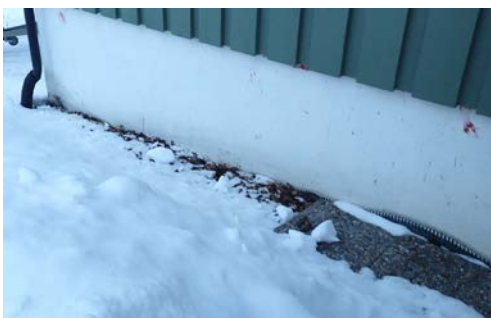
Dersom dette ikke utbedres, er det økt risiko for at vann trenger ned mellom grunnmursplast og mur, noe som kan føre til fuktskader i grunnmuren og kjeller.

Viser grunnmursplast uten kantlist og avslutning under terreng.

Det bør monteres klemlist på toppen av grunnmursplasten, og plasten bør avsluttes over terreng.
