# Tilstandsrapport

Boligbygg med flere boenheter

Sørøbakken 8 B, 4323 SANDNES

Befaringsdato: 02.09.2024

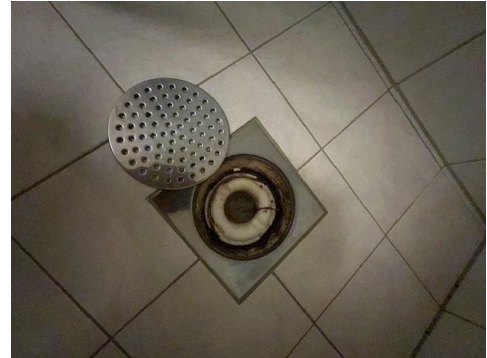
Sluk

Det er plastsluk og smøremembran med dokumentert utførelse.

- Mer enn halvparten av forventet brukstid er passert på membranløsningen.

- Overvåk tilstanden jevnlig. For å få tilstandsgrad 0 eller 1 må tettesjiktet skiftes ut, men tidspunktet for når dette er nødvendig er vanskelig å si noe om.

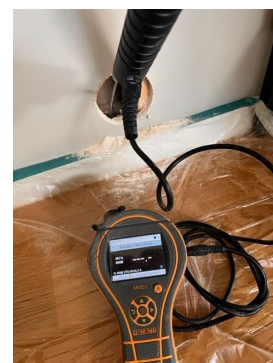
Hulltaking er foretatt uten å påvise unormale forhold. Hulltaking er foretatt ved/i stue. Fuktkvotemåling (vekt%) i konstruksjonen ble målt til 0.

Fuktmåling i vegg mot våtsone.

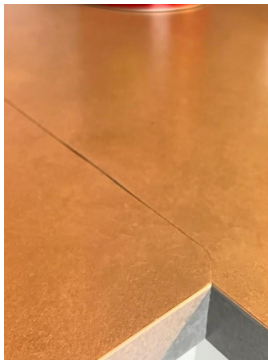
- Det er påvist skader på overflater/kjøkkeninnredning utover normal slitasjegrad.

Benkeplate har fuktskade i vinkelskjøt

Fuktskade i vinkelskjøt til benkeplate.

Kjøkkenbenk fungerer med tilstanden, men utskiftning må regnes med på kort sikt.

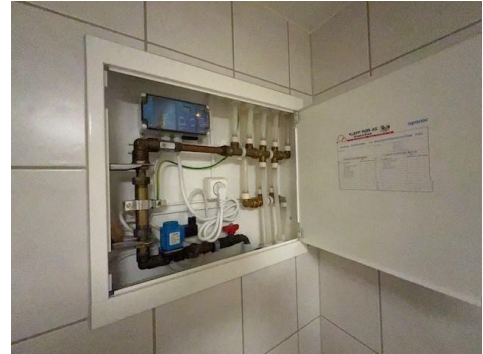
Innvendige vannledninger er av plast (rør i rør). Det er besiktiget i rørskap.

Fordelerskap for vannrør.
