# Tilstandsrapport

Fritidsbolig

Midtre Javnlie 146, 2950 SKAMMESTEIN

Befaringsdato: 28.05.2025

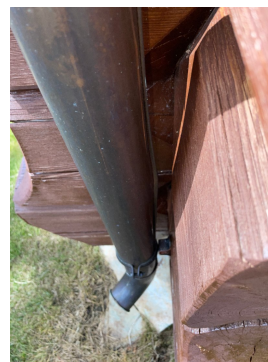
Det er registrert frostsprengte nedløp.  
Det er synlige punktvis lekkasjer fra takrenner.

Frostsprengt nedløp

Umiddelbare tiltak på nedløp er ikke nødvendig, men frostsprengte nedløp må holdes under oppsikt, og tiltak må vurderes om tilstanden forverres.

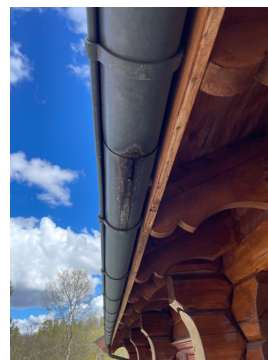
Synlig lekkasje i skjøt takrenne

Lokal utbedring av lekkasjer i takrenner bør utføres.

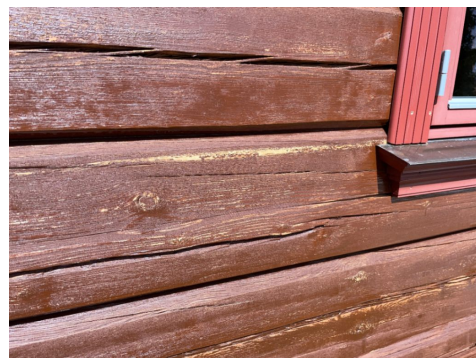
Synlig værslitt overflatebehandling.

Det bør utføres overflatebehandling av laft utvendig.

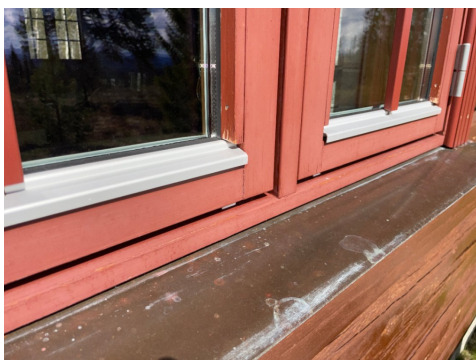
- Karmene i vinduer er slitte og det er sprekker i treverket.

Synlig værslittasje i overflatebehandling.

- Andre tiltak:
- Det må foretas lokal utbedring.

Det må påregnes noe vedlikehold.

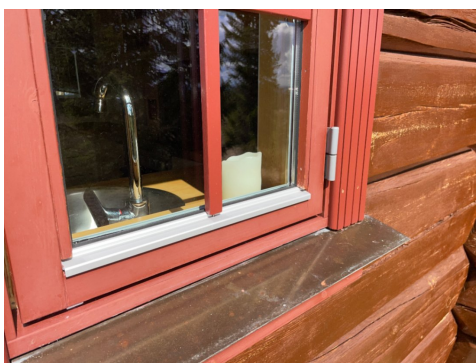
Synlig værslittasje i overflatebehandling.

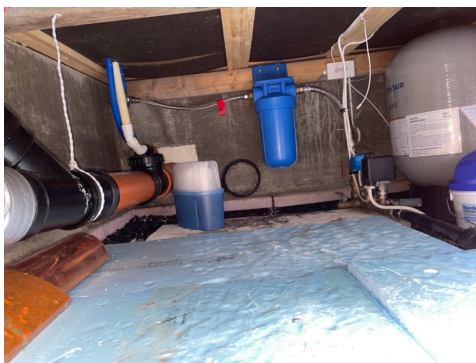
Krypkjeller

- Det er begrenset ventilering/luftgjennomstrømning i krypkjeller.
- Det er manglende fuktsperre på bakken.

- Bedre ventilering må etableres.
- Fuktsperre på bakken bør etableres.

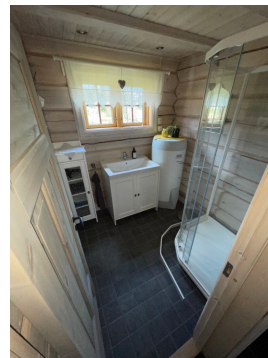
Bad fra byggeår og teknisk forskrift fra 1997-2010 er lagt til grunn ved vurderingen av våtrommet. Baderom er ikke bygget som et fullverdig våtrom med fuktsikring i våtsone.

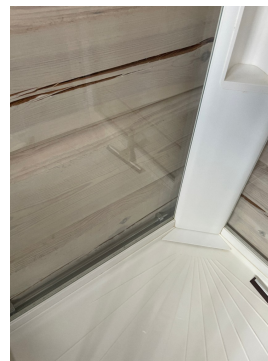
Våtsone vegg ved dusj uten vanntett sjikt.

- Membran/tettesjikt må legges.
- Uten membran/tettesjikt er det høy risiko for at vann trenger gjennom konstruksjonene og kan medføre fuktskader.

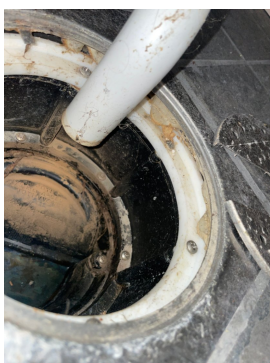
- Det er påvist mangelfull/feil utførelse rundt rørgjennomføringer e.l. som gir fare for fukt i konstruksjonen i våtsone.
- Membran kan ikke konstateres (ikke synlig og det foreligger heller ikke dokumentasjon).

Ikke synlig tettesjikt under klemring.

- Det må gjøres nærmere undersøkelser.
- Det må innhentes dokumentasjon. Manglende membran/tettesjikt medfører risiko for lekkasjer og fukt i konstruksjonen.
- Det må foretas utbedring for å unngå fuktskader i konstruksjonen.
- Løsningen/utførelsen rundt rørgjennomføringer gir fare for fukt inn i konstruksjoner.

Kostnadsestimat: 10 000 - 50 000

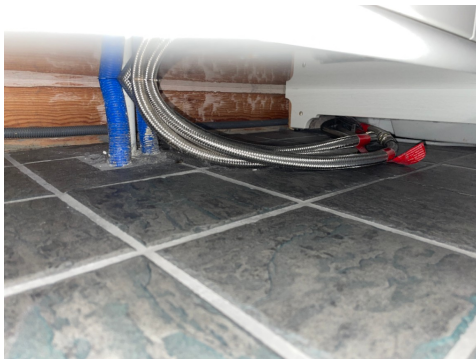
Mangelfull tettesjikt rundt rørgjennomføringer i våtzone.

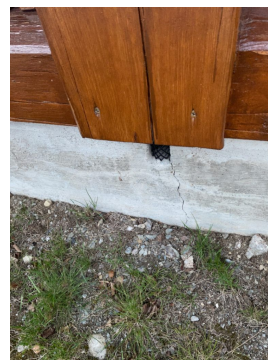
- Grunnmuren har sprekkdannelser.

Riss i mur

Forholdene bør holdes under oppsikt og utbedringer må vurderes om forholdene skulle endre seg.

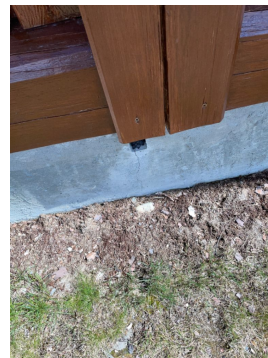
Riss i mur
