# Tilstandsrapport

Fritidsbolig

Holden 58, 7790 MALM

Befaringsdato: 19.08.2025

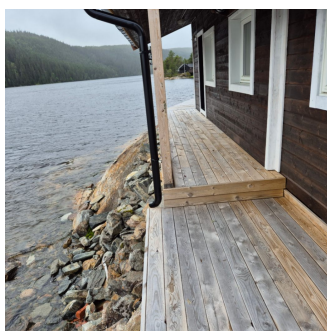
## TG 3 Balkonger, terrasser og rom under balkonger

- Det er ikke montert rekkverk.

- Rekkverk må monteres for å lukke avviket.

Kostnadsestimat: 10 000 - 50 000
