# Tilstandsrapport

Fritidsbolig

Ulvestien 10, 2260 KIRKENÆR

Befaringsdato: 30.10.2025

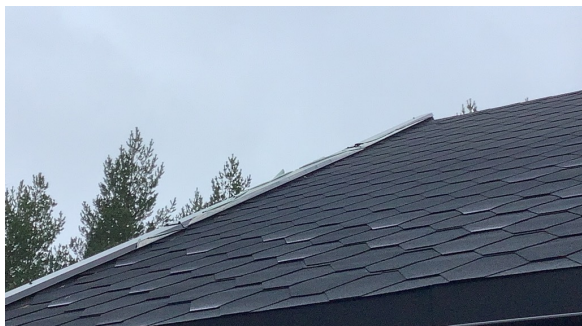
Vindskibeslag er værslitt med løsnet lakk.

Værslitt vindskibeslag.

Vindskibeslag bør vedlikeholdes.

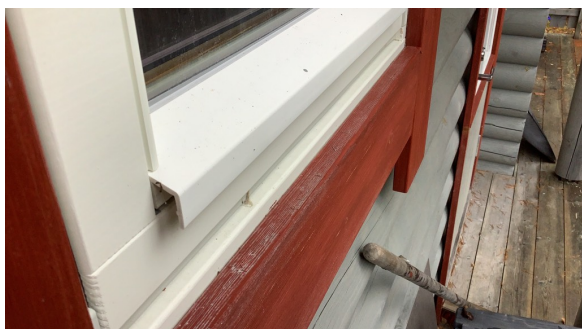
Omramming er montert utenpå vinduskarm.

Vinduer bør enten monteres på vannbrett ført inn under vinduets dryppkant, eller så bør omramming under vindu senkes slik at et beslag kan føres inn under vinduets dryppkant.

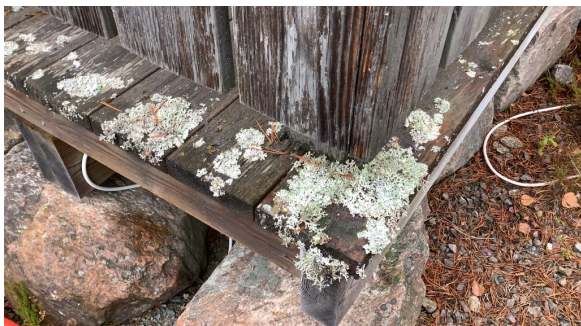
Eksempel på værslitt terrasse.

Terrasser bør vedlikeholdes.

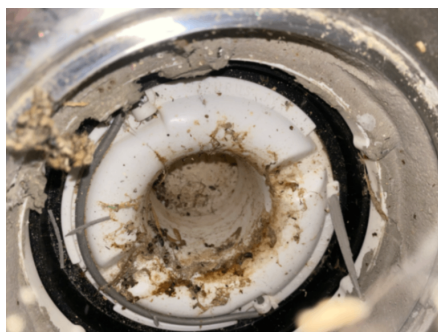
- Uten membran/tettesjikt er det høy risiko for at vann trenger gjennom konstruksjonene og kan medføre fuktskader.

Plastsluk, og det er ikke synlig tettesjikt rundt sluk.

Badet kan ikke utsettes for vannpåkjenning og sluket må holdes åpent. Hvis sluket ikke tar unna tilført vannmengde vil dette vannet renne til vegg og føre til fuktskader.

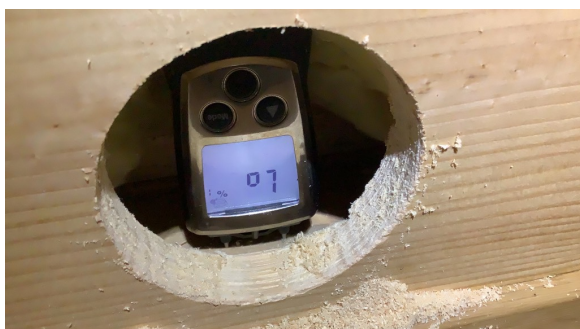
Hulltaking er foretatt og det er påvist avvik i hulltakingen. Hulltaking er foretatt fra soverom bak dusjkabinett. Fuktkvotemåling (vekt%) i konstruksjonen ble målt til 8.

Det er påvist fuktskjolder på bunnsvill i vegg, rett innenfor svellskadet parkettgulv, men bunnsvill er tørr på befaringsdagen. Det er ukjent om fuktskjolder har skyldes lekkasje fra våtrom eller vanninntrenging fra pappshingel blåste av taket.

Hulltaking, og det måles tørt, men det er fuktskjolder på bunnsvill.

Følg jevnlig med på forholdet.

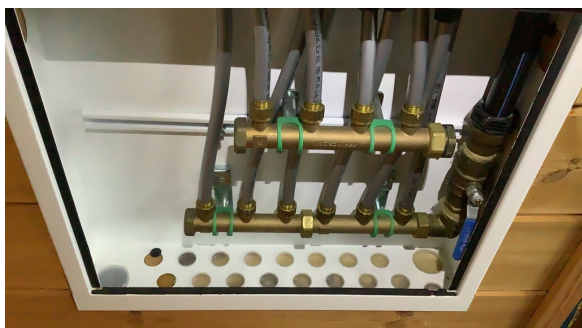
- Det er påvist at eventuelt lekkasjevann fra rør i rør system ikke ledes til sluk eller annen kompenserende løsning.

Eventuelt lekkasjevann fra varerør vil renne ut i vegg under rørskapet.

Eventuelt lekkasjevann vil renne ned i vegg under rørskap.

- Det bør foretas tiltak på anlegget som sikrer bedre løsning på eventuelt lekkasjevann fra rør i rør system.

Dette kan være ved å montere lekkasjesikring i rørskap.

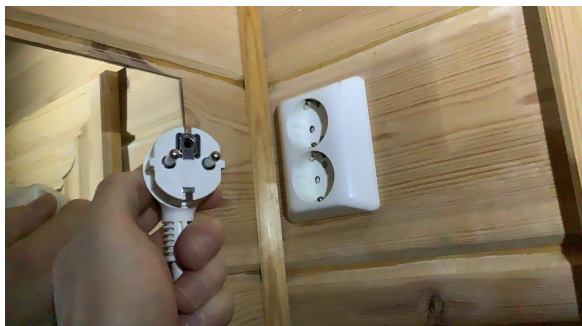
Utilfredsstillende el-tilkobling iht. gjeldende forskrift.

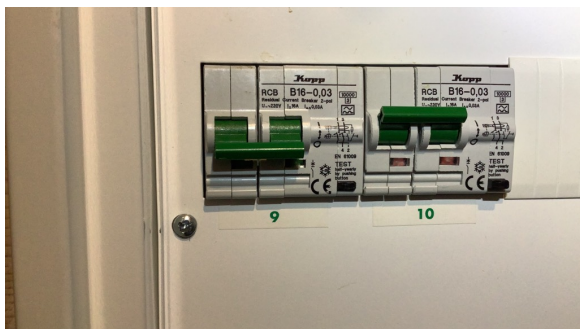
Defekt testknapp på jordfeilautomat.

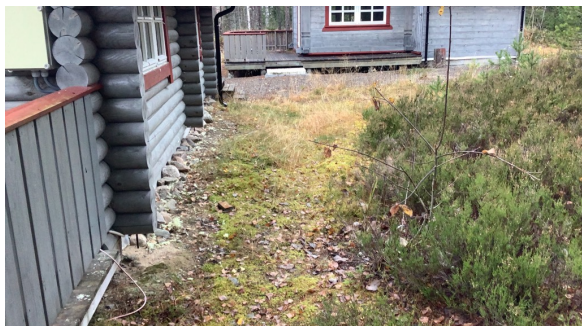
Utilfredsstillende fall fra fritidsboligen.
