Ulvestien 10, 2260 KIRKENÆR

**SKASEN**

## Nøkkelinformasjon

Rapportdato: 06.11.2025

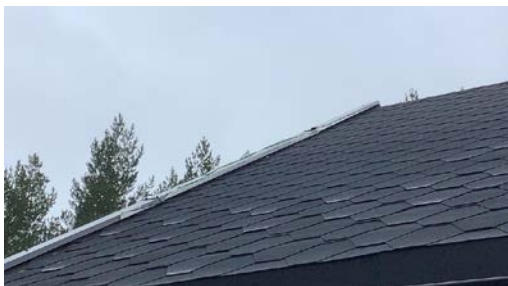
Avvik: Det mangler tilfredsstillende adkomst til pipe for feier. Vindskibeslag er værslitt med løsnet lakk.

Værslitt vindskibeslag.

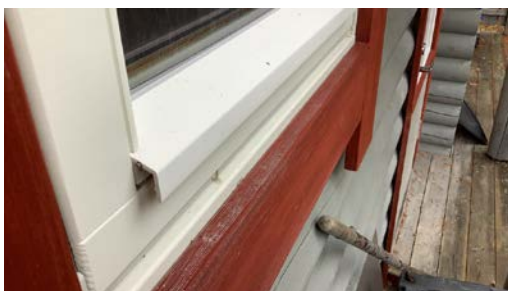
Avvik: Det er påvist andre avvik: Omramming under vinduer er montert utenpå vinduskarm, og dette medfører risiko for at vann kan trenge inn mellom vinduskarm og omramming.

Omranning er montert utenpå vinduskarm.

Vinduer bør enten monteres på vannbrett ført inn under vinduets dryppkant, eller så bør omranning under vindu senkes slik at et beslag kan føres inn under vinduets dryppkant.

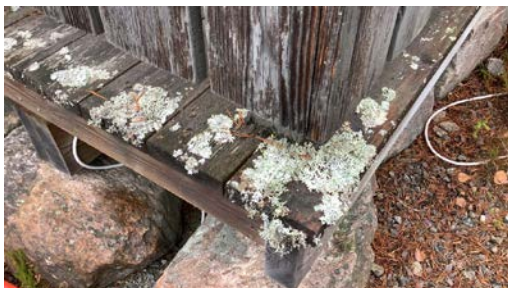
Avvik: Åpninger i rekkverk er ikke i henhold til krav i dagens forskrifter. Rekkverket er for lavt i forhold til dagens krav til rekkverkshøyder. Terrasser er noe værslitt med mosedannelse.

Eksempel på værslitt terrasse.

Terrasser bør vedlikeholdes.

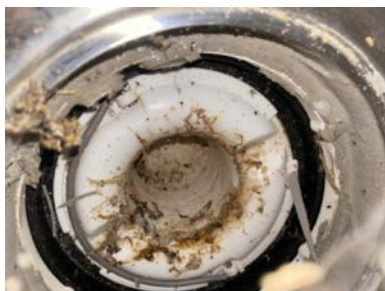
Avvik: Det er ikke tilfredsstillende membran/tettesjikt på våtrommet.

- Uten membran/tettesjikt er det høy risiko for at vann trenger gjennom konstruksjonene og kan medføre fuktskader.

Plastsluk, og det er ikke synlig tettesjikt rundt sluk.

Badet kan ikke utsettes for vannpåkjenning og sluket må holdes åpent. Hvis sluket ikke tar unna tilført vannmengde vil dette vannet renne til vegg og føre til fuktskader.

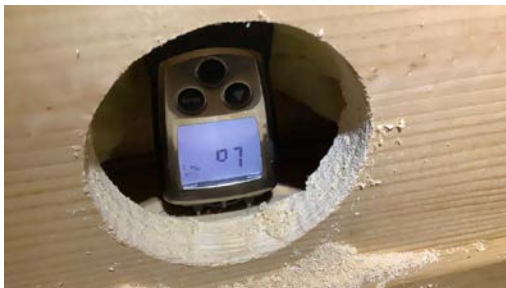
Hulltaking er foretatt og det er påvist avvik i hulltakingen. Hulltaking er foretatt fra soverom bak dusjkabinett. Fuktkvotemåling (vekt%) i konstruksjonen ble målt til 8.

Det er påvist fuktskjolder på bunnsvill i vegg, rett innenfor svellskadet parkettgulv, men bunnsvill er tørr på befaringsdagen. Det er ukjent om fuktskjolder har skyldes lekkasje fra våtrom eller vanninntrenging fra pappshingel blåste av taket.

Hulltaking, og det måles tørt, men det er fuktskjolder på bunnsvill.

Følg jevnlig med på forholdet.

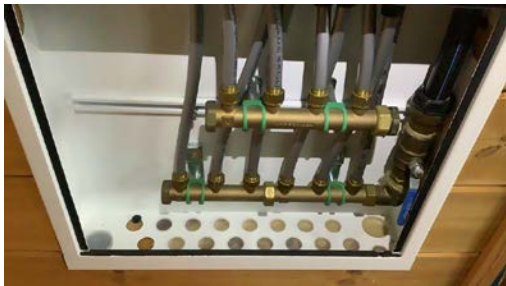
- Det er påvist at eventuelt lekkasjevann fra rør i rør system ikke ledes til sluk eller annen kompenserende løsning.

Eventuelt lekkasjevann fra varerør vil renne ut i vegg under rørskapet.

Eventuelt lekkasjevann vil renne ned i vegg under rørskap.

- Det bør foretas tiltak på anlegget som sikrer bedre løsning på eventuelt lekkasjevann fra rør i rør system.

Dette kan være ved å montere lekkasjesikring i rørskap.

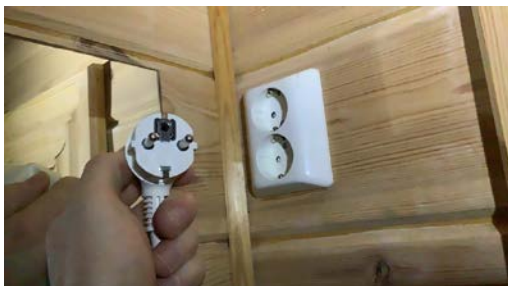
Avvik: Det er ikke påvist tilfredsstillende el-tilkobling av varmtvannstank iht. gjeldende forskrift.

Utilfredsstillende el-tilkobling iht. gjeldende forskrift.

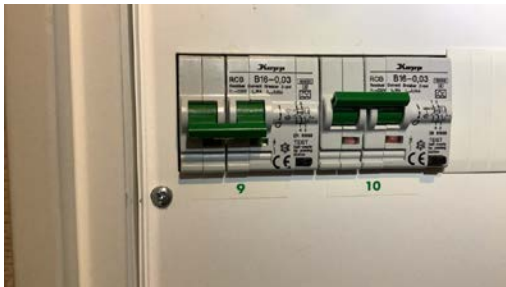
Avvik: Ja Det foreligger ikke samsvarserklæring, og testknapp for en jordfeilautomat er defekt. Det anbefales at det innhentes en utvidet elkontroll utført av autorisert foretak, og at jordfeilautomat med defekt testknapp skiftes ut. Kostnadsestimat gjelder dette.

Defekt testknapp på jordfeilautomat.

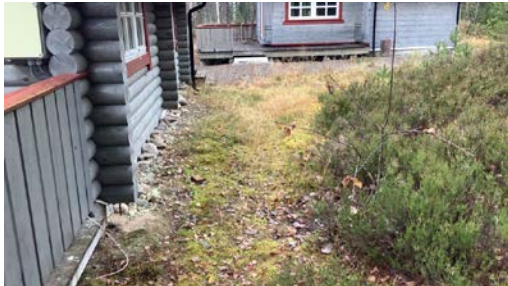
Avvik: Det er påvist dårlig fall eller flatt terreng inn mot grunnmur og dermed muligheter for større vannansamlinger.

Utilfredsstillende fall fra fritidsboligen.
