# Tilstandsrapport

Enebolig

Hustofta 14, 4625 FLEKKERØY

Befaringsdato: 30.04.2025

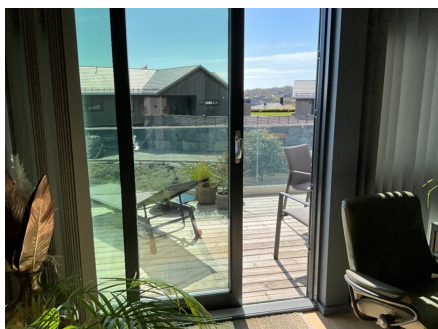
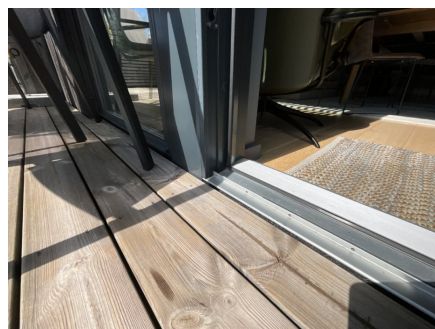
## TG 2 Dører

- Det er påvist avvik rundt innsetningsdetaljer.

- Det bør gjøres tiltak for å lukke avviket.

Holdes under oppsikt, skuffe snø som blir liggende inntil dører/vinduer.

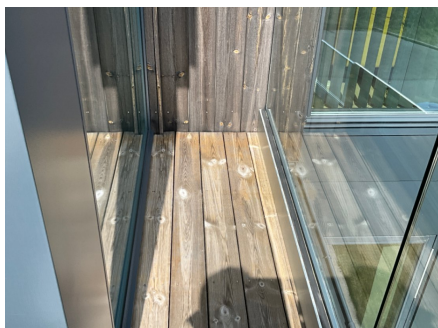
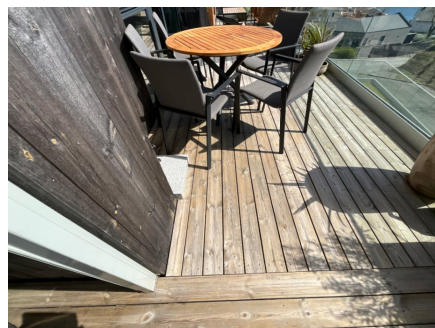
## TG 2 Balkonger, terrasser og rom under balkonger

- Overgang mellom veranda og vegg uten beslag vil ved snø og regn være utsatt for fukt i konstruksjonen.
- Byggteknisk forskrift (TEK17) § 12-15. Utforming av rekkverk  
Liggende spiler eller lignende som gjør det enkelt for barn å klatre, må unngås dersom ikke rekkverket utformes slik at det blir umulig å klatre over, for eksempel med et kraftig overheng eller tildekking på innsiden.

- Beslag må skiftes ut/monteres.

Anbefaler å montere beslag og øke avstanden mellom dekke og kledningen, fare for vann/fukt inn i bygget.

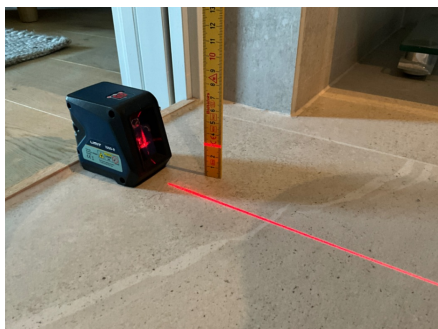
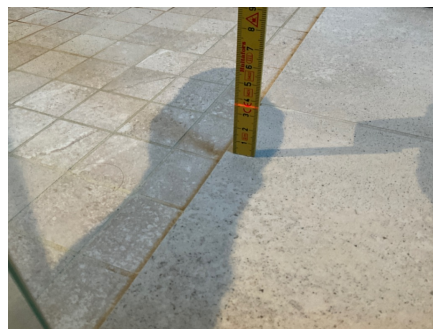
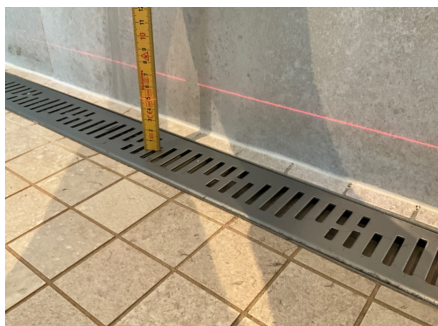
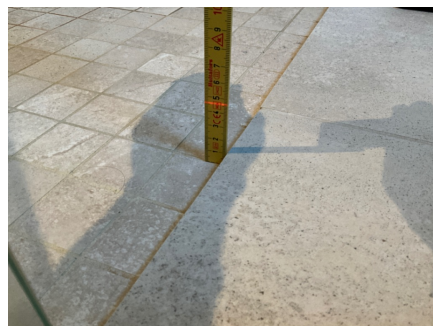
### TG 2 Overflater Gulv

Våtrommet fungere med avviket da det er lokalt fall i dusjsonen.

Våtrom uten oppkant og uten tilstrekkelig fall til sluk vil ved vannlekkasje ha økt fare for vann i tilstøtende rom og konstruksjoner.

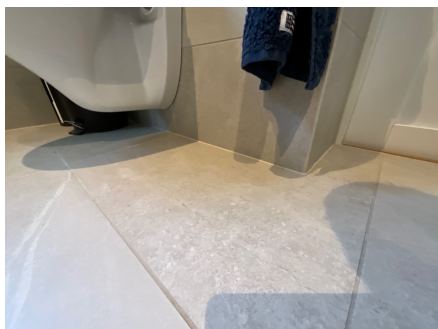
### TG 2 Sanitærutstyr og innredning

- Det er ikke påvist tilfredsstillende løsning for å synliggjøre lekkasje fra innebygget sisterner.

Mangler hull for drenering av lekkasjevann.

Ved lekkasje i innebygd toalett vil ikke vannet bli synlig før det oppstår store vannskader i konstruksjonen.

- Ved implementering av innebygget sisterner var det ikke krav om lekkasjesikring, konstruksjonen bør jevnlig observeres.

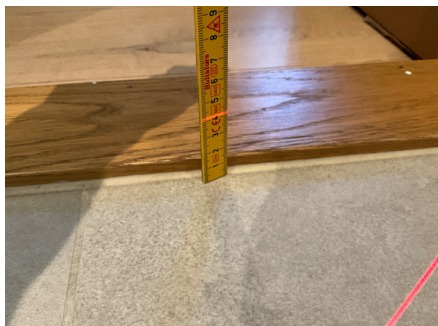
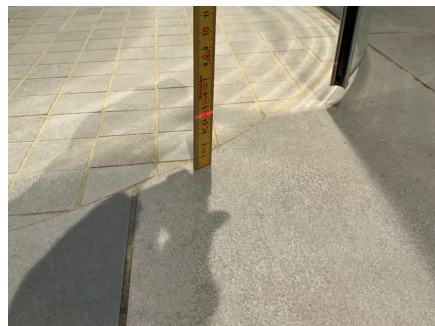
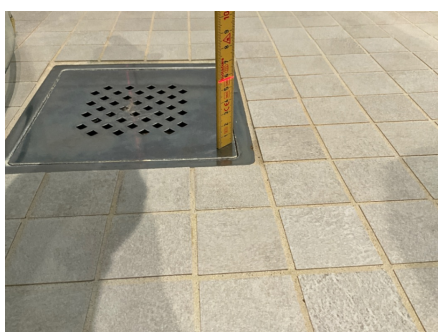
### TG 2 Overflater Gulv

Våtrommet fungere med avviket da det er lokalt fall i dusjsonen.

Våtrom uten oppkant og uten tilstrekkelig fall til sluk vil ved vannlekkasje ha økt fare for vann i tilstøtende rom og konstruksjoner.

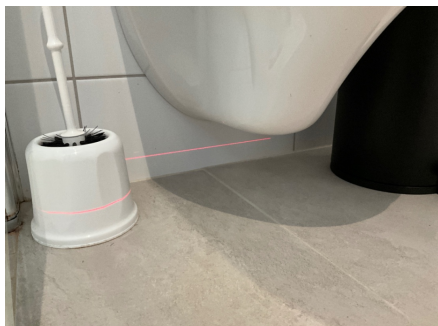
### TG 2 Sanitærutstyr og innredning

- Det er ikke påvist tilfredsstillende løsning for å synliggjøre lekkasje fra innebygget sisterner.

Mangler hull for drenering av lekkasjevann.

Ved lekkasje i innebygd toalett vil ikke vannet bli synlig før det oppstår store vannskader i konstruksjonen.

- Ved implementering av innebygget sisterner var det ikke krav om lekkasjesikring, konstruksjonen bør jevnlig observeres.

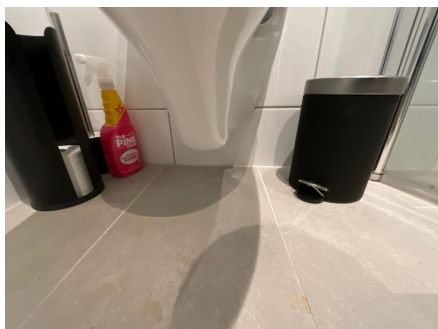
### TG 2 Sanitærutstyr og innredning

- Det er ikke påvist tilfredsstillende løsning for å synliggjøre lekkasje fra innebygget sisterner.

Mangler hull for drenering av lekkasjevann.

Ved lekkasje i innebygd toalett vil ikke vannet bli synlig før det oppstår store vannskader i konstruksjonen.

- Ved implementering av innebygget sisterner var det ikke krav om lekkasjesikring, konstruksjonen bør jevnlig observeres.

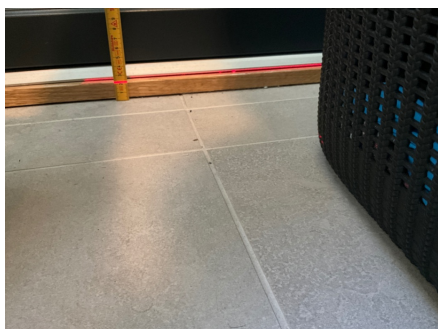
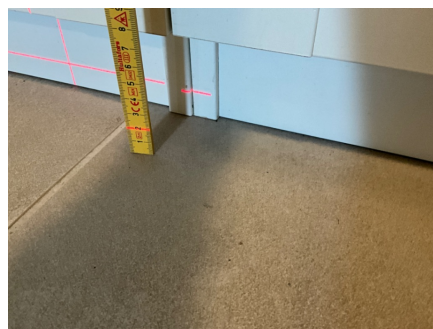
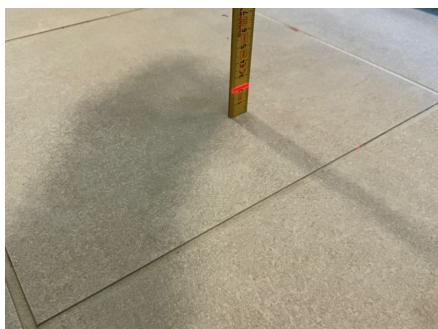
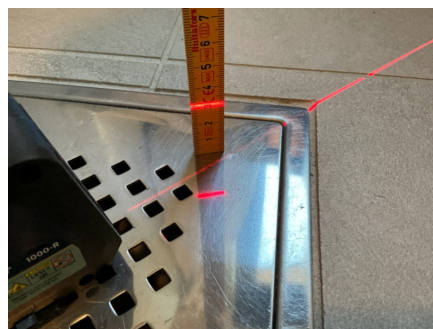
- Det er påvist avvik i fallforhold til sluk i forhold til krav i forskrift på byggetidspunktet.

- Våtrommet fungerer med dette avviket.
- Rommet er kun i bruk som vaskerom med kum. Gulvet får derfor ingen vannbelastning ved normalt bruk, ved endret bruk må det etableres fall til sluk.
