# Tilstandsrapport

Enebolig

Gjermund Haugens veg 40, 3684 NOTODDEN

Befaringsdato: 24.09.2025

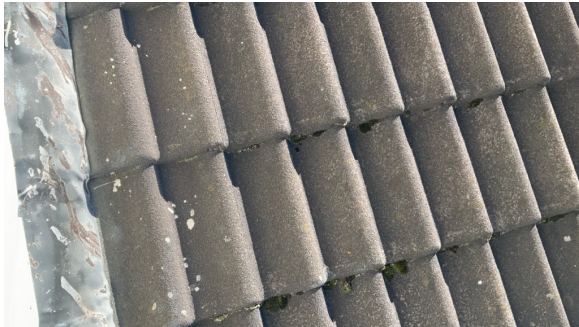
- Tidspunkt for utskiftning av taktekking nærmer seg.
- Tidspunkt for utskiftning av undertak nærmer seg.
- Når taktekking og undertak begynner å bli gamle, øker risikoen for lekkasjer, noe som kan føre til omfattende og kostbare reparasjoner av underliggende konstruksjoner dersom en ikke foretar tiltak på konstruksjonene før dette oppstår.
- Overvåk tilstanden jevnlig. For å få tilstandsgrad 0 eller 1 må tekkingen skiftes ut, men tidspunktet for når dette er nødvendig er vanskelig å si noe om.

Noe mose på takstein

Mose på takstein bør fjernes. Mose forkorter levetiden på takstein.

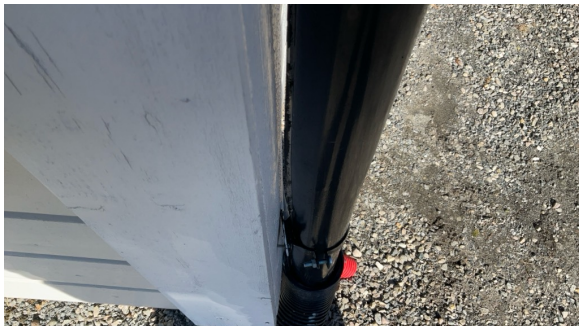
Frosksprengning på nedløpsrør.

Nedløpsrør med frostsprengning må skiftes.

Dette for å unngå at de blir råte i kledning i forbindelse med nedløpsrør.

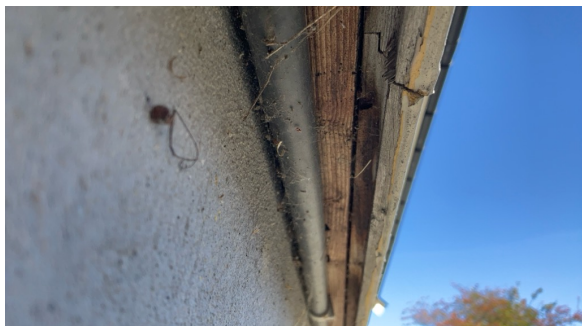
- Uten tilstrekkelig lufting bak bordkledningen kan fuktighet som trenger inn bak bordene eller gjennom veggen innenfra ikke tørke opp. Dette skaper ideelle forhold for råtesopp og muggvekst.

Ikke lufting ned mot grunnmur.

Det er fare for at kledning som har liten/ingen avstand ned til ringmur, råtner. Det bør vurderes å endre løsning med å eventuelt monter beslag i stedet for kledningsbord.

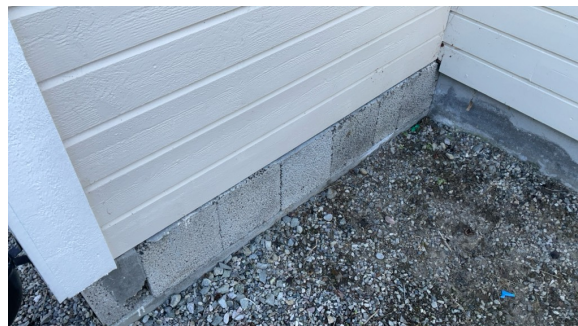
Ringmur stenger for lufting på tilbygg.

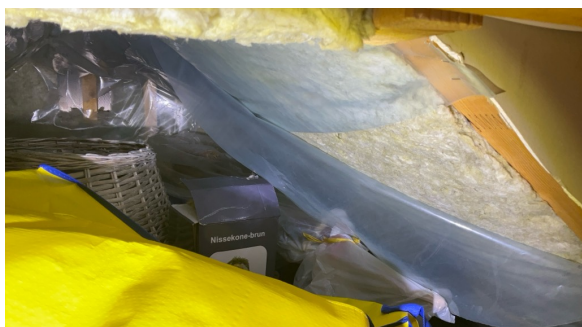
U tett dampsperre på loft over kjøkken

Plast på loft over kjøkken bør tapes slik at den blir tett. Dette redusere faren for kondensering.

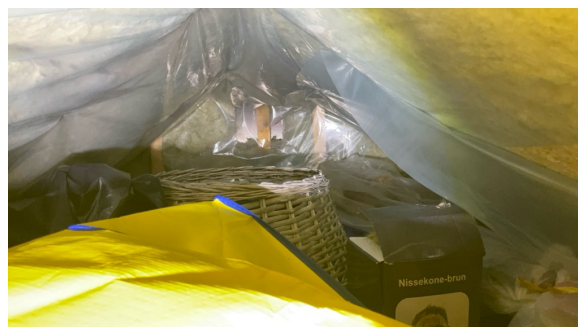
Dårlig tetting rundt ventil på loft.

- Det bør gjøres lokale tiltak.
- Lufting/ventilering bør forbedres.

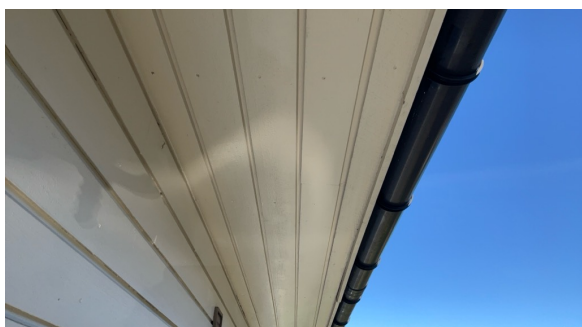
Tett gesims.

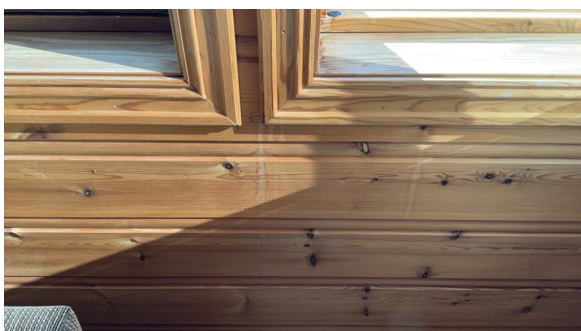
Det er må følges med på panel under vindu i loftstue. Det er noe kondensmerker, men det er ikke fastslått årsak. Det er mulig dampsperre ikke er montert tilfredstillende.

Noe kondensmerker på panel under vindu i loftstue.

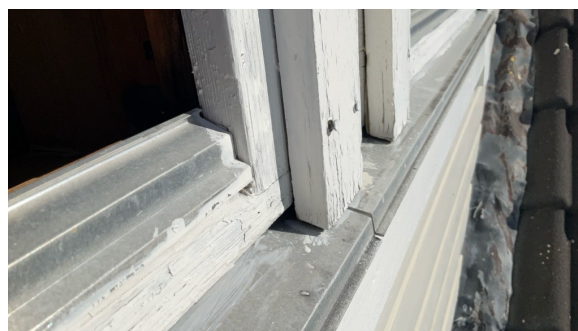
Slitt belistning på vinduer på loft.

Dette for at belistning/kledning ikke skal trekke fukt og råtne.

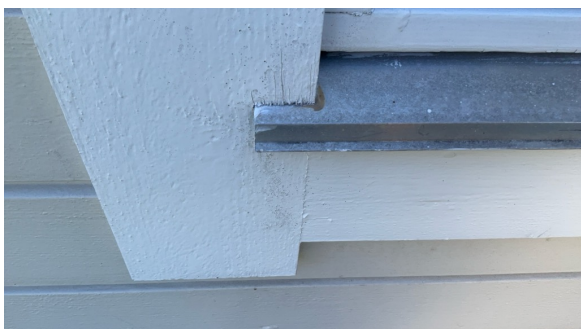
Liten/manglende glippe ned mot vannbrett.

Det bør lages en åpning på minimum 8mm ned mot vannbrett for å unngå at belistning/kledning råtner.

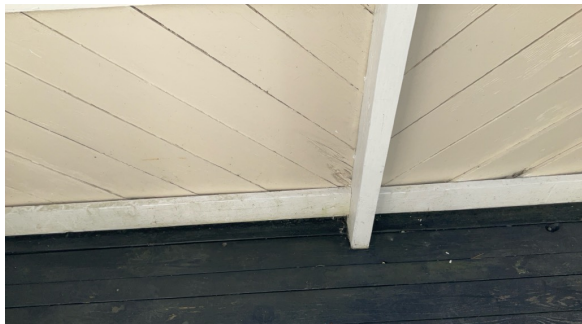
- Det er påvist fukt-/råteskader i konstruksjonen.

Råte i bordkledning på rekkverk.

- Råteskadet trekledning må skiftes ut.

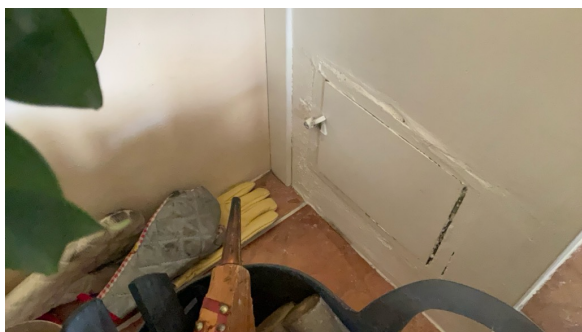
For kort avstand til brennbart i forbindelse med sotluke.

Kostnadsestimat er kun for brannstein.

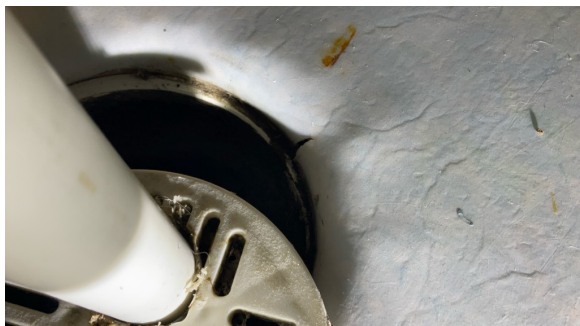
- Det er påvist mangelfull/feil utførelse rundt rørgjennomføringer e.l. som gir fare for fukt i konstruksjonen i våtsone.
- Det er rundt sluk påvist en ikke-fagmessig utførelse av membran/tettesjikt/klemring.
- Mer enn halvparten av forventet brukstid er passert på membranløsningen.
- Det er ikke tilfredsstillende membran/tettesjikt på våtrommet.

Utett belegg rundt sluk.

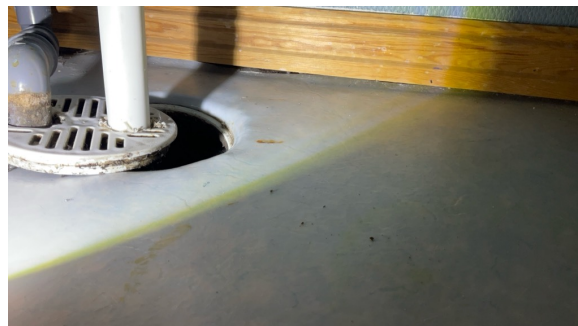
Utett under listverk mot stue

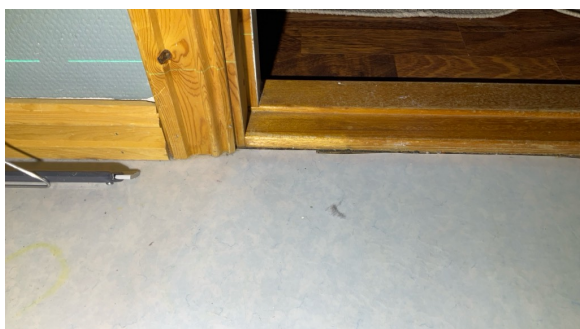
Manglende oppkant på vegg på belegg.

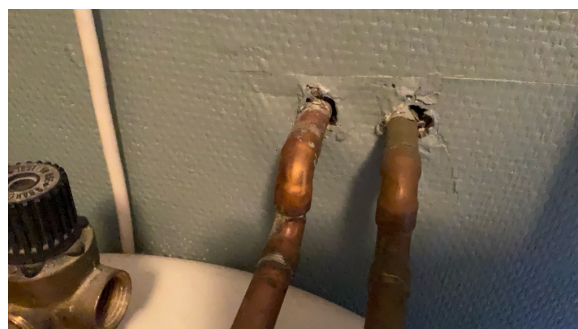
Utette rørgjennomføringer i vegg.

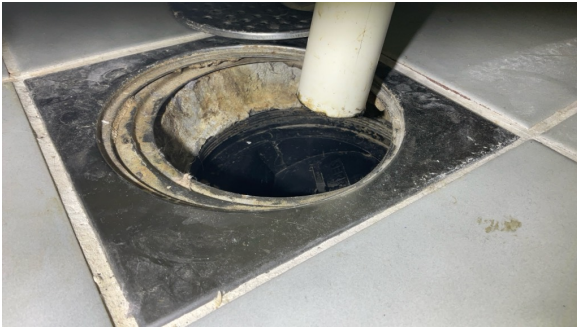
Ikke synlig membran i sluk.

Dusjkabinett bør ikke fjernes slik at det dusjes rett på fliser siden membran ikke er funnet. Dersom det dusjes rett på vegg/gulv, kan det føre til fuktskader.

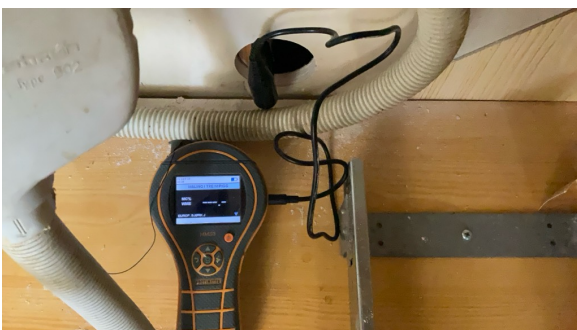
Hulltaking er foretatt uten å påvise unormale forhold. Hulltaking er foretatt i kjøkken. Fuktkvotemåling (vekt%) i konstruksjonen ble målt til under 6% - ingen utslag på fuktmåler..

Fuktmåling i konstruksjon mot bad.
